OLENDON (*Calvados*)

Château

Croisées

1614

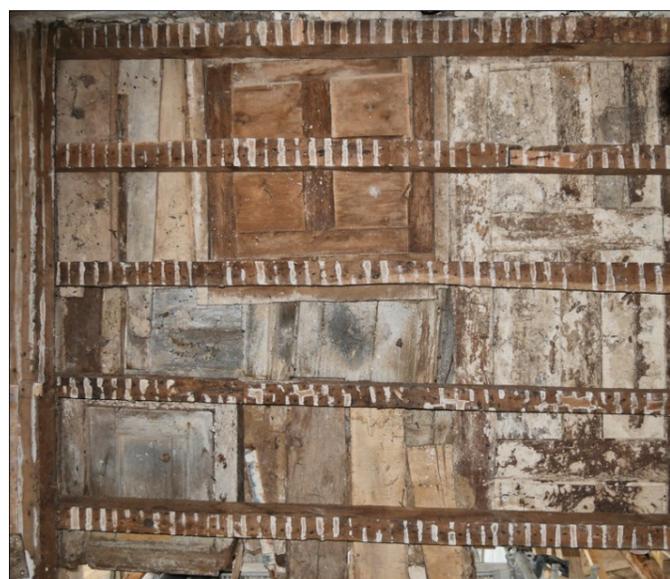
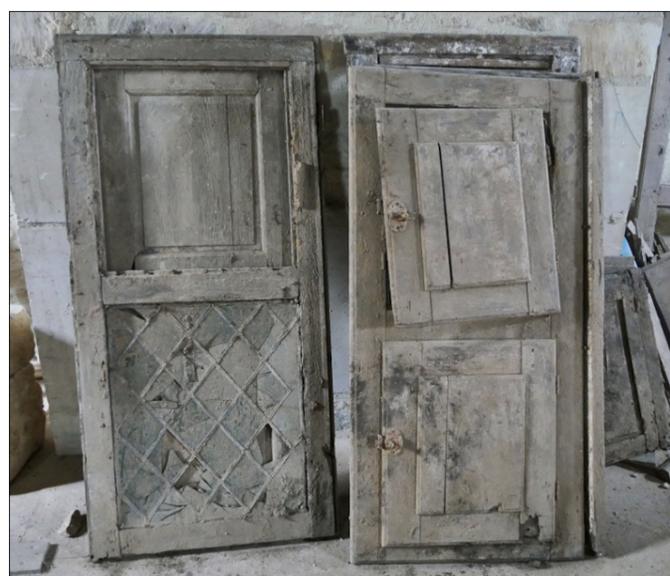
Fig. E.1. et E.2. Les châssis réutilisés sur un plancher et mis au jour
Photos Jacky Turquety (ministère de la Culture)

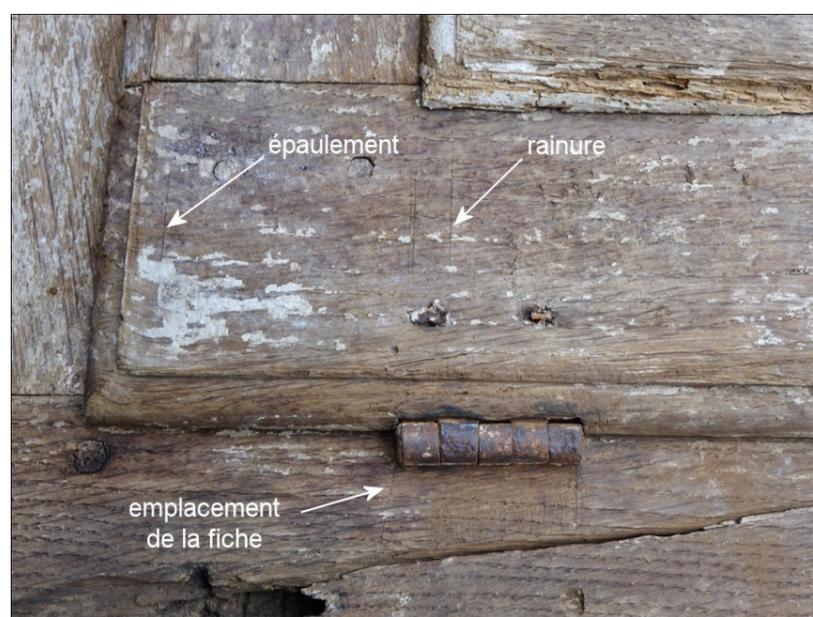
Fig. E.3. Châssis supérieur n°1

On notera que les volets, comme les vantaux vitrés, conservent quelques traçages du menuisier faits à la pointe sèche. Les entailles des fiches sont marquées, ainsi que les épaulements des tenons et l'emplacement des rainures pour déterminer la largeur des mortaises (fig. E.3).

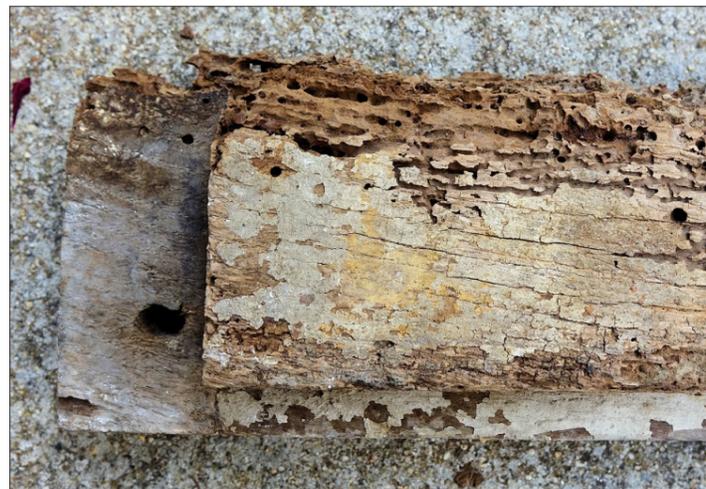
Fig. E.4. Traverse d'un bâti dormant (face intérieure)

A l'intérieur, on décèle deux couches : une peinture à l'ocre jaune appliquée directement sur le bois, puis une peinture grisâtre qui blanchit quand on la frotte (fig. E.4 et E.5). A l'extérieur, les parements ont été lessivés par la pluie. Les parties à l'abri des feuillures montrent toutefois quelques traces de peinture grise. On peut penser qu'ils étaient précédemment recouverts d'une ocre jaune, mais leur usure et la terre qui les recouvre ne permettent pas de l'affirmer.
