| OLENDON (Calvados) | Planche n°6 - Vitrierie (châssis inf. n°4) | | |
| Château | A. TIERCELIN | 2019 | Etude n°14026 |

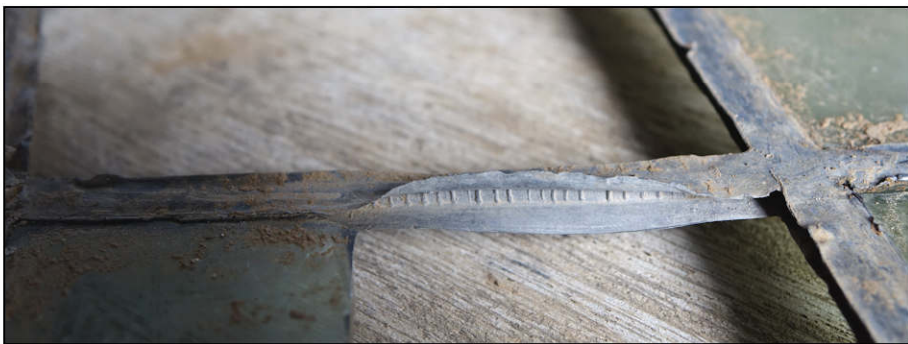
Fig. 6.3. Plomb strié

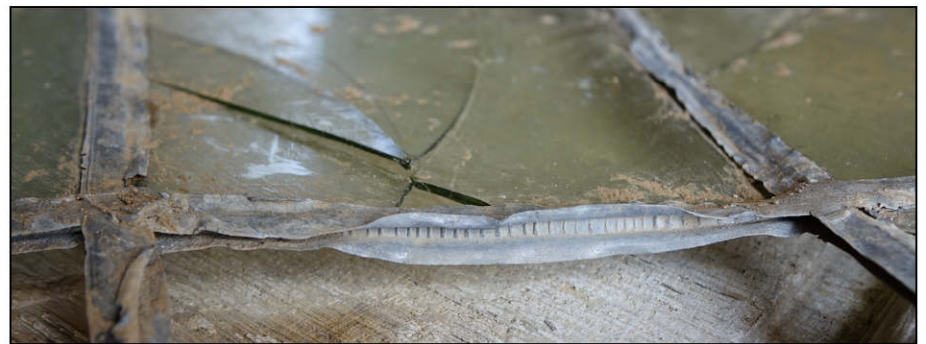
Fig. 6.4. Plomb strié
