SAINT-PIERRE-SUR-DIVES (Calvados)

Ancienne abbaye

Croisées

*Fin du XVII^e siècle
et premier quart du XVIII^e siècle*

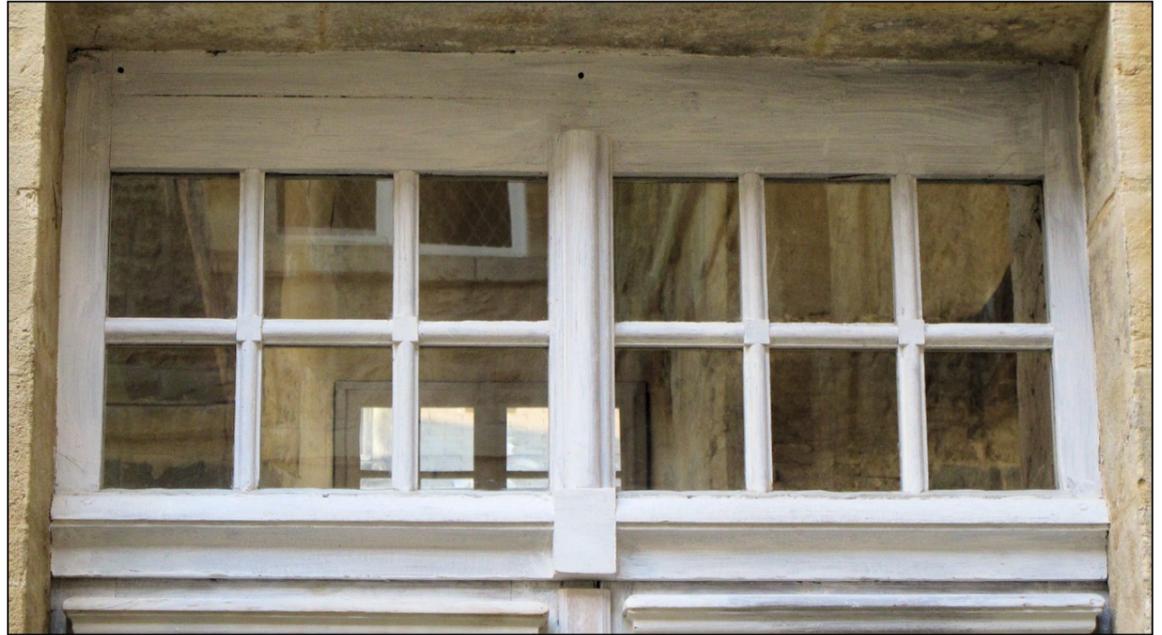
Fig. E.2. Porte C du pavillon oriental (façade ouest).

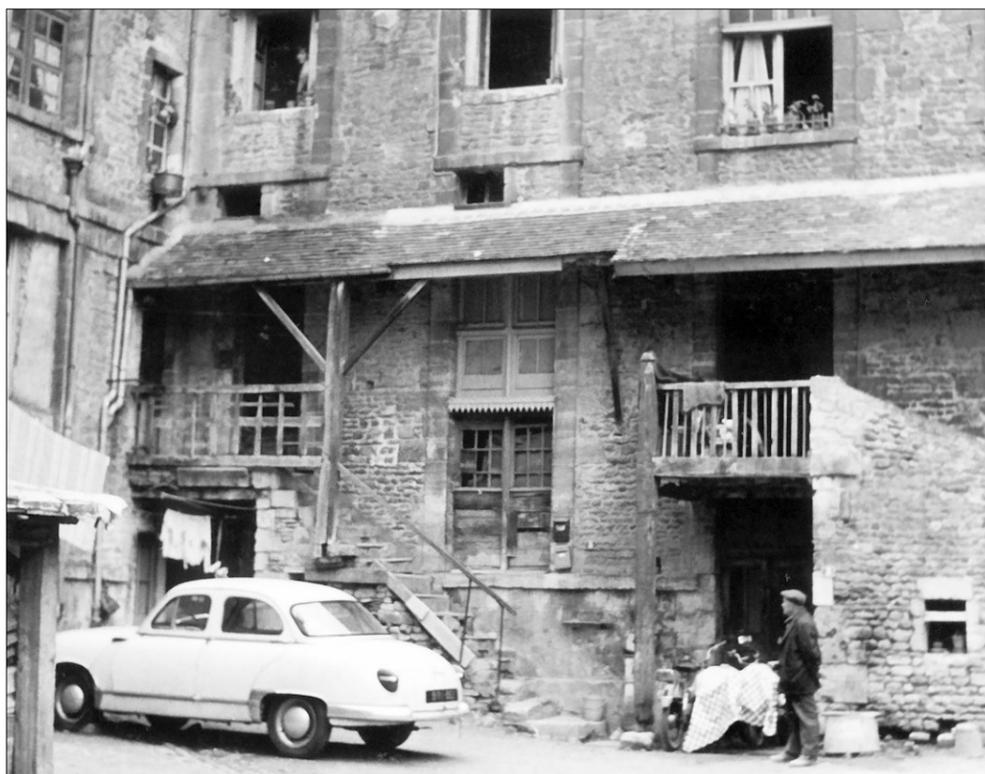
Fig. E.3. Aile orientale. Façade est (1971).

Au rez-de-chaussée, dans la 2^e travée, les derniers vestiges d'une grande croisée.

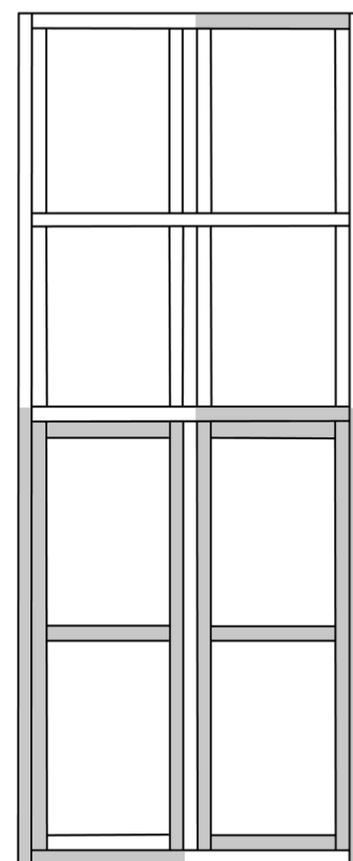
Fig. E.4. En grisé, repérage depuis l'intérieur des éléments de la croisée du rez-de-chaussée de la fin du XVII^e siècle réutilisés dans les réaménagements qui suivent la vente des bâtiments conventuels.

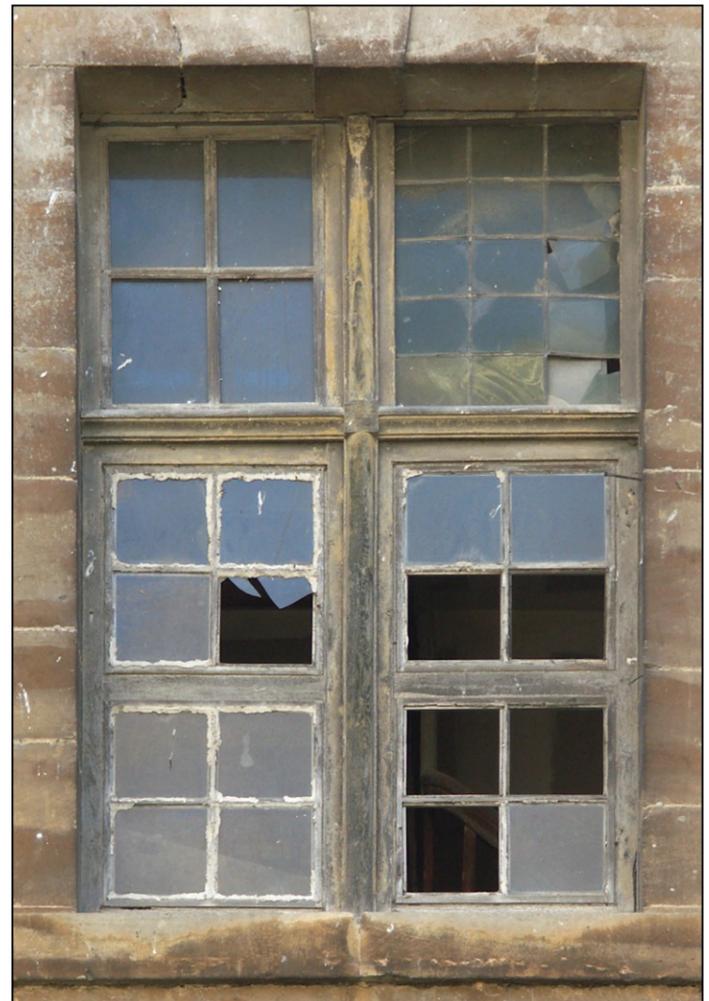
Fig. E.5. Croisée F

La croisée F que nous n'avons jamais pu examiner malgré notre demande a conservé sa vitrerie d'origine jusqu'en 2007, époque à laquelle elle a été éliminée par son propriétaire. La vitrerie de ses compartiments du haut était composée de pièces carrées régulières selon la répartition que nous avons relevée sur la croisée B. Les analyses faites sur la croisée J montrent la même répartition en pièces régulières, mais moins hautes que sur la croisée A (plan n°22). A l'instar de cette dernière, les châssis G (vantaux vitrés) montrent une division en pièces « carrées » irrégulières, celles situées près de la traverse intermédiaire étant nettement moins hautes.

11 Comme nous l'avons indiqué plus haut, cette croisée a été éliminée sans autorisation par son propriétaire. Nous ne disposons donc que de quelques photos extérieures prises lors de notre première étude en 2003.
