VANNES (Morbihan) Hôtel de Limur	Plan n°4 - Vitrage		
	A. TIERCELIN	1999	Etude n°56001

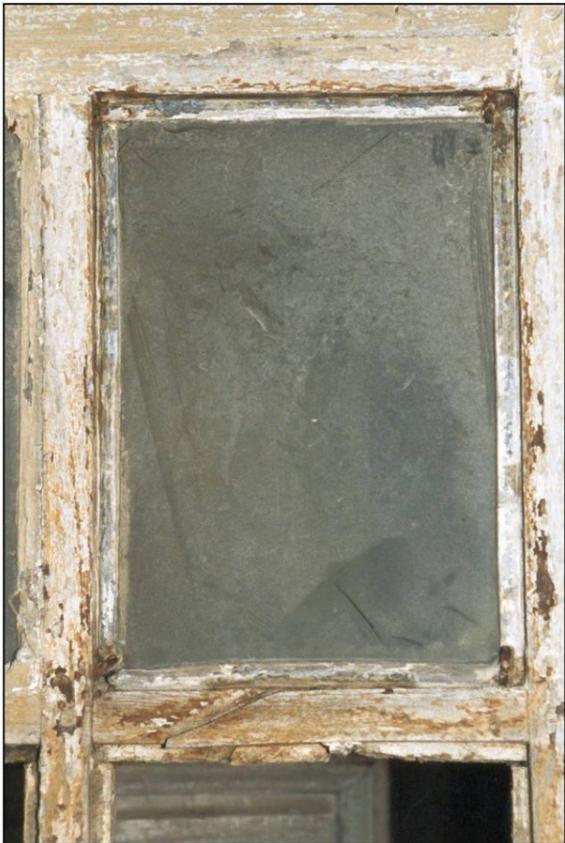
Fig. 4.3. "carreau de verre mis en plomb"

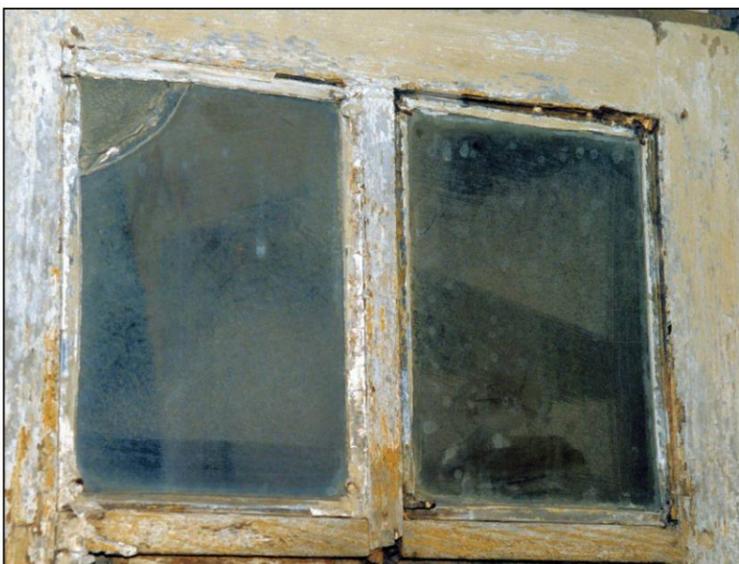
Fig. 4.5. Carreaux de verre et petits-bois (extérieur)

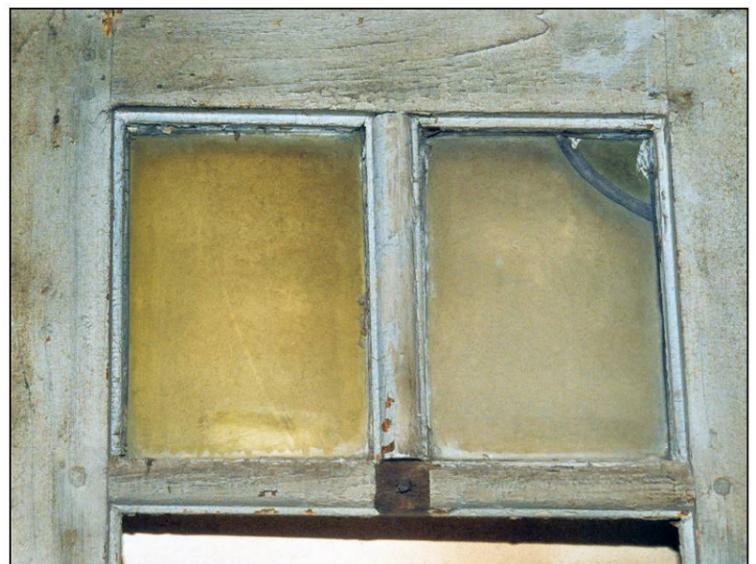
Fig. 4.6. Carreaux de verre et petits-bois (intérieur)
