MOREAC (Morbihan)	Planche n°1 - Edifice		
Manoir de Kermeno	A. TIERCELIN	1997	Etude n°56005

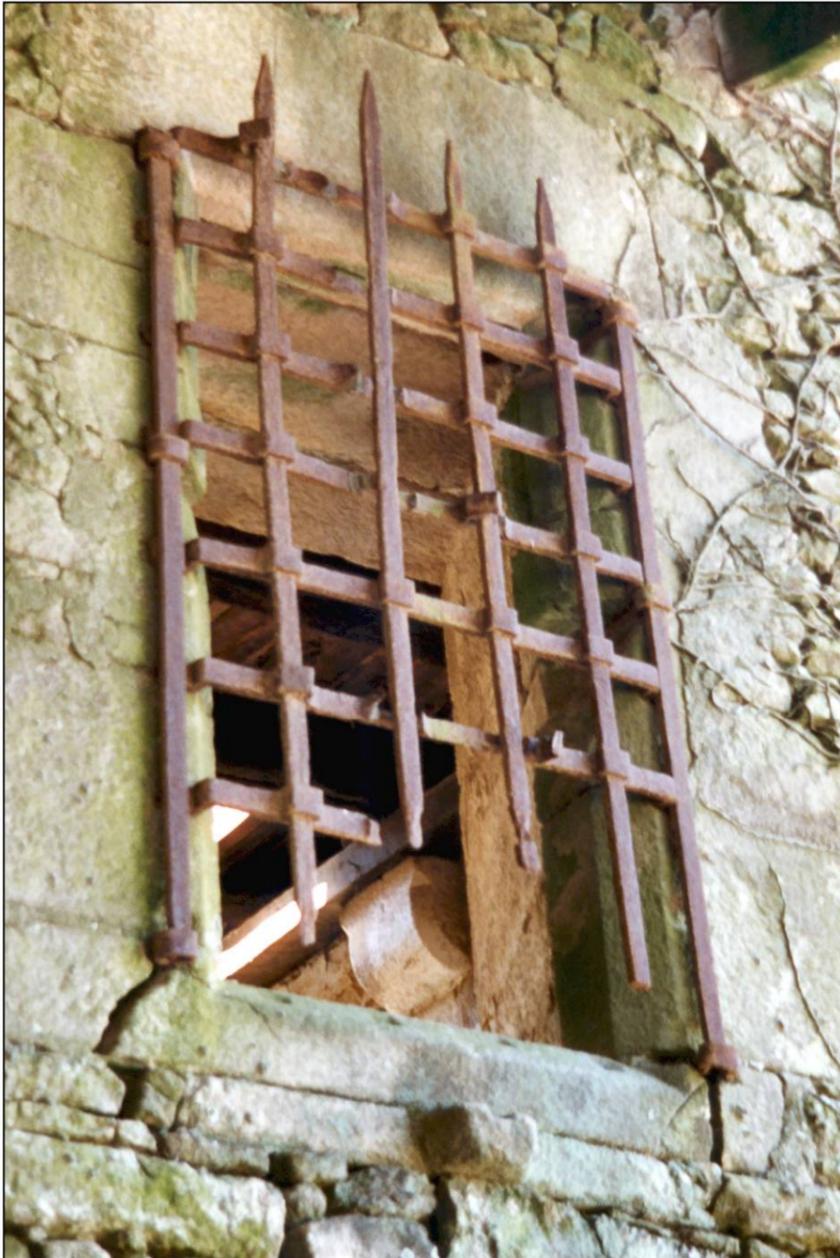
Fig. 1.1. Demi-croisée C (élévation extérieure)

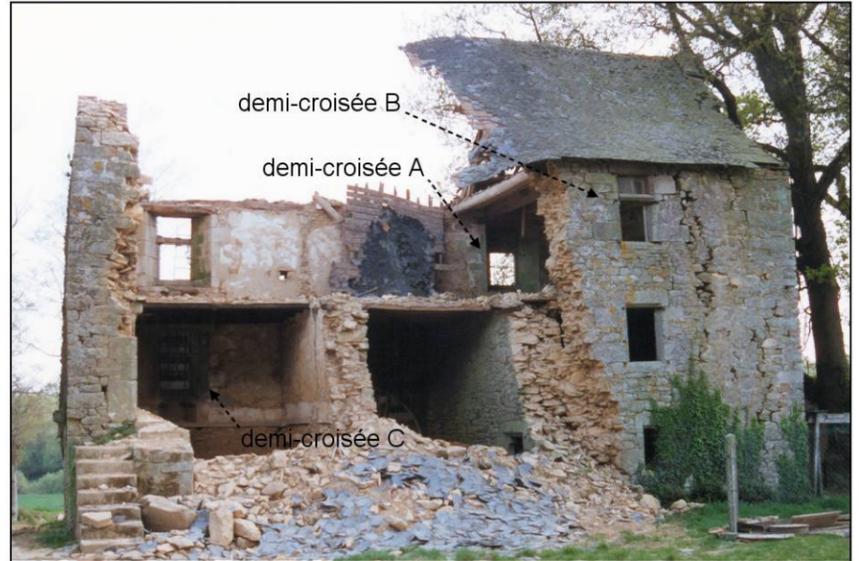
Fig. 1.2. Manoir / façade ouest (état en 1997 - avant démolition)

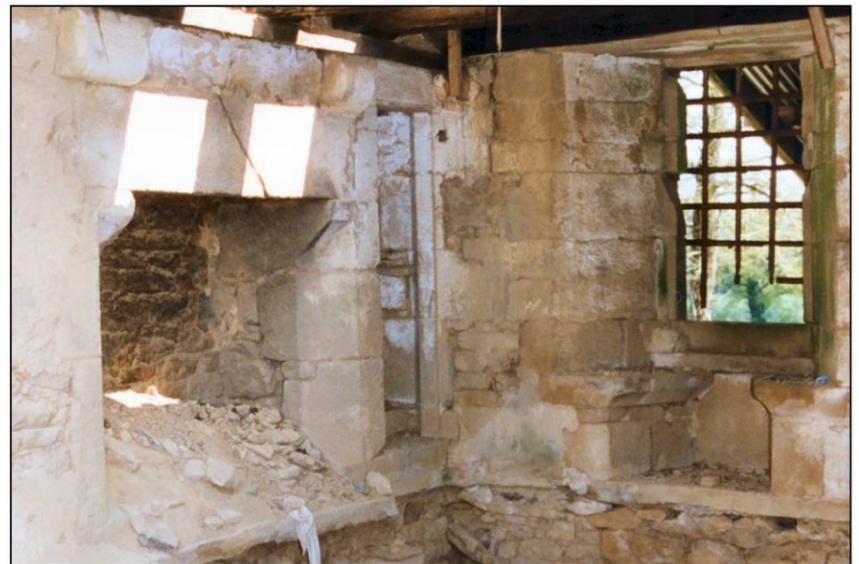
Fig. 1.3. Cheminée et demi-croisée C (angle nord-est / 2ème niveau)

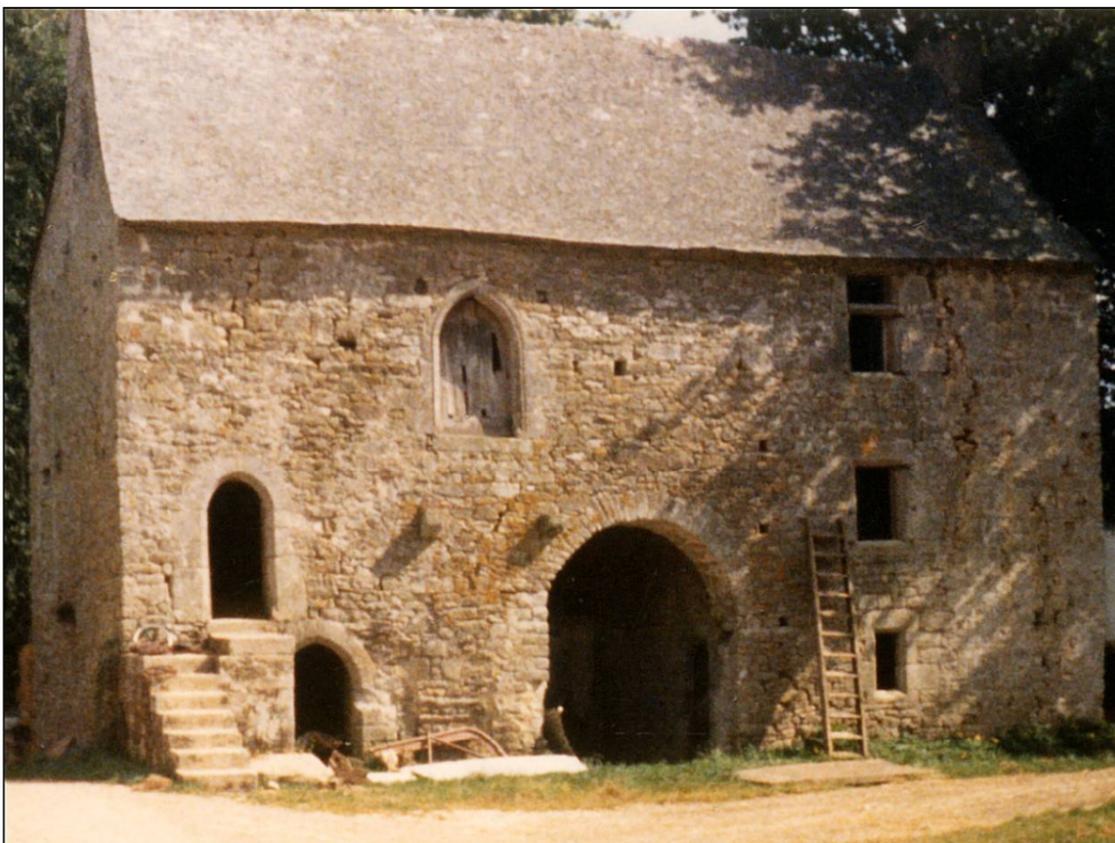
Fig. 1.4. Manoir (état en 1973)

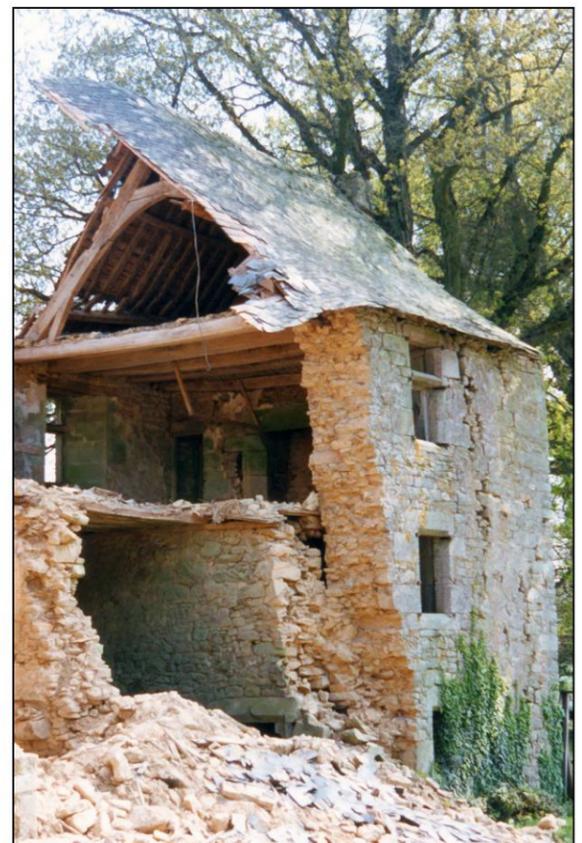
Fig. 1.5. Manoir (état en 1997)
