# Région de TINCHEBRAY (Orne)

Manoir

Croisée

*Deuxième quart du XVI<sup>e</sup> siècle*

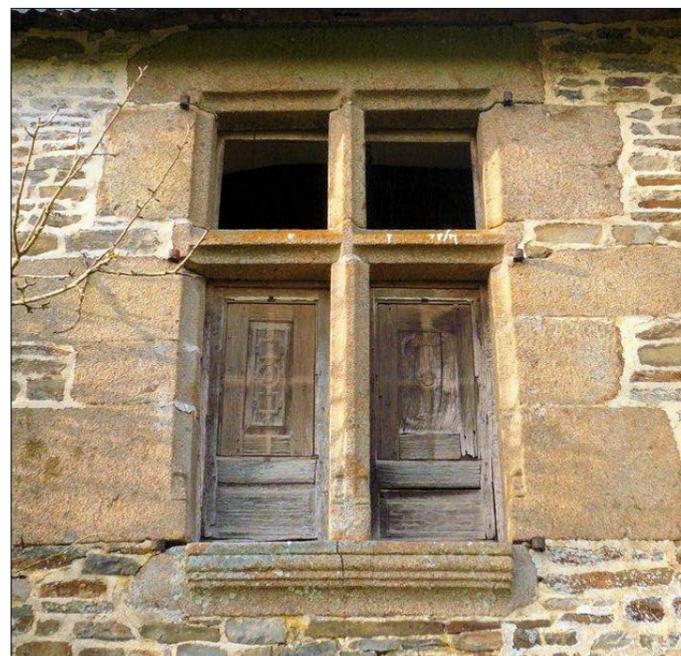
Fig. E.1. La croisée

Il est constitué d'un cadre assemblé à enfourchements, lequel est divisé par un meneau et un croisillon assemblés à tenons et mortaises traversées. Le croisillon est placé sensiblement aux deux tiers de la hauteur (soixante-trois centièmes). Les chants du bâti sont parcourus par une profonde feuillure pour encastrier les vantaux vitrés. On remarquera en partie haute et près de l'assemblage (fig. 2.3), la consolidation de la traverse par une double queue d'aronde chevillée qui paraît être d'origine. Quoi qu'il en soit, elle remplace un nœud vicieux montrant une fois de plus que la sélection rigoureuse des bois n'était pas un principe immuable.

Ils sont composés chacun d'un bâti assemblé à tenons et mortaises non traversées, lequel est consolidé par un soubassement à panneau unique. L'érosion de ces panneaux n'en facilite pas la lecture, mais on distingue sur le droit une bordure d'entrelacs, ou tresse, et un motif central (médaillon ?) relié aux deux axes par des entrelacs du même type (fig. 2.5). Pour l'autre, on devine que son décor est identique au volet droit (fig. 2.6). A l'extérieur, les panneaux sont surmontés par un quart-de-rond, bordés par deux chanfreins arrêtés et sans doute soulignés par un glacis. Malgré l'usure, on peut penser que la traverse basse, qui montre un glacis à l'intérieur, adoptait le même profil à l'extérieur pour assurer une meilleure évacuation de l'eau<sup>2</sup>. Au-delà, on s'intéressera surtout ici à la largeur des montants des vantaux dont la faiblesse pose un problème. Sur le vantail gauche, elle a obligé le menuisier à déboucher exceptionnellement les mortaises pour donner un peu plus de longueur

aux tenons et assurer sa stabilité<sup>3</sup>. Curieusement, il a choisi de réduire davantage le montant dont les assemblages sont les plus sollicités. Techniquement, la conception de ces vantaux est aberrante, même s'ils nous sont parvenus après plus de quatre siècles de vicissitudes. Elle a sans doute été dictée par les volets de dimensions différentes. De tels volets sont fréquents en Bretagne où les bois sont souvent utilisés à leur équarrissage maximum. Toutefois, cet usage ne s'exerce jamais au détriment de la solidité des bâtis. Au contraire, ils y sont extrêmement robustes et laissent peu de place aux panneaux. L'hypothèse d'une influence voisine n'est donc guère plausible. Il semble plutôt que ce soit le réemploi d'au moins un panneau sculpté sur le volet gauche, d'une facture et d'un format très différents, qui ait dicté les sections peu orthodoxes de son bâti. L'hypothèse d'un réemploi des quatre panneaux est également à étudier. Les deux panneaux de soubassement auraient alors dicté la largeur des vantaux vitrés et n'auraient pas permis au menuisier de réduire quelque peu la largeur des montants des volets au profit de ces vantaux.
