Région d'ANGERS (*Maine-et-Loire*)

Logis

Croisée

Début du XVII^e siècle

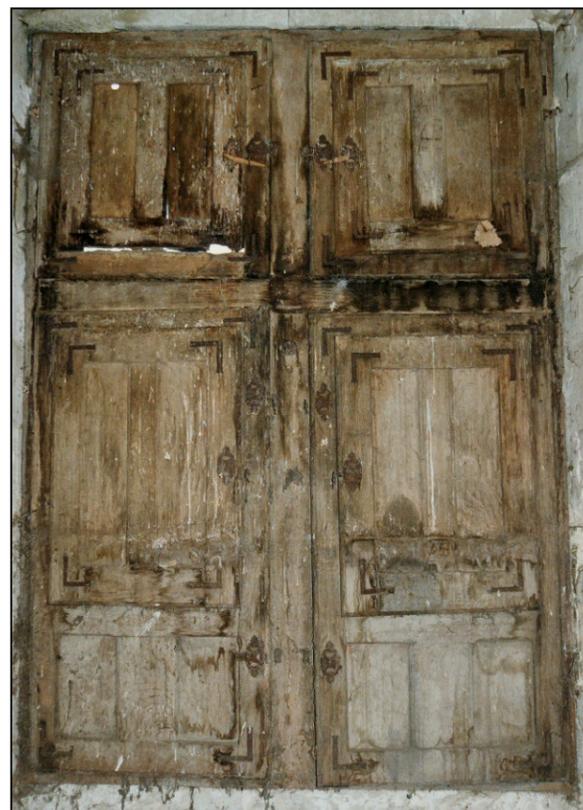
Les caractéristiques de cette croisée angevine ne dérogent pas aux conceptions traditionnelles développées à la fin du XVI^e siècle et durant les premières décennies du suivant. C'est sans doute ce classicisme en la matière qui lui permet d'afficher une fabrication d'une aussi grande maîtrise. Les éléments y sont calibrés, ajustés et entaillés avec une rare précision. La serrurerie, quant à elle, adopte les techniques du reperçage, de l'étampage et de la gravure pour produire des ouvrages simples, mais remarquablement exécutés.
