Région nord d'Angers (Maine-et-Loire)

Manoir

Croisée

Troisième quart du XVII^e siècle

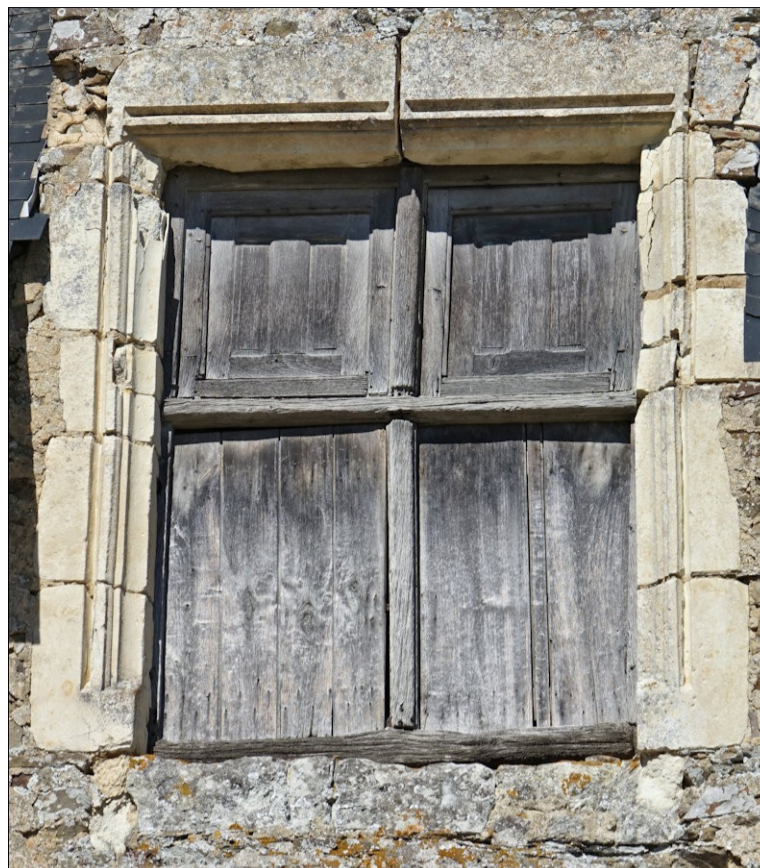
L'édifice conserve une belle authenticité, mais aussi des remaniements importants et anciens qui n'en facilitent pas la compréhension. Quoi qu'il en soit, plusieurs vestiges de menuiserie de fenêtre y demeurent de façon plus ou moins lacunaire. Aucun n'est complet, mais nous avons pu au moins en rétablir la serrurerie. Difficiles à dater, ils constituent toutefois un témoignage précis d'une campagne de modernisation de cet édifice. Nous verrons que le logis conserve également plusieurs vantaux de porte de facture comparable.
