AUBIGNY (*Calvados*)

Château

Demi-croisée

Dernier quart du XVII^e siècle

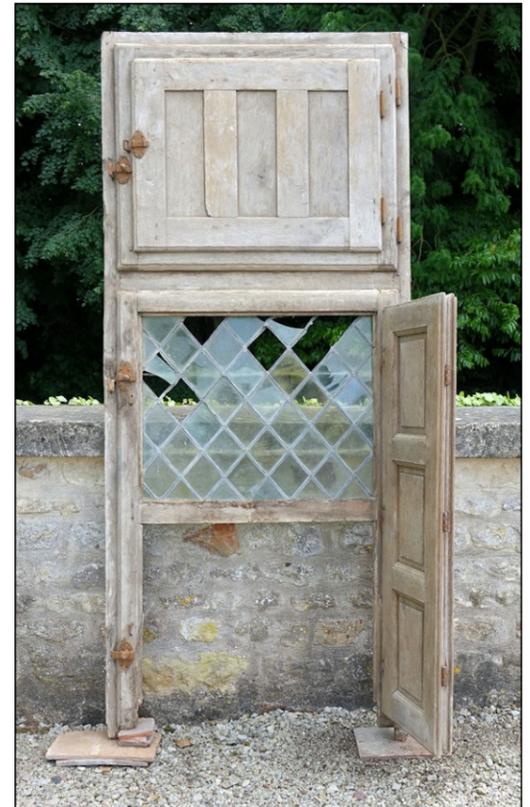
Cette petite demi-croisée de fabrication traditionnelle était remise dans la chapelle du château. Ses caractéristiques permettent de la dater du dernier quart du XVII^e siècle, alors que le château fut édifié vers la fin du XVI^e siècle ou le début du suivant. Ses fenêtres avaient alors des meneaux et des croisillons en pierre, lesquels furent supprimés par la suite pour apporter plus de clarté aux appartements. Un autre châssis de fenêtre, dont il ne subsiste que le bâti dormant (fig. 2.4) séparé par un meneau mouluré en bois, témoigne d'une reprise au moins partielle des croisées dans les dernières décennies du XVII^e siècle. Il ne reste de cette campagne que ces deux exemples, les autres fenêtres du château ayant été dotées, dans le courant du XVIII^e siècle, de grandes croisées à petits carreaux. La demi-croisée d'Aubigny demeure de conception traditionnelle pour cette fin du XVII^e siècle, mais elle conserve de façon plus exceptionnelle les deux tiers de sa vitrerie à losanges et sans doute sa peinture d'origine.

Il est constitué d'un bâti assemblé à tenons et mortaises traversées dont les chevilles ne sont pas alignées aux arasements des tenons. Sa hauteur est divisée par une traverse moulurée de deux quarts-de-rond séparés par un filet (fig. 2.3), profil très usité en Normandie occidentale. C'est également le profil adopté sur le meneau du bâti dormant conservé en façade sud (fig. 2.4). Il est à noter que la traverse moulurée de la demi-croisée n'est pas feuillurée pour recevoir le vantail vitré du haut (plan n°4, section C-C). La pièce d'appui, qui n'a pas été conservée, ne l'était pas davantage d'après notre restitution du pied de la demi-croisée (plan n°4, section D-D). A l'extérieur, elle n'était pas non plus profilée en quart-de-rond pour améliorer son étanchéité, selon les pratiques de l'époque. La mortaise située au pied du montant droit du bâti dormant, dont l'épaulement est conservé, nous a permis de restituer sa hauteur et d'en déduire qu'elle n'était pas moulurée. En effet, cette demi-croisée était posée dans une fenêtre plus ancienne où l'appui en pierre devait avoir une feuillure d'environ 50 mm, dimension qui ne permettait pas l'adoption d'une pièce d'appui moulurée. Nous avons donc là une conception quelque peu archaïque pour la période.

Ils sont constitués d'un bâti assemblé à tenons et mortaises traversées dont les chevilles ne sont pas alignées aux arasements des tenons, technique qui permet de renforcer le maintien des bâtis, mais qui ne semble pas avoir été utilisée avant le dernier quart du XVII^e siècle dans l'ouest de la France. Nous verrons plus loin que les volets adoptent une conception différente. Les deux vantaux sont installés traditionnellement à recouvrement sur le bâti dormant. Le vantail du bas, plus élevé, est divisé par une traverse intermédiaire qui permet de le consolider et de limiter la hauteur de ses vitreries mises en plomb. Cette traverse est en retrait du nu intérieur pour adopter un volet qui couvre les deux compartiments vitrés. Cette façon de faire était également utilisée sur une croisée que nous avons étudiée dans la région de Saint-Lô (étude n°50002), datable de la fin du XVII^e siècle. Elle semble être une évolution des pratiques des trois premiers quarts du siècle durant lesquels chaque compartiment vitré recevait un volet indépendant. Le vantail du haut ne possède pas de jet d'eau pour améliorer son étanchéité, et celui du bas, malgré la disparition de sa traverse basse, n'en montre aucune trace.

Le volet du haut est constitué d'un bâti assemblé à tenons et mortaises non traversées dont les chevilles sont disposées parallèlement aux arasements des tenons, au contraire des vantaux vitrés, comme nous l'avons vu plus haut. Il est divisé par deux montants moulurés de doucine, lesquels délimitent trois panneaux à plate-bande simple. Ce volet est installé à recouvrement sur le vantail vitré. Quant au volet du bas, il n'est pas d'un seul tenant, mais brisé en deux feuilles pour limiter son encombrement sur l'embrasure intérieure et s'étend sur toute la hauteur du vantail sans être interrompu par la traverse intermédiaire de celui-ci.
