# AVOINE (Orne)

## Château

## Croisée

*Premier quart du XVII<sup>e</sup> siècle*

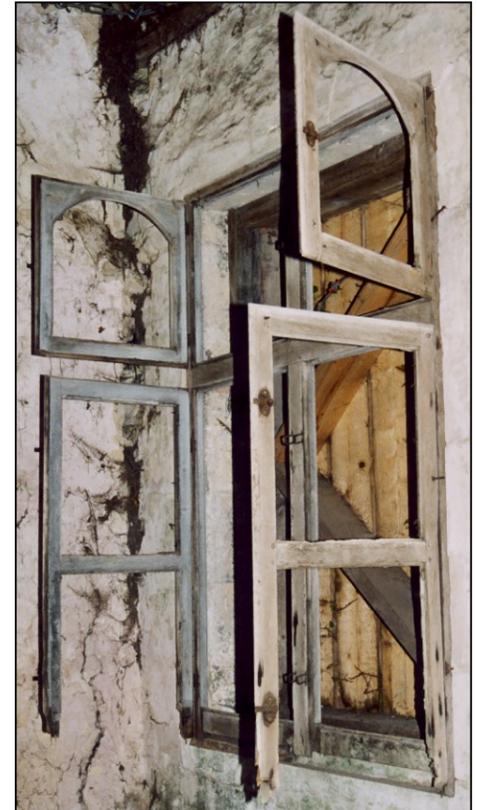
Cette croisée est conservée au château d'Avoine partiellement détruit au XIX<sup>e</sup> siècle. Il n'en subsiste qu'une partie de son corps principal et deux ailes basses, à l'équerre, terminées par des pavillons. On sait de sa construction qu'un marché a été passé en 1600 pour la réalisation de la charpente du logis et des deux pavillons. Les deux ailes ont été ajoutées quelques années plus tard pour raccorder les pavillons au logis, une fenêtre du corps principal étant masquée par la toiture de l'aile adossée. La croisée constitue la dernière clôture intacte des six fenêtres qui éclairent la chapelle aménagée dans l'aile sud-ouest (fig. E.1). Fabriquée durant le premier quart du XVII<sup>e</sup> siècle, elle est divisée en quatre compartiments et ne possède pas de volets intérieurs du fait de sa destination particulière. Elle était garnie de six panneaux de vitrerie dont aucune trace ne subsiste.

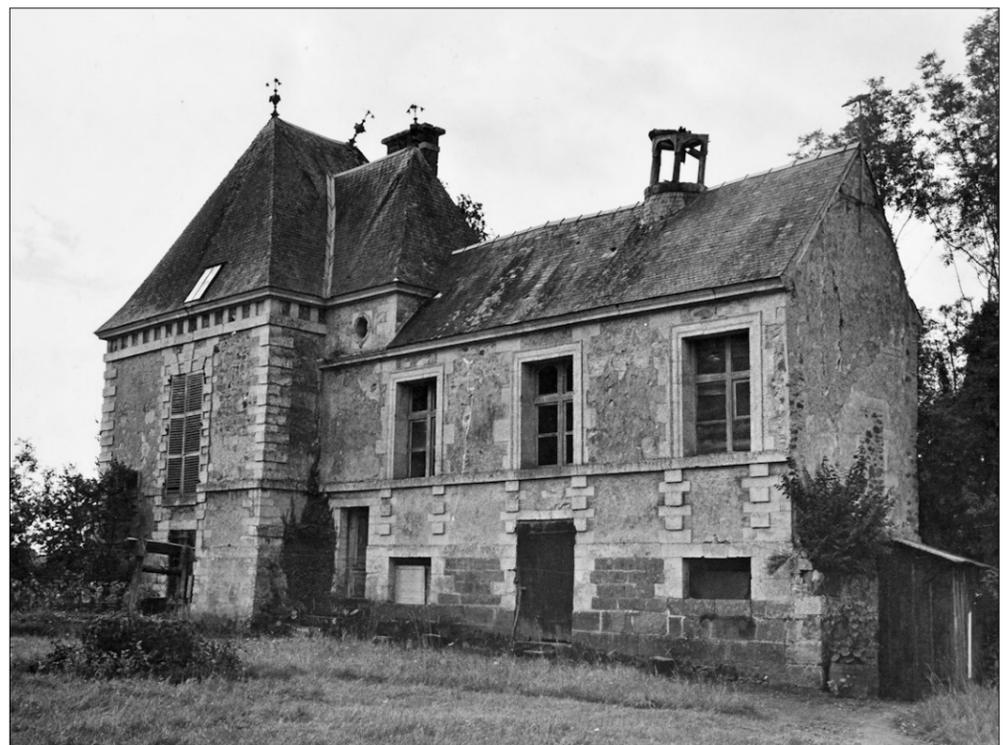
Fig. E.1. L'aile sud-ouest en 1977  
Photo Marie-Hélène Since (Drac de Normandie)

Comme nous l'avons vu, les ailes ont été construites pour relier les pavillons au corps de logis. Au vu de leurs caractéristiques architecturales proches et du maintien d'un remplage dans les fenêtres des ailes, on peut penser que peu d'années se sont écoulées entre les deux réalisations. La fabrication de la croisée étudiée pourrait donc dater du premier quart du XVII<sup>e</sup> siècle.
