# BAYEUX (*Calvados*)

## Ancien Hôtel-Dieu

### Croisée

*Fin du XVII<sup>e</sup> siècle*

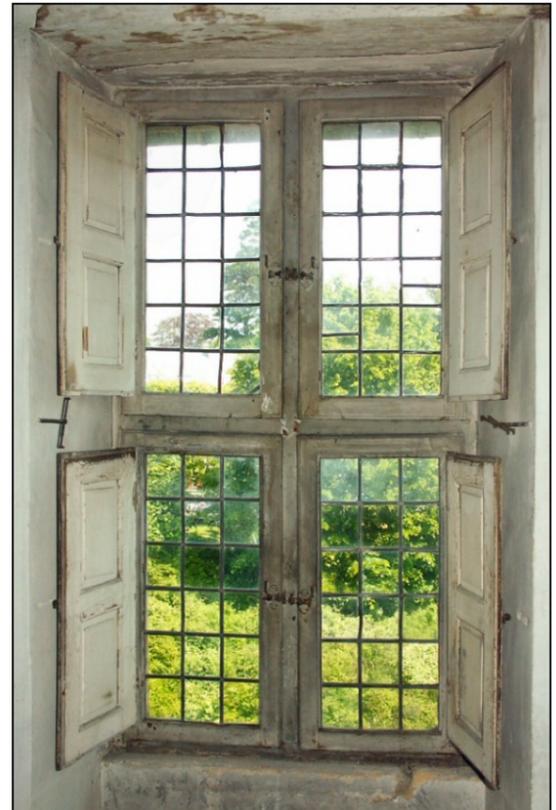
Si les sœurs hospitalières Augustines accueillent les premiers malades à Bayeux dès 1644, l'édification de leurs bâtiments conventuels ne débute qu'à la fin du XVII<sup>e</sup> siècle. La chapelle et le grand logis qui forment l'essentiel de ces bâtiments ont traversé ces trois derniers siècles sans grand changement et conservent une remarquable authenticité. La plupart des menuiseries sont intactes et beaucoup ont encore leurs vitreries mises en plomb. La préservation d'un ensemble aussi exceptionnel nous permettra d'étudier en détail une des croisées d'étage du grand logis et de présenter plus succinctement les autres châssis conservés.

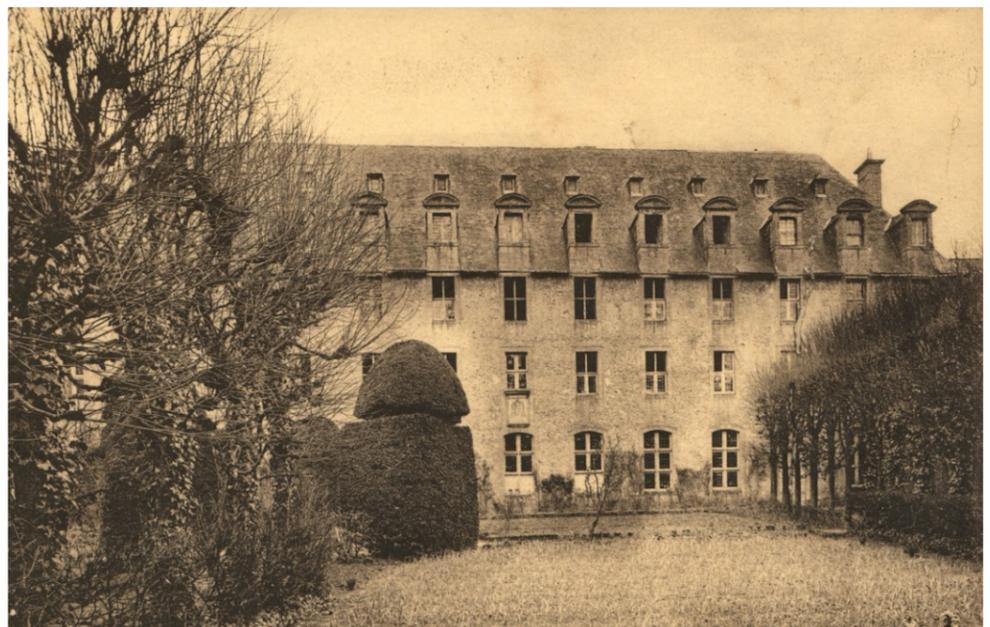
*Fig. E.1. L'Hôtel-Dieu au début du XX<sup>e</sup> siècle (façade ouest)  
Carte postale A. Dubosq (collection de l'auteur)*

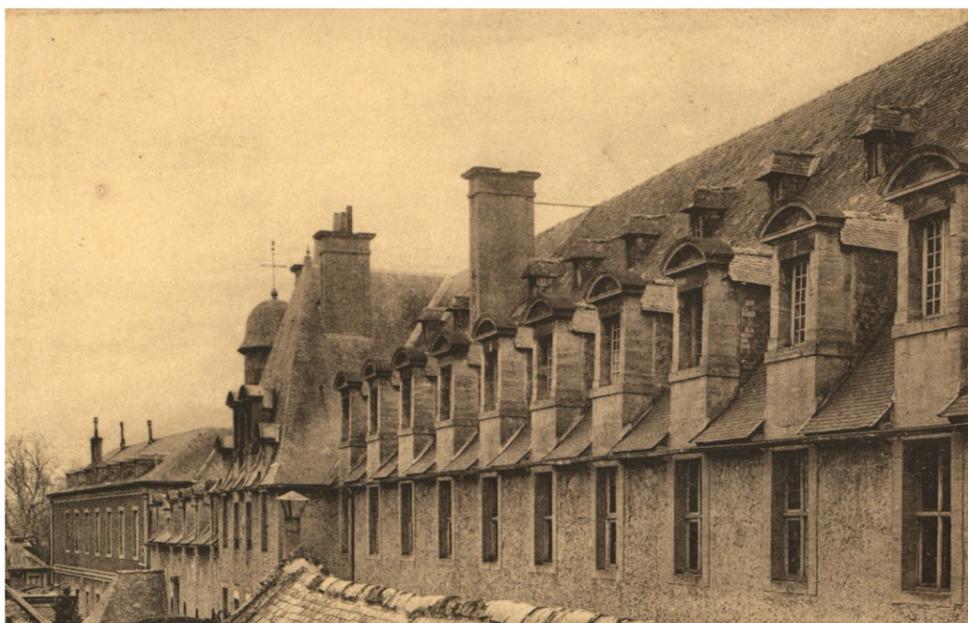
Fig. E.2. L'Hôtel-Dieu au début du XX<sup>e</sup> siècle (façade est)  
Carte postale A. Dubosq (collection de l'auteur)

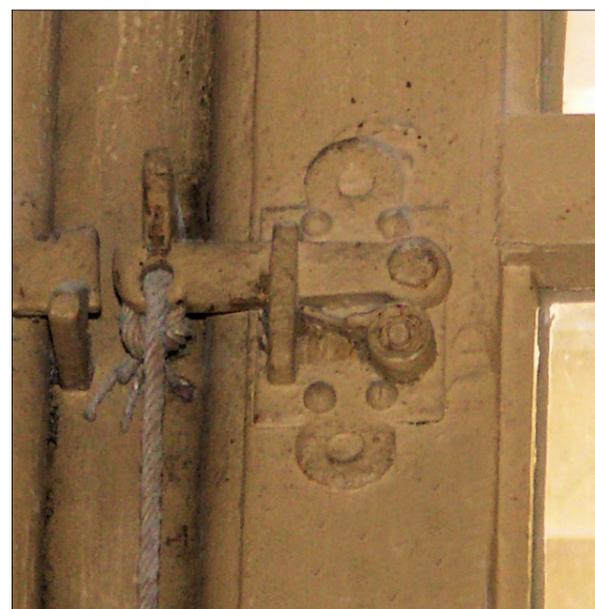
Fig. E.3. Loquet des croisées du rez-de-chaussée
