BLANGY-LE-CHÂTEAU (*Calvados*)

Château de Blangy

Croisées

Début du XVIII^e siècle

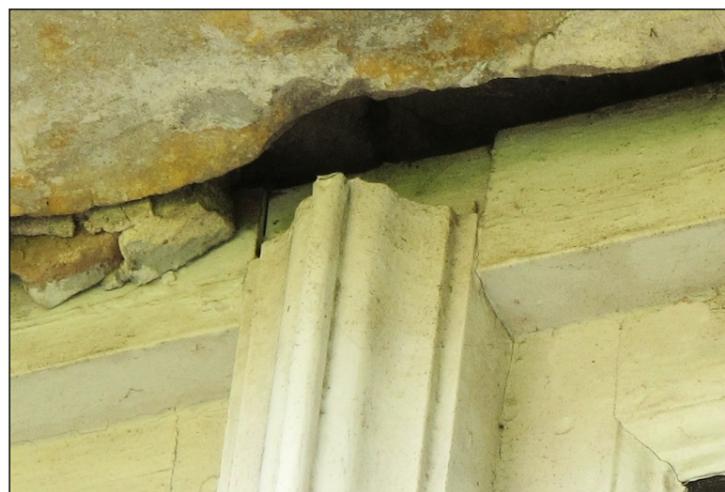
Fig. E.2. Flottage de la moulure du meneau sur la traverse haute du bâti dormant

Depuis l'extérieur², le dormant semble traditionnellement divisé en quatre compartiments par un meneau et un croisillon (fig. 2.1). Toutefois, à l'instar de la croisée étudiée à l'ancien presbytère de Laize-la-Ville (étude n°14008), voire de l'évêché de Tréguier (étude n°22002) dans une moindre mesure, le dormant n'est plus divisé en partie basse, son meneau étant « sectionné » et reporté sur le vantail gauche (fig. 3.4). Il s'agit donc d'une croisée à trois compartiments, type qui se développe à Paris et dans l'ouest de la France durant les dernières années du XVII^e siècle, mais que l'on observe en Bretagne dès le début du siècle précédent³. Le meneau et le croisillon sont moulurés de deux doucines surmontées d'une baguette (plans n°2 et 3). Nous avons déjà observé ce profil inhabituel sur les croisées, datables du dernier tiers du XVII^e siècle, de l'ancienne abbaye de St-Pierre-sur-Dives (étude n°14002). Il est ici raccordé sur une grosse masse carrée et chanfreinée au niveau du croisillon (assemblage par cheville) et sur une autre assemblée à tenon et mortaise dans la pièce d'appui (fig. 3.4 et 3.7). Curieusement, les extrémités flottées des profils moulurés sont encastrées profondément dans la traverse haute et les deux battants du dormant (fig. E.2)⁴.
