# BLERUAIS (Ille-et-Vilaine)

Manoir de la Ville-ès-Marquer

Croisée

Premier quart du XVII<sup>e</sup> siècle

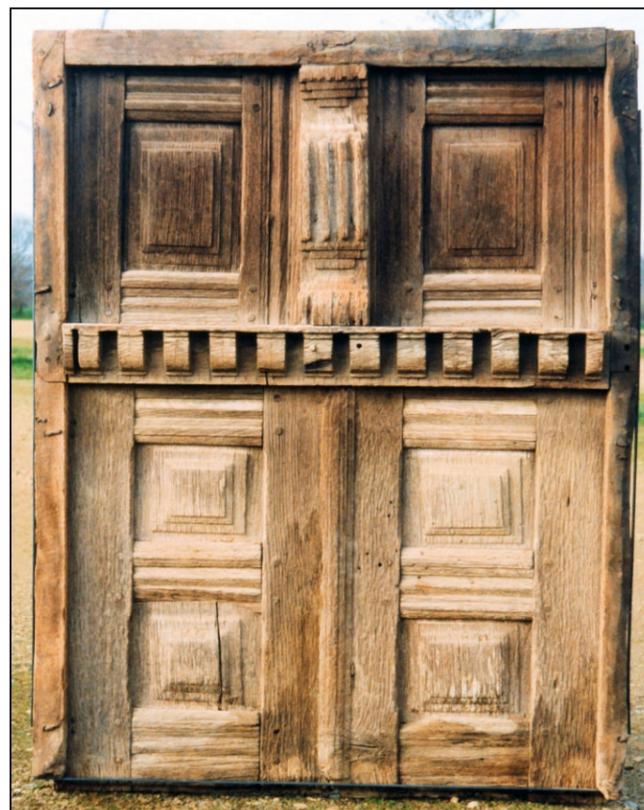
Cette croisée, au décor inhabituel, n'a pu être examinée dans son environnement. Elle proviendrait du manoir détruit de la Ville-ès-Marquer et nous a été confiée pour cette étude. Il s'agit d'une croisée sans vitrage, munie de simples volets de bois. Si son élévation extérieure affiche un caractère quelque peu ostentatoire par l'emploi d'éléments décoratifs traités très librement, sa face intérieure est, quant à elle, étonnamment fruste.
