<p>BONNEBOSQ (Calvados)</p>	<p>Planche n°2 - Croisée du RdC (sud)</p>		
<p>Ancien presbytère</p>	<p>A. TIERCELIN</p>	<p>2022</p>	<p>Etude n°14033</p>

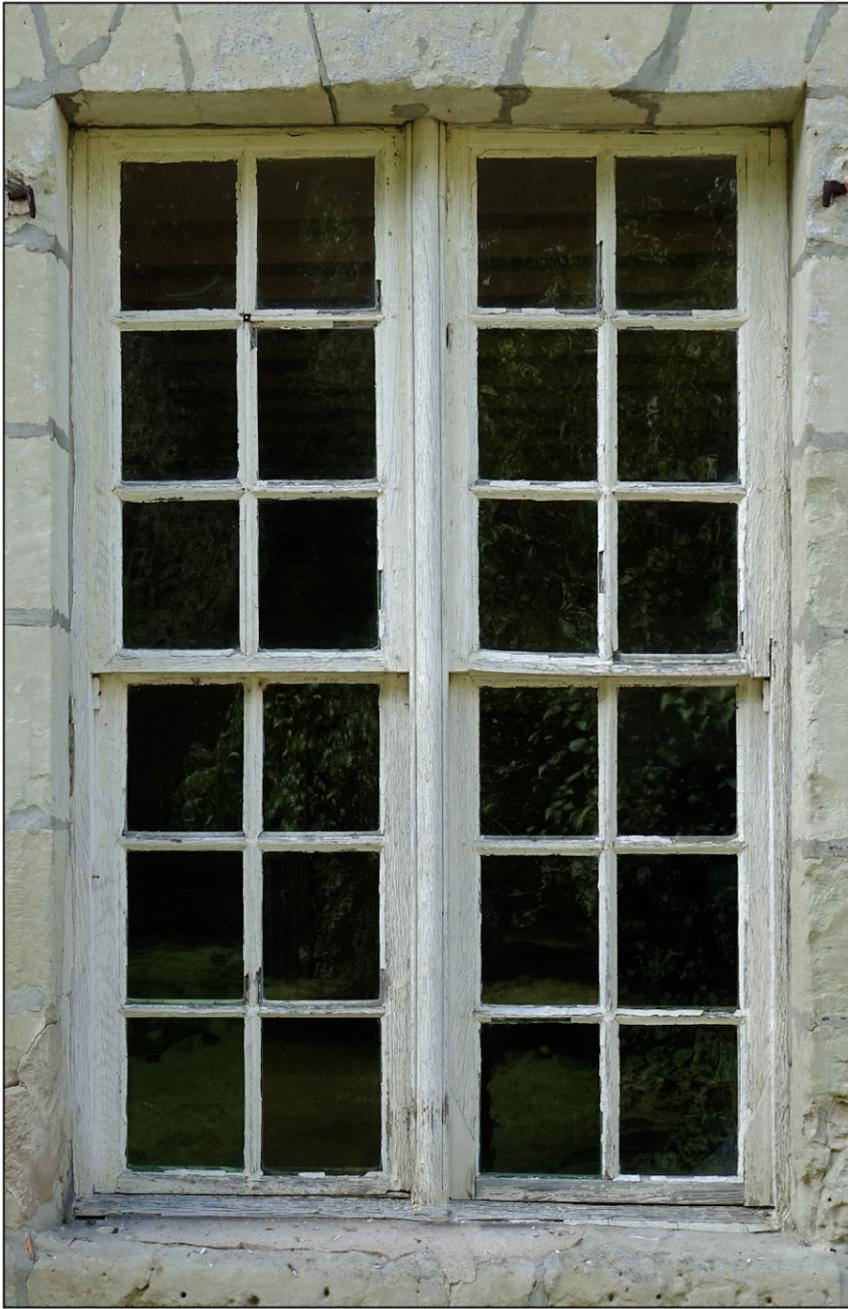
Fig. 2.1. Elévation extérieure

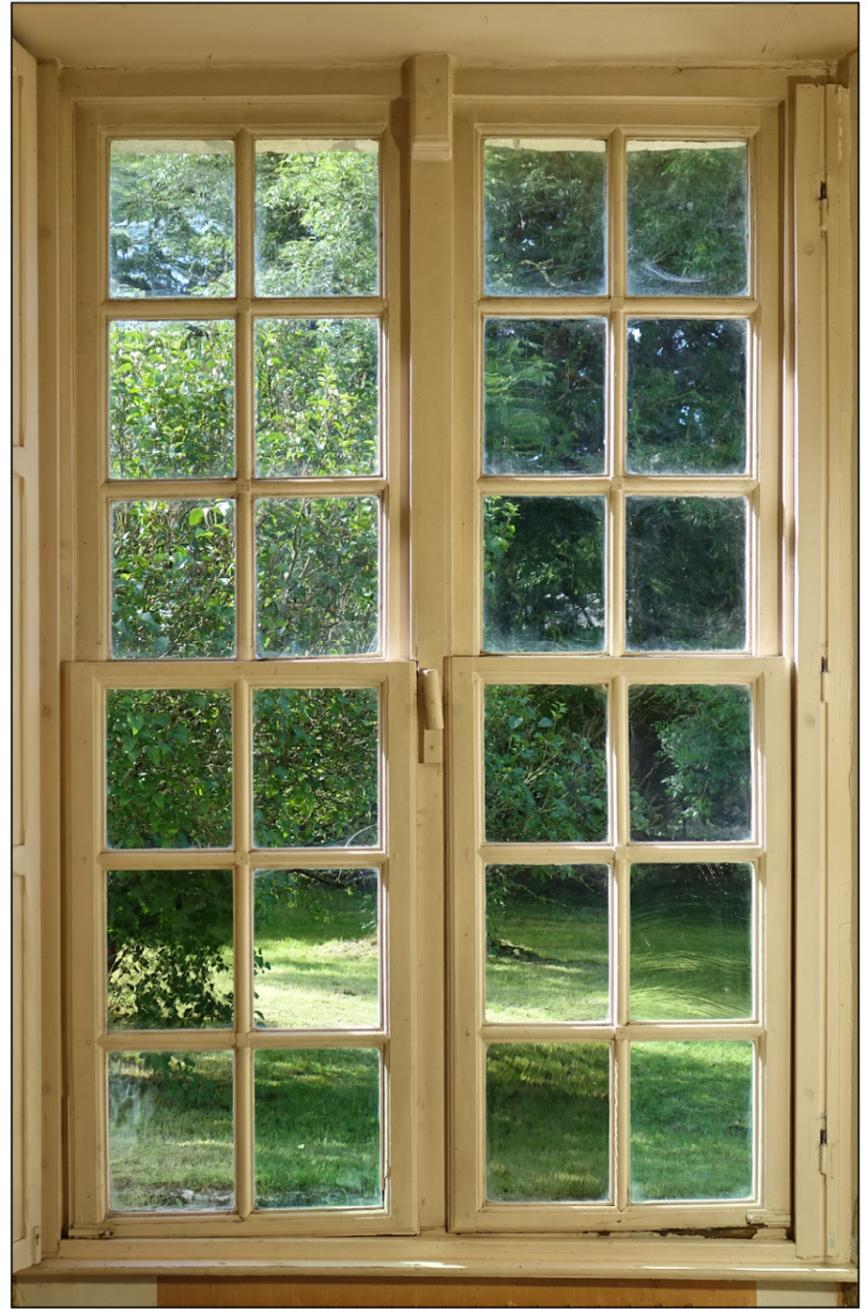
Fig. 2.2. Elévation intérieure

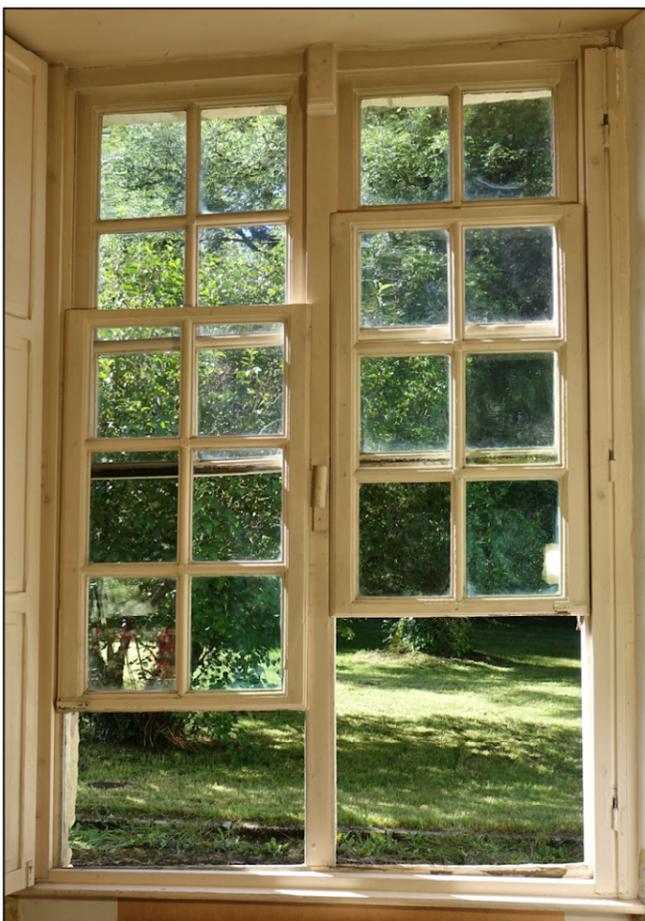
Fig. 2.3. Elévation intérieure (vantaux ouverts)

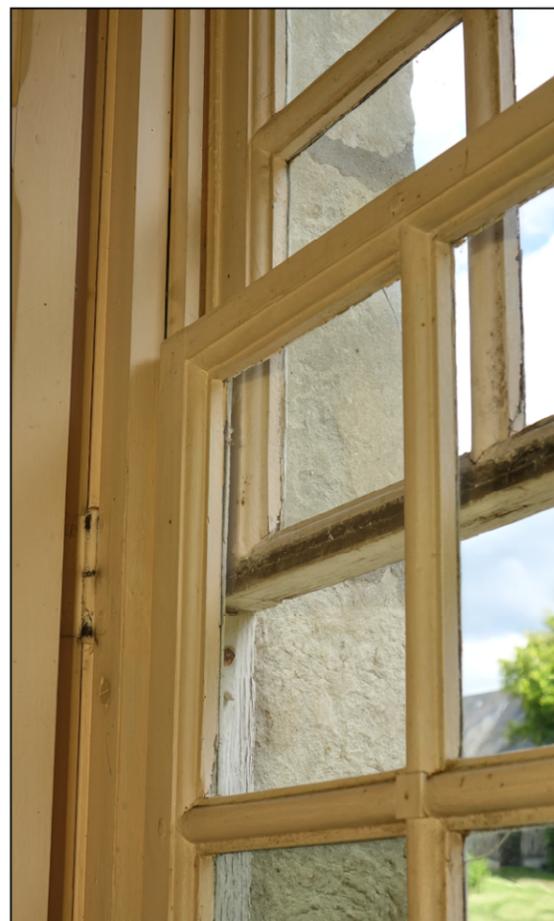
Fig. 2.4. Liaison "attrape-mouches"

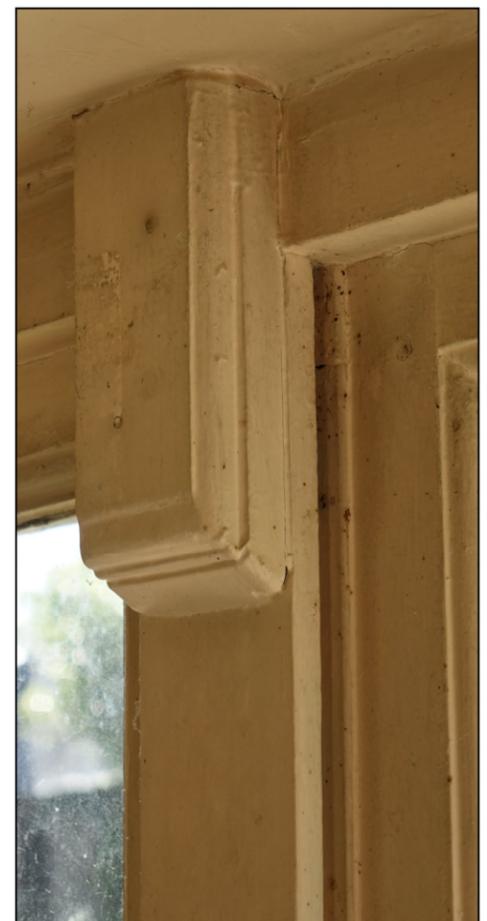
Fig. 2.5. Tête moulurée du meneau
