BONNEBOSQ (Calvados)	Planche n°4 - Croisée du RdC (est)		
Ancien presbytère	A. TIERCELIN	2022	Etude n°14033

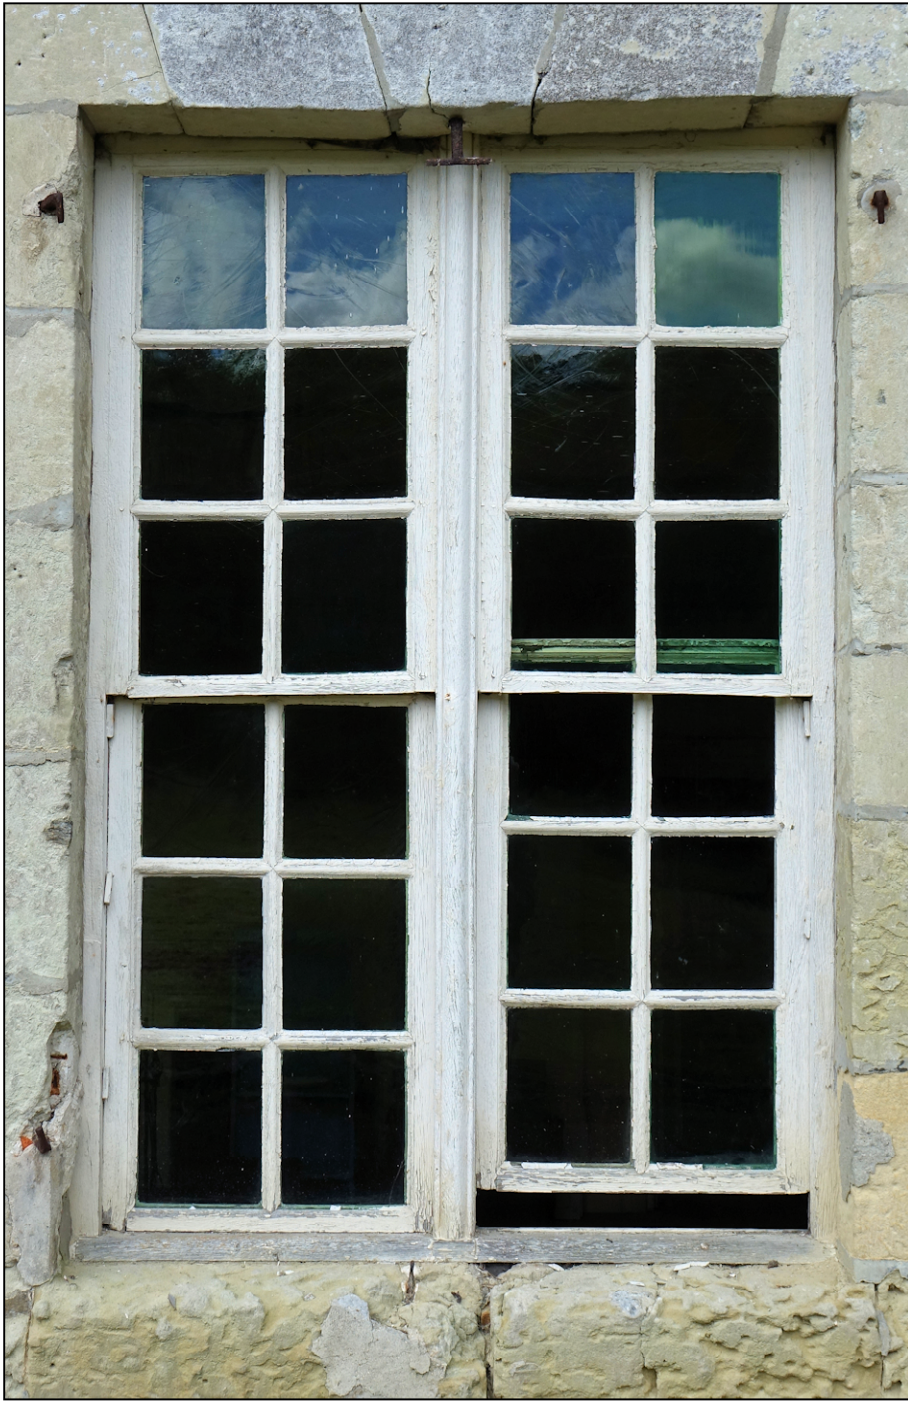
Fig. 4.1. Élévation extérieure

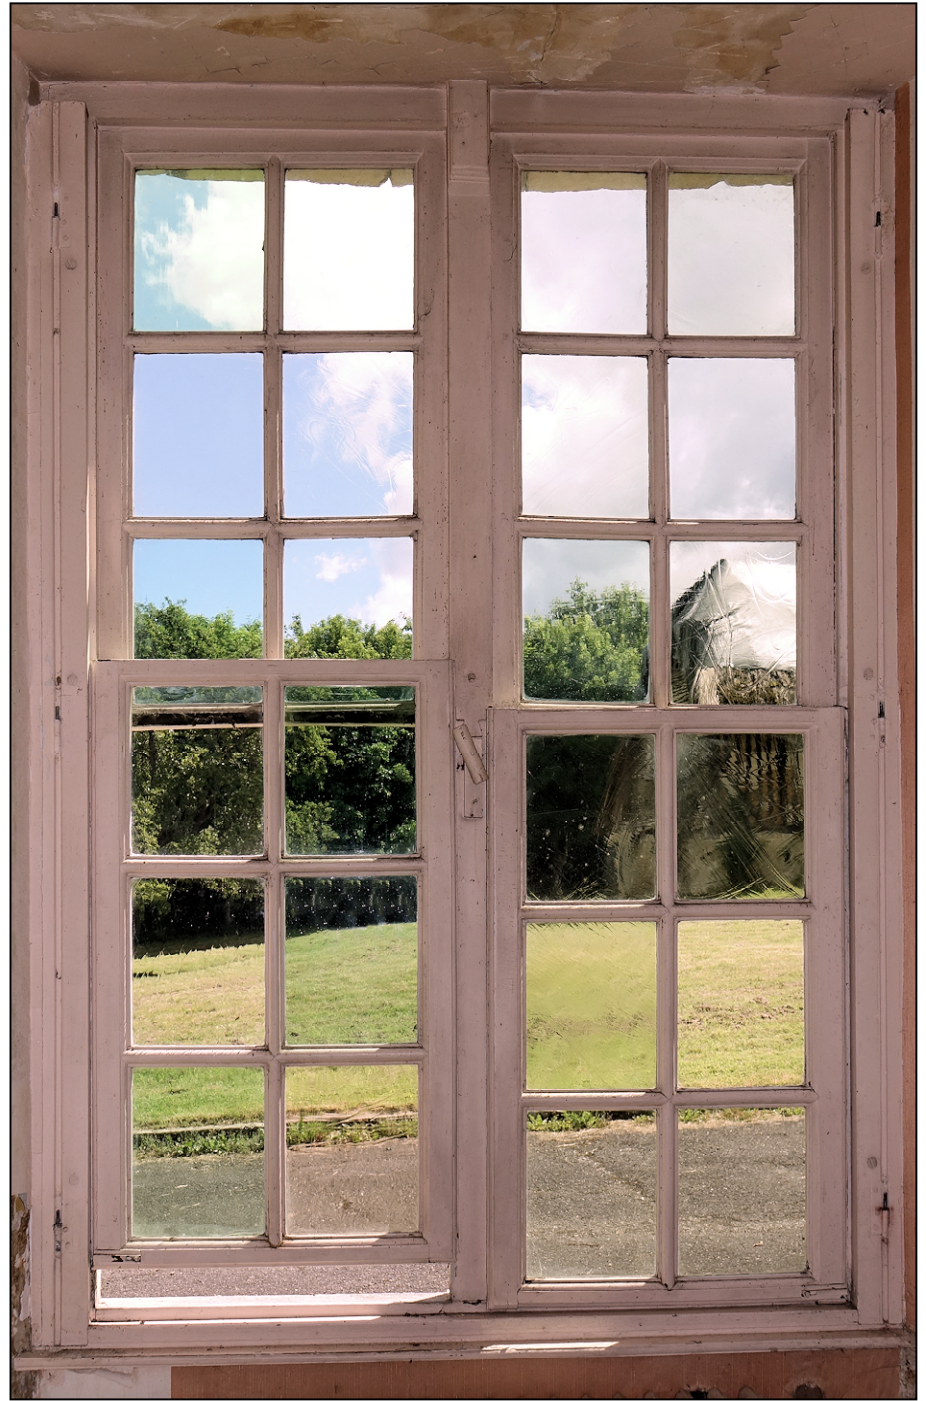
Fig. 4.2. Élévation intérieure

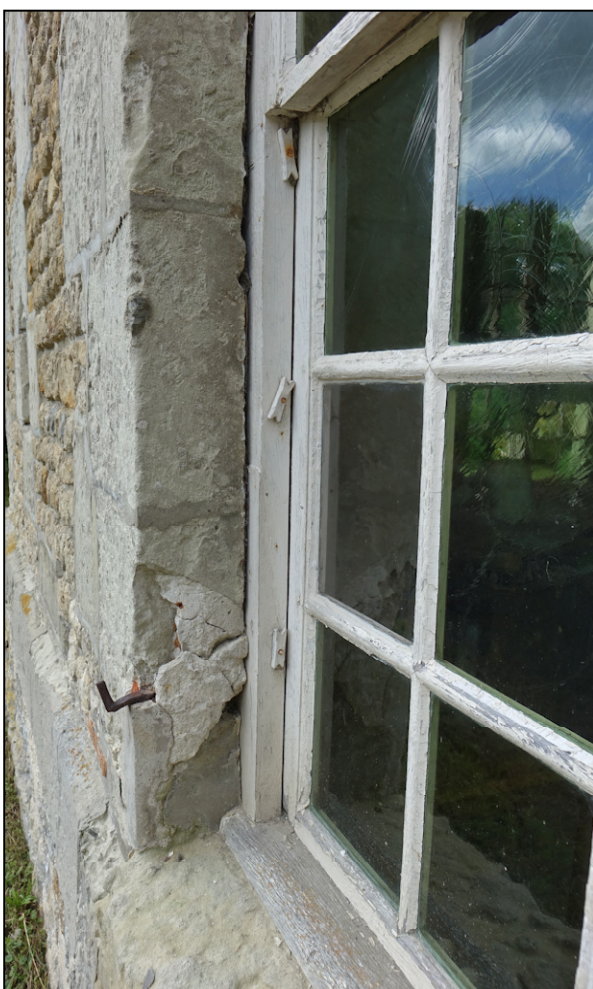
Fig. 4.3. Taquets

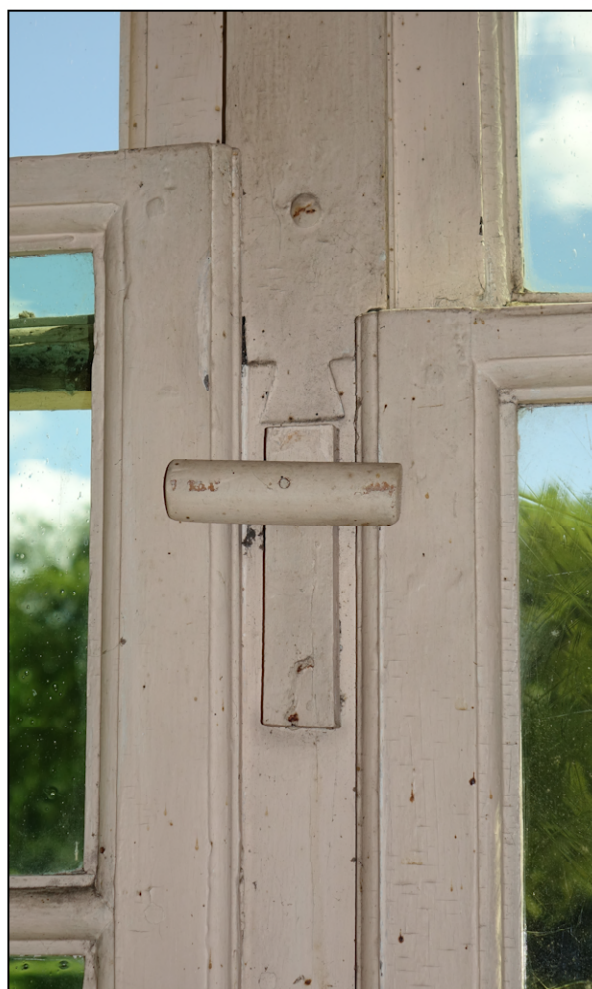
Fig. 4.4. Pièce à queue

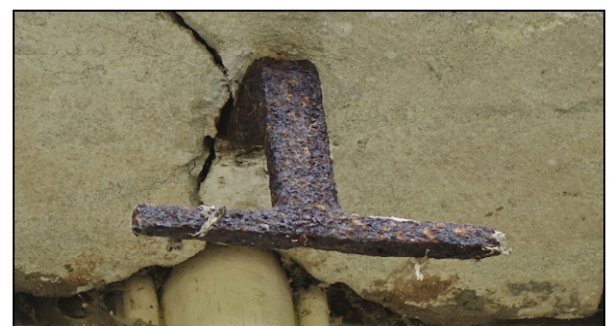
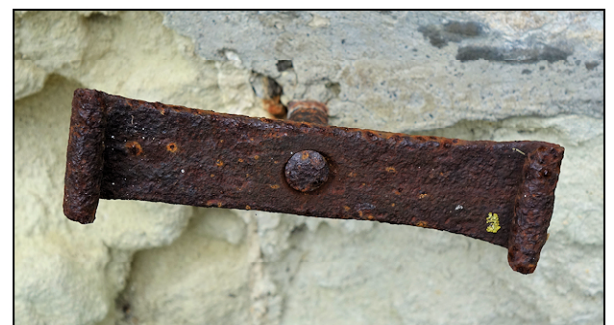
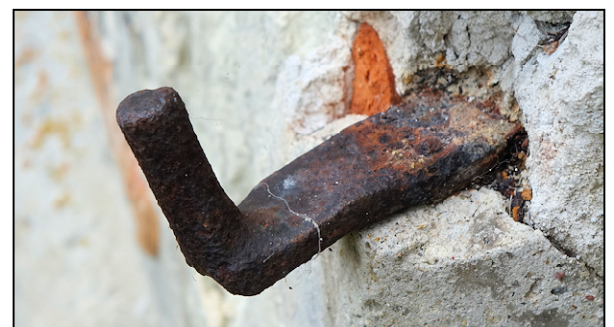
Fig. 4.5. Ferrures des contrevents
