BOURAY-SUR-JUINE (Essonne)

Château du Mesnil-Voisin

Demi-croisée

Entre 1636 et 1639

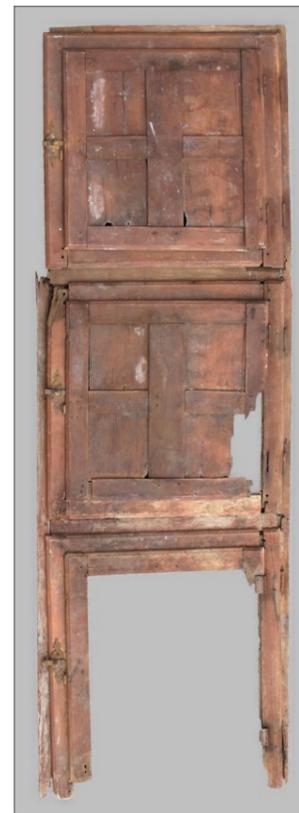
Cette demi-croisée a été retrouvée dans une baie murée du château du Mesnil-Voisin lors d'une récente campagne de restauration. Malgré la perte de quelques éléments, sa physionomie est aisément restituable. Elle présente l'avantage d'être bien datée et, comme la plupart de ces ouvrages préservés des évolutions du goût, de conserver sa peinture d'origine. Cet isolement a également sauvé les traces de fixation de sa vitrerie mise en plomb que nous avons pu restituer sans ambiguïté ainsi que des fiches estampillées qui nous permettront de rechercher leur provenance.

Il est composé d'un cadre de faible section divisé par deux niveaux de traverse qui délimitent trois compartiments superposés. La traverse intermédiaire du haut est profilée par un tore classique demi-circulaire. Celle du dessous est moins saillante et montre un petit tore souligné par un filet et un bandeau dont les extrémités sont amorties avant les araselements (plan n°4). Les chants intérieurs du dormant reçoivent une petite feuillure permettant d'installer les vantaux vitrés à recouvrement. On notera que la feuillure n'intéresse pas la rive supérieure des deux traverses intermédiaires moulurées (plan n°2 et 3). Les deux compartiments du haut sont de hauteur identique (774 mm). Par contre, celui du bas est un peu plus important (879 mm).

Au nombre de trois, ils sont constitués d'un bâti assemblé à tenons et mortaises non traversées. Leurs chants intérieurs reçoivent une double feuillure permettant d'installer une vitrerie mise en plomb à l'extérieur et un volet à recouvrement à l'intérieur. Le pourtour extérieur est lui aussi porteur d'une feuillure de recouvrement et d'un quart-de-rond permettant d'adoucir la saillie.

Ils sont composés d'un bâti assemblé à tenons et mortaises non traversées et sont divisés en quatre compartiments par un montant et une traverse intermédiaires. A l'extérieur, les compartiments sont moulurés d'un quart-de-rond allongé et reçoivent des panneaux à plate-bande simplement animée par deux retraits rectangulaires sur leurs rives horizontales. Comme les vantaux vitrés, les volets sont installés à recouvrement.

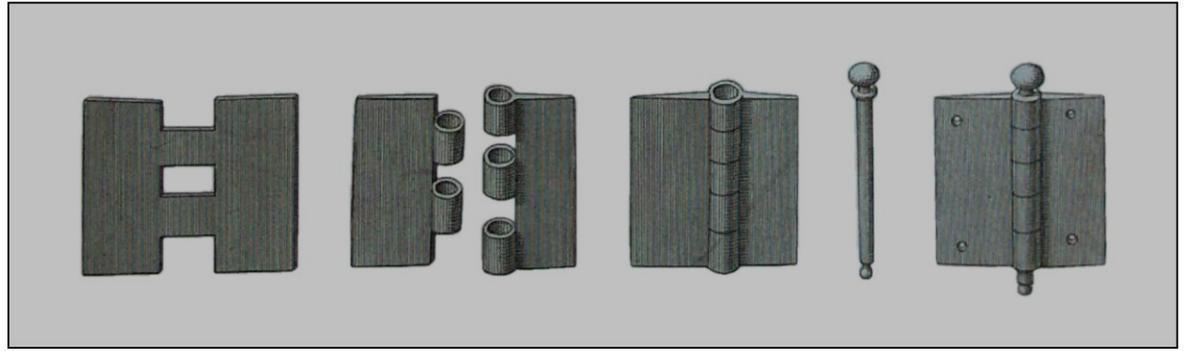
Fig. E.3. Fabrication d'une fiche à double nœud.
H.-L. Duhamel du Monceau, *L'Art du Serrurier*, 1767.

La rotation des vantaux vitrés et des volets est assurée par des fiches à broche rivée à cinq nœuds (fig. 2.4), celles des premiers étant plus fortes que celles des seconds (hauteur 80 mm contre 63 mm). Les ailes sont formées par une tôle mince repercée d'ajours rectangulaires et repliée sur elle-même autour d'un mandrin cylindrique.

En dehors de la forme de la broche, la fabrication de ce type de fiche ne semble pas avoir connu beaucoup d'évolutions puisque la description qu'en fait Henri-Louis Duhamel du Monceau dans *L'Art du Serrurier* en 1767 est la même. Quelques fiches accessibles nous ont permis d'observer que plusieurs d'entre elles sont estampillées (planche n°3).

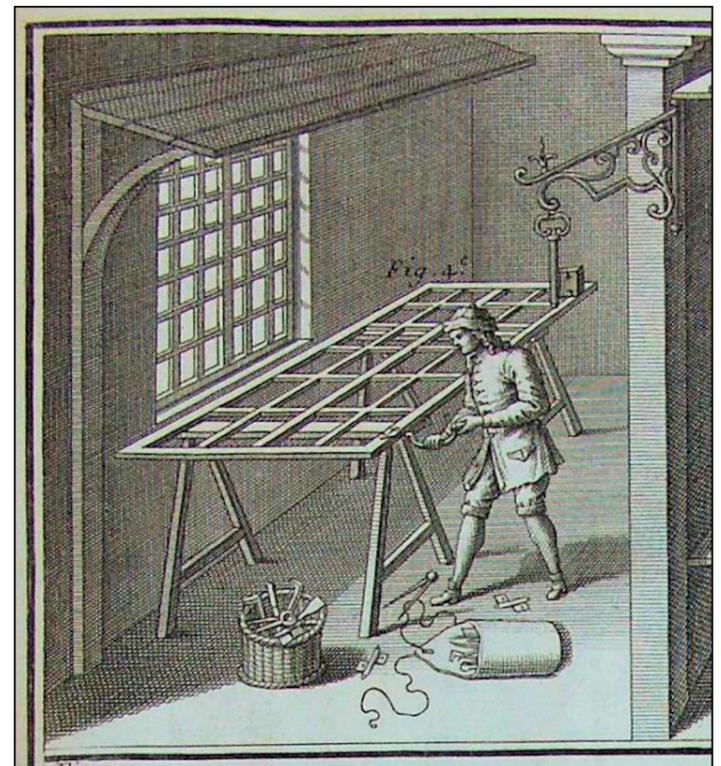
Fig. E.4. Le travail du forger.
H.-L. Duhamel du Monceau, *L'Art du Serrurier*, 1767.
