BRELES (*Finistère*)

Manoir de Bel-Air

Demi-croisée

1599

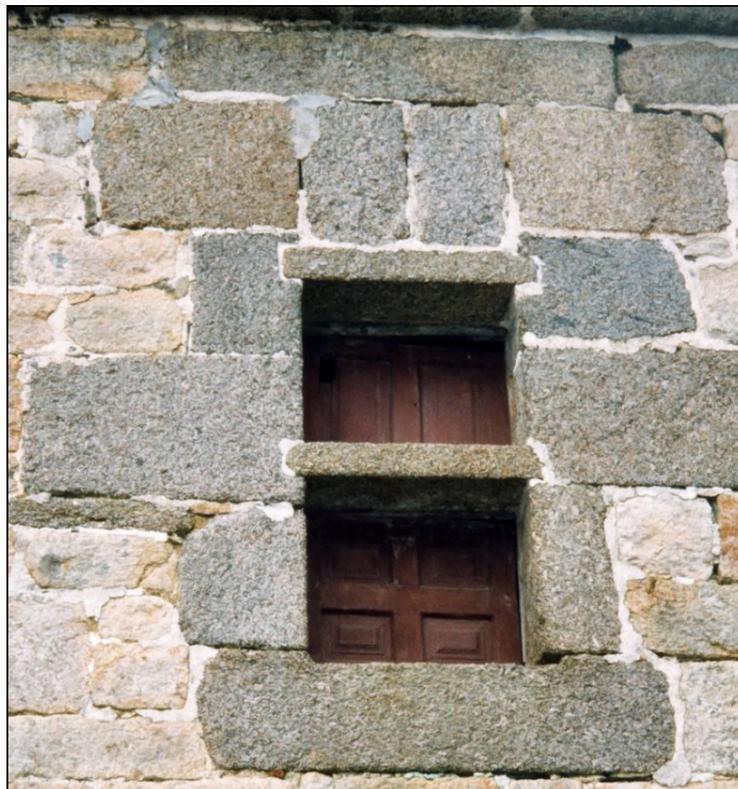
Une des fenêtres de ce manoir édifié en 1599, celle du second niveau de la façade antérieure (fig. 1.1), conserve quelques éléments de sa clôture primitive. Bien que très remaniée, elle présente encore suffisamment de vestiges pour en permettre une restitution partielle, mais fiable. La demi-croisée comprenait trois compartiments conçus selon la tradition médiévale. Seuls les deux compartiments du haut étaient vitrés, celui du bas recevant un simple volet de bois permettant un éclairage supplémentaire et l'aération de la pièce. Ces vestiges montrent la persistance du procédé en Bretagne à la fin du XVI^e siècle.

Deux des trois volets de la demi-croisée sont conservés mais ont été découpés et réinstallés, sans souci d'intégration, sur un nouveau dormant. La répartition des panneaux diffère d'un volet à l'autre : quatre panneaux pour le volet du bas et deux pour celui qui le surmonte.
