BRIERES-LES-SCELLES (Essonne)

Logis, 63 rue du Petit Brières

Croisées

Deuxième ou troisième quart du XVII^e siècle

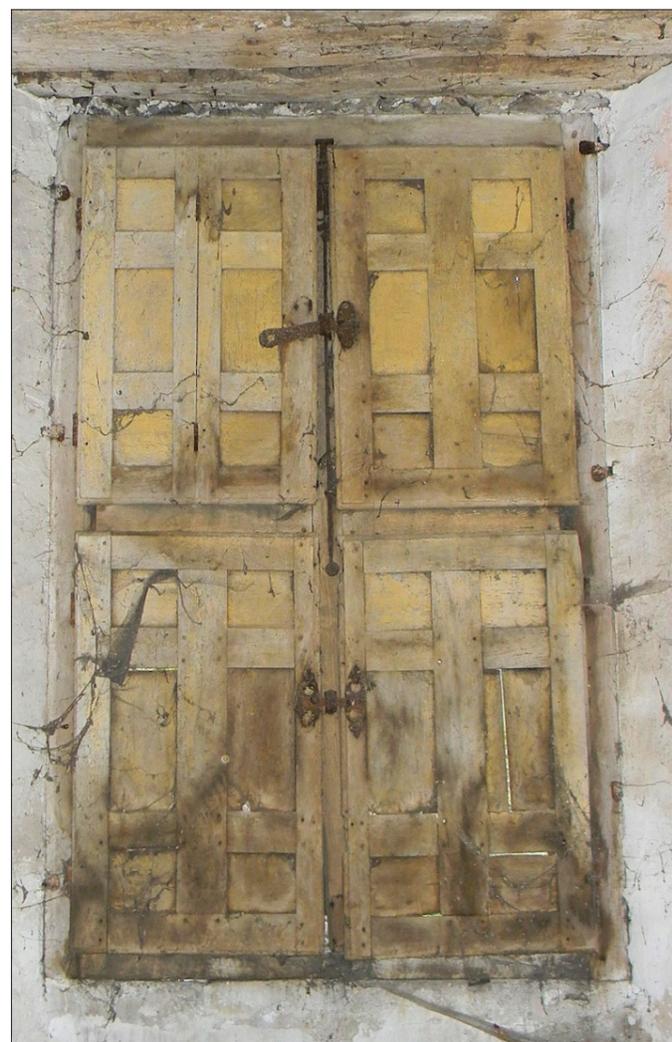
Fig. E.1. La croisée en place

La croisée (A) la mieux conservée présente uniquement des volets non moulurés sur leur parement extérieur. Un de ses quatre volets a la particularité d'être brisé. La croisée (B) la plus dégradée ne conserve que quelques lambeaux de ses volets anciens qui eux étaient moulurés en parement extérieur et dont certains étaient également brisés.

Quatre exemplaires sont conservés dont un est brisé. Ils sont composés d'une structure assemblée à tenons et mortaises non traversées dans laquelle s'emboîtent des panneaux à plate-bande simple (uniquement en parement extérieur). Ces panneaux ont une épaisseur faible (9 mm environ) et s'encastrent dans des rainures de 14 mm de profondeur qui indiquent sans aucun doute une unicité de fabrication malgré une façon de cheviller les assemblages des traverses intermédiaires différente entre les volets du haut et ceux du bas (entraxes différents). Les assemblages débouchés et la faible largeur des montants des volets du bas indiquent qu'ils ont été recoupés en largeur. La faible usure extérieure des quatre volets montre qu'ils n'ont pas toujours été exposés aux intempéries et le remploi sur la croisée B de fiches plus hautes (fig. 3.1 et 3.2) que celles qui sont utilisées sur les volets permettent de penser qu'ils étaient protégés par des vantaux vitrés.

Un volet présente la particularité d'être brisé. Sa fabrication est identique aux autres en dehors de la brisure qui est assurée par une jonction à noix et rainure. Afin d'avoir des montants de brisure suffisamment robustes pour assurer une bonne tenue des assemblages, tous les montants intermédiaires des volets ont été élargis à 100 mm environ. Bien que l'iconographie du X^e siècle montre maints exemples de volets brisés sur l'ensemble des compartiments des fenêtres, leur conservation avant le XVIII^e siècle, qui les généralisera dans les ébrasements lambrissés, demeure rare. Un plan de menuiserie de 1692 pour l'hôtel des Invalides¹ et les croisées du château de Vaux-le-Vicomte (étude n°77001) nous permettent toutefois de voir que les volets brisés pouvaient être limités à la partie basse des baies, celle à hauteur d'homme. Cette observation peut justifier la présence des deux types ici (volets moulurés ou non).
