CAMBREMER (*Calvados*)

Manoir du Bais

Croisée

Deuxième quart du XV^e siècle

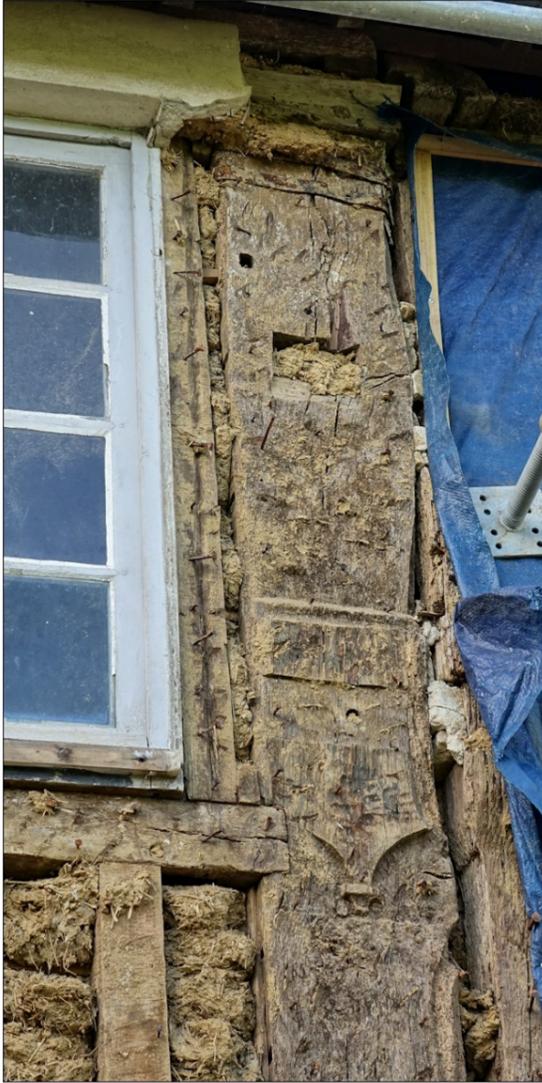
Fig. E.2. La jonction au niveau de l'étage entre le logis neuf (à gauche) et le vieux logis (à droite, sous la bâche) / 2020.

L'ancienne croisée est située en façade nord-est, à l'étage et à l'arrière de la fausse-fenêtre de la cinquième travée (fig. 1.1 et 1.4). L'observation de cette façade montre deux systèmes de construction différents (fig. E.2). Dans la partie gauche, vers l'est, les trois premières travées sont réalisées dans un pan de bois à longs poteaux sur un mur bahut, à l'instar du pignon sud-est. Dans la partie droite, vers l'ouest, les trois dernières travées, dans lesquelles s'insère la croisée étudiée, sont composées d'un pan de bois limité à l'étage et installé sur un mur de maçonnerie sur toute la hauteur du rez-de-chaussée. Cette distinction s'observe également dans la charpente du logis qui montre deux campagnes distinctes.

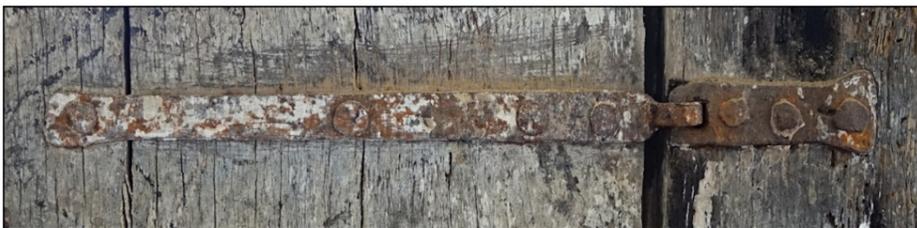
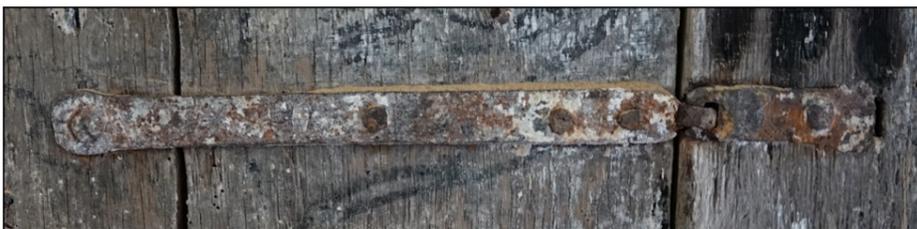
Fig. E.3. et E.4. Deux pentures du volet droit.

La rotation du volet droit est assurée par de courtes pentures sur platine articulées sur un œil dans une lumière (fig E.3 et E.4). Sur le volet gauche, le système était différent du fait de l'importante saillie du poteau à l'intérieur de l'édifice qui ne permettait guère une pose sur platine. Le volet était donc posé sur deux gonds fichés dans le poteau (fig. 3.4).

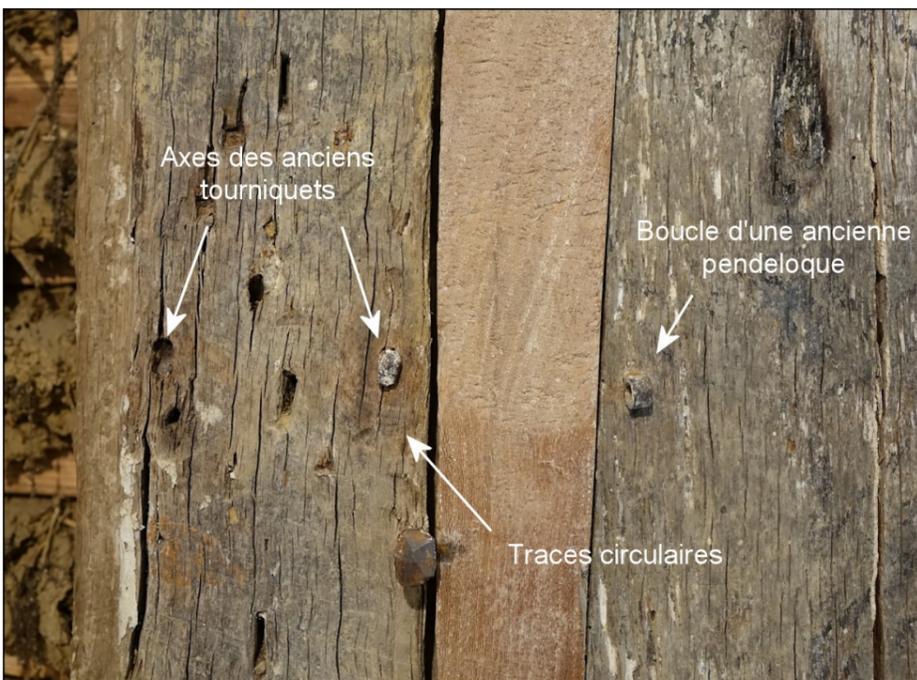
Fig. E.5. Traces de l'emplacement des deux tourniquets sur le meneau qui fermaient les volets, et boucle sur le volet droit qui maintenait une pendeloque.

La perte du volet gauche et d'une partie du volet droit nous prive d'éventuelles informations sur leur système de fermeture. Toutefois, il ne s'agissait pas de targette ou de loquet puisque le meneau ne laisse apparaître aucune trace de mentonnet ou de gâche. Par contre, au travers de toutes les traces de clous sur ce meneau, on peut détecter des empreintes circulaires au même niveau qui correspondent sans aucun doute à l'emplacement de deux tourniquets (fig E.5)⁴. Ce

système de fermeture est parfaitement logique au regard de la petite boucle fichée dans le volet droit qui indique l'emplacement d'une ancienne pendeloque pour en faciliter la manœuvre (fig. E.5).

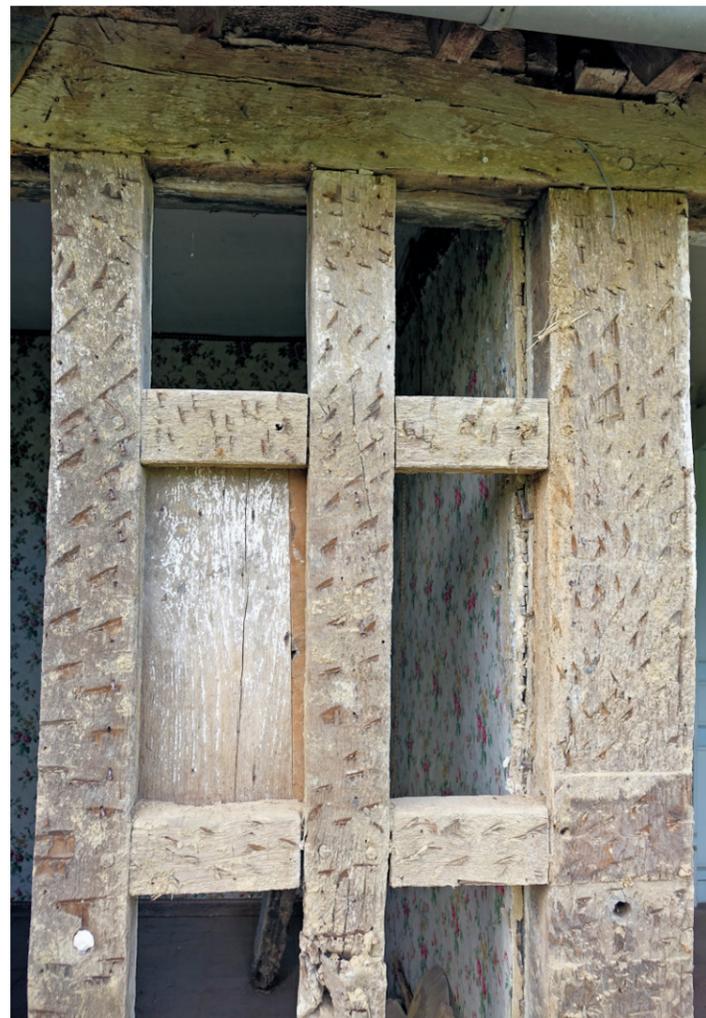
Fig. E.7. La croisée après dépose de la fausse-fenêtre (2020)

S'il est permis de penser que les compartiments supérieurs de la croisée participaient à l'éclairage, l'identification de la matière translucide qui aurait pu les fermer nous reste inconnue. L'analyse des tableaux de la croisée et de la façade, après dépose de la fausse-fenêtre en 2020, ne laisse apparaître aucune trace de fixation d'une vitrerie mise en plomb ou d'une quelconque autre matière (fig. 3.1 à 3.3 et fig. E.7).
