CAMBREMER (Calvados)		
Manoir du Bais		
Planche n°3 - Croisée		
A. TIERCELIN	2017	Etude n°14022

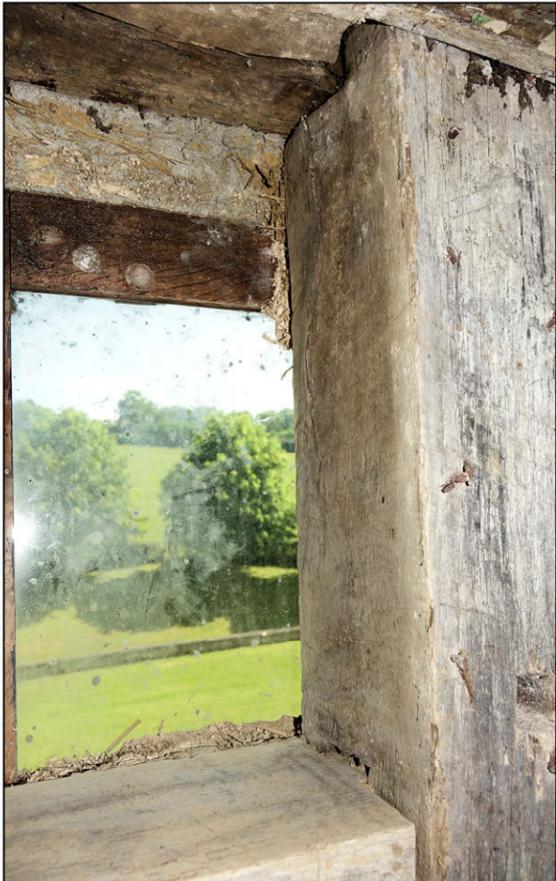
Fig. 3.1. Meneau (tableau)

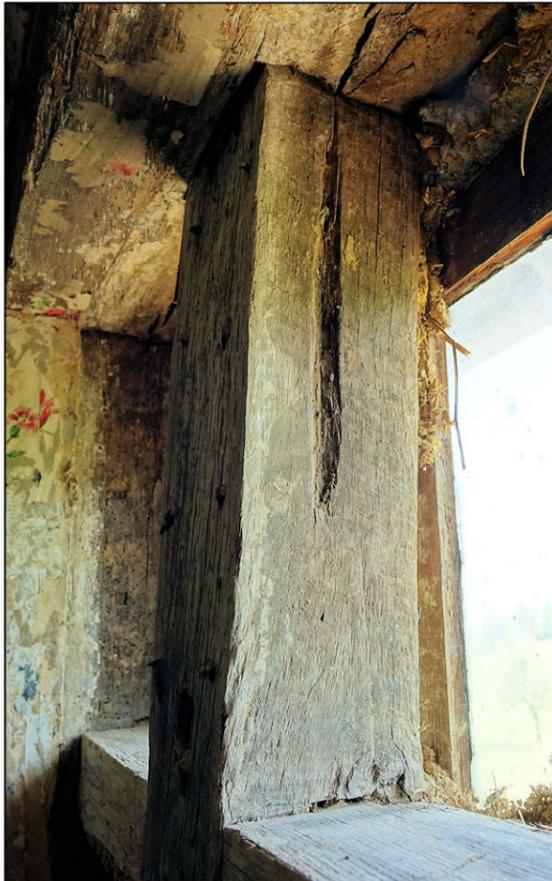
Fig. 3.2. Meneau (tableau)

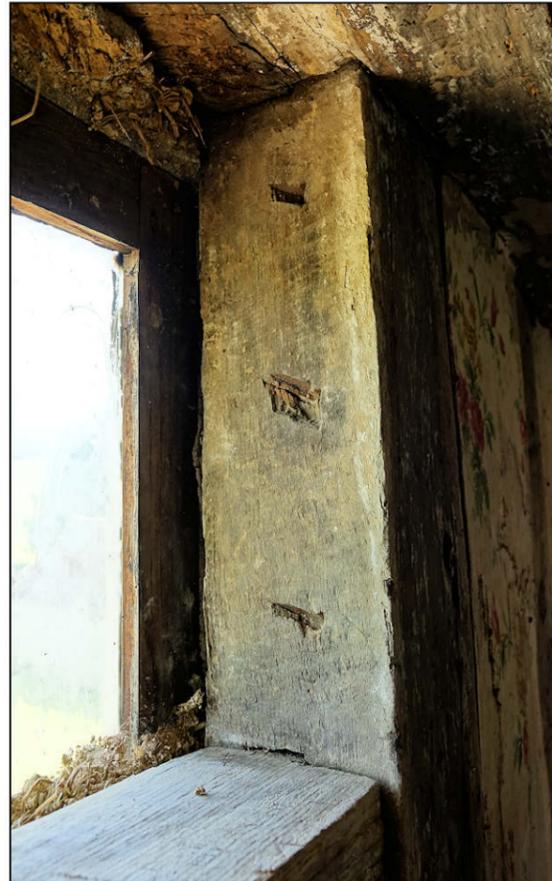
Fig. 3.3. Poteau droit (tableau)

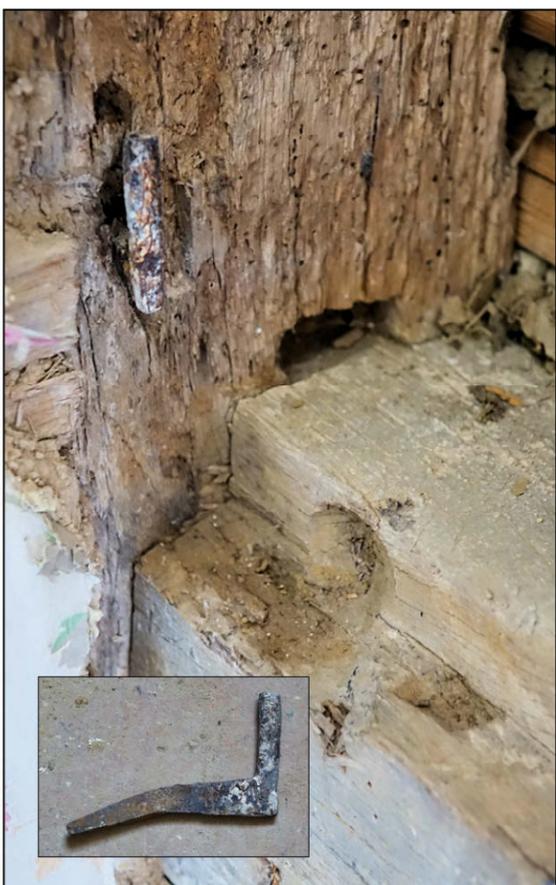
Fig. 3.4. Gond (poteau gauche)

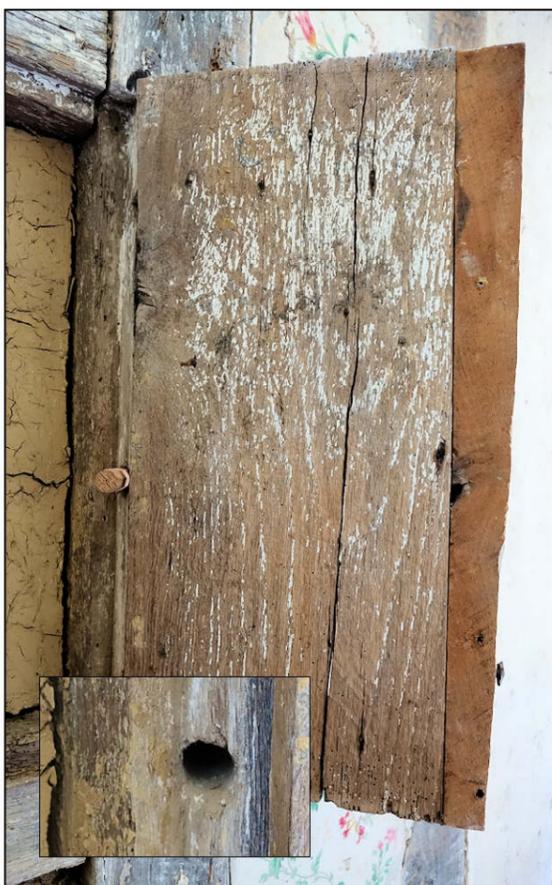
Fig. 3.5. Restitution du blocage du volet

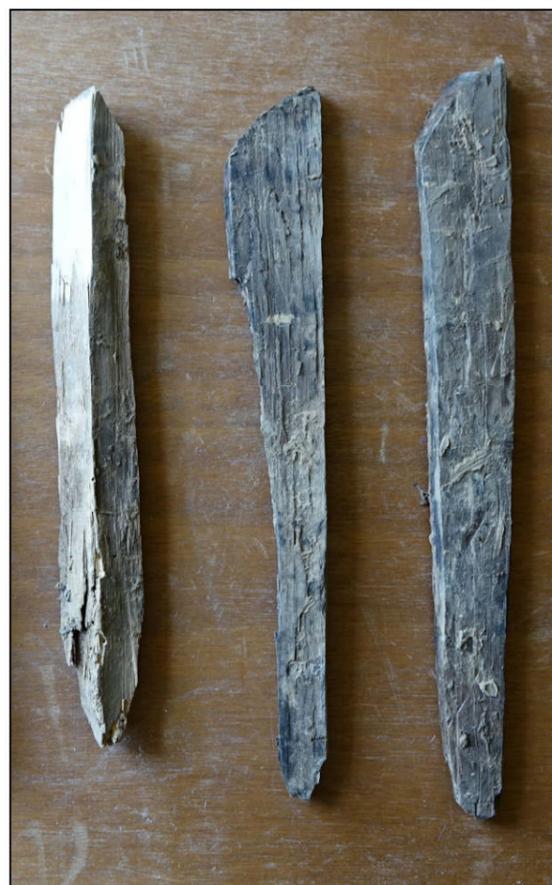
Fig. 3.6. Eclisses du torchis (peuplier et chêne)

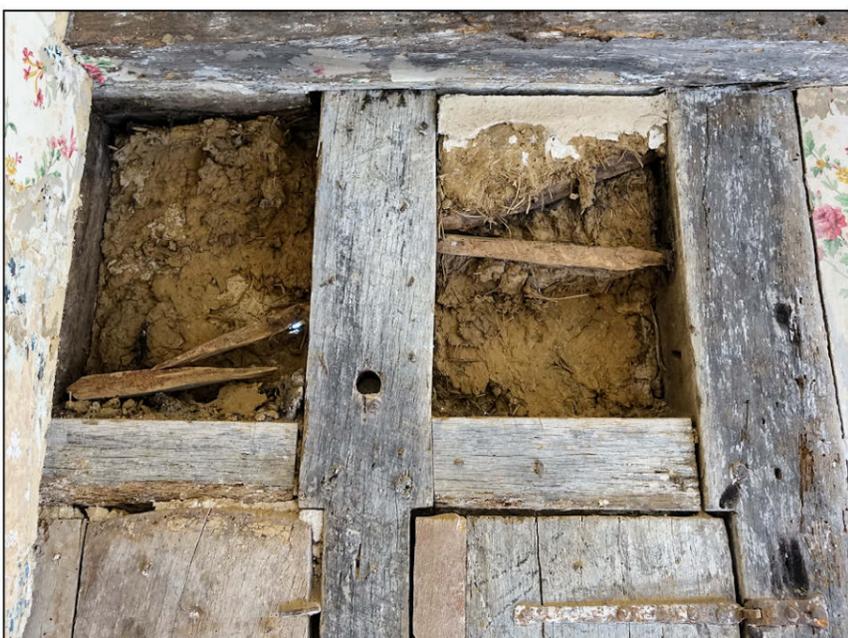
Fig. 3.7. Remplissage en torchis des compartiments supérieurs
