CAMBREMER (Calvados)

Manoir du Bais

Planche n°2 - Jalousie n°1

Etude n°14021

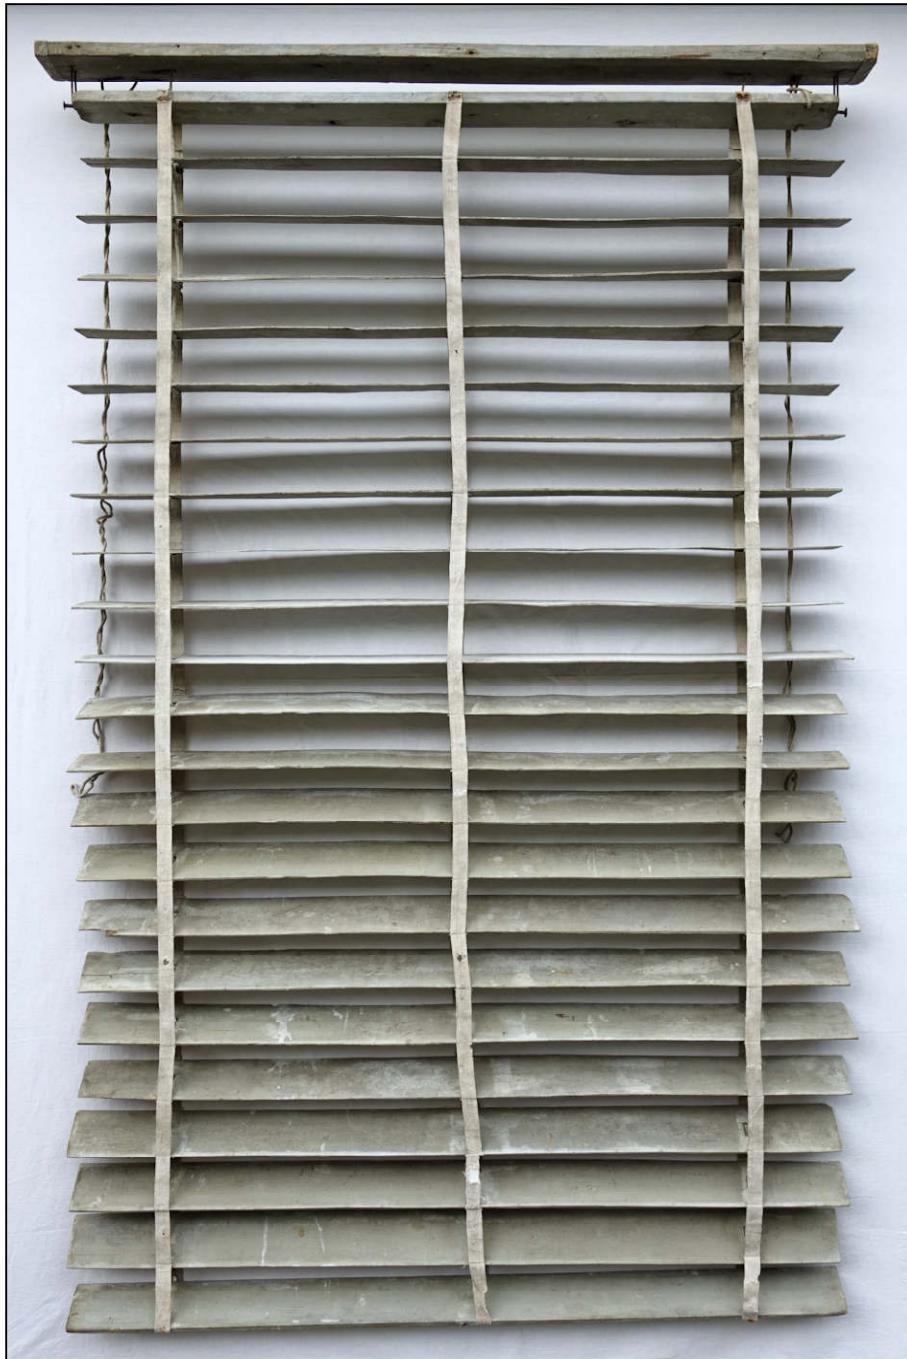
Fig. 2.1. Elévation extérieure

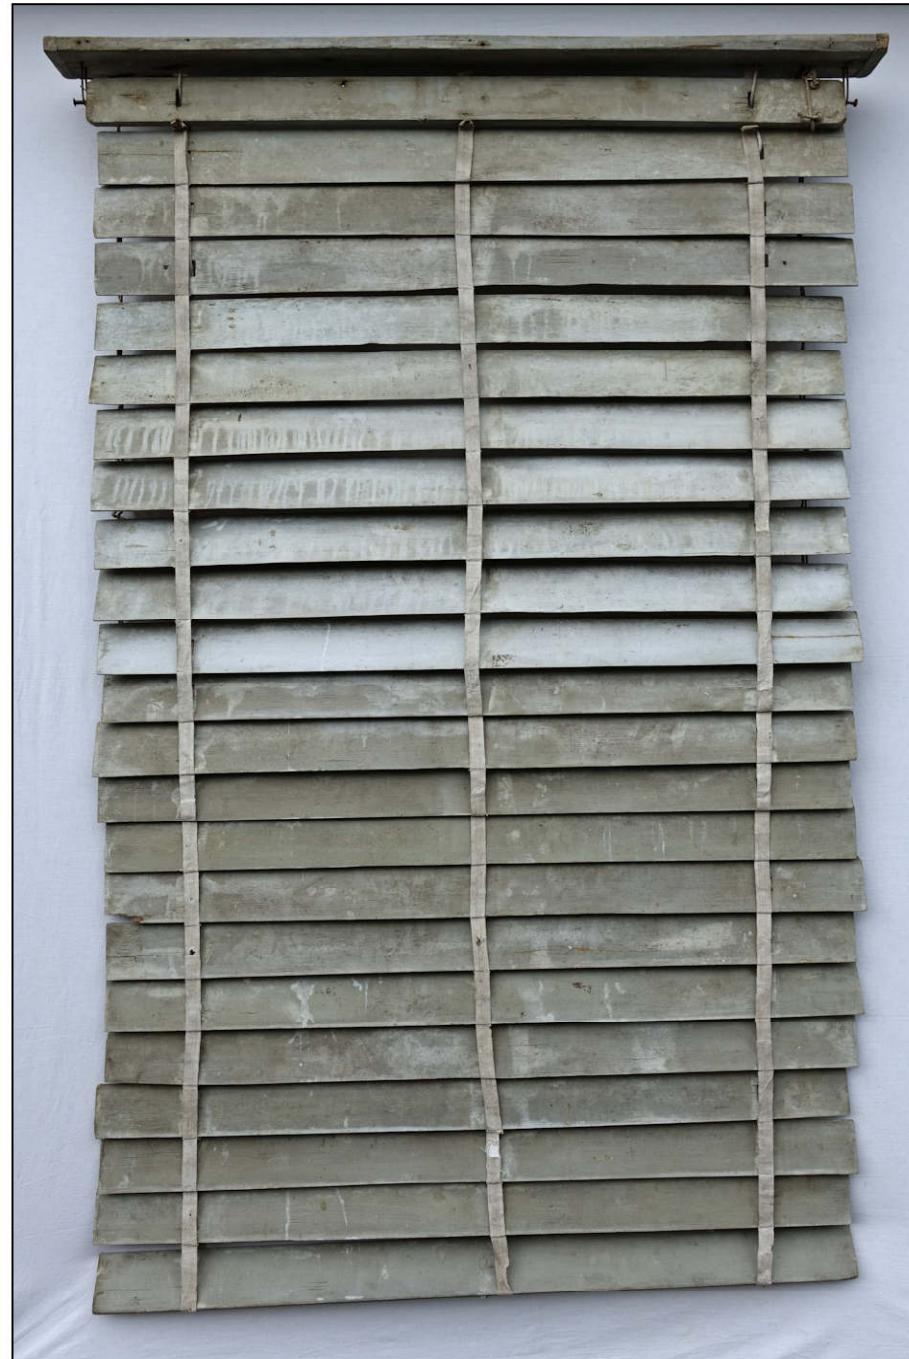
Fig. 2.2. Elévation extérieure

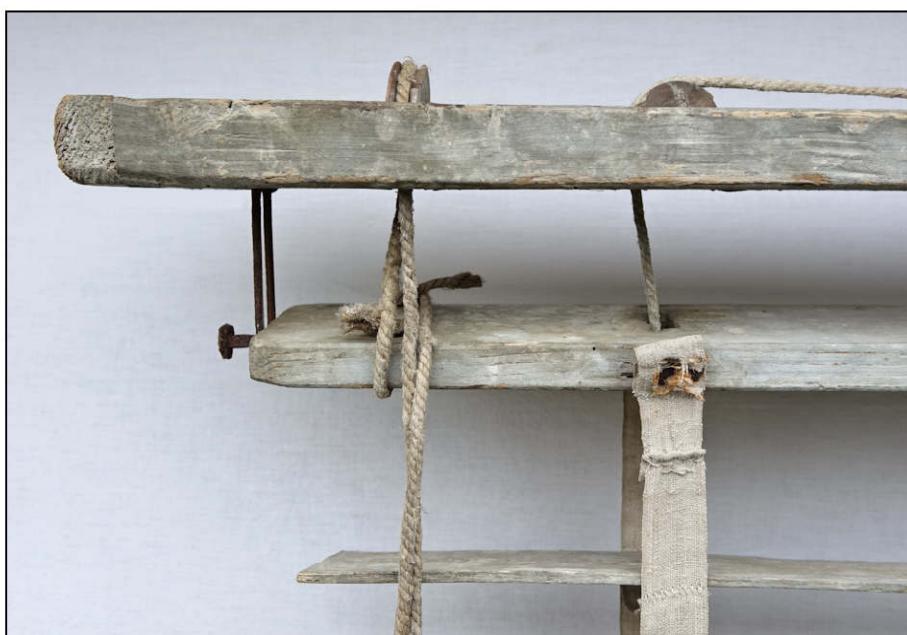
Fig. 2.3. Sommier et lame mouvante (depuis l'intérieur)

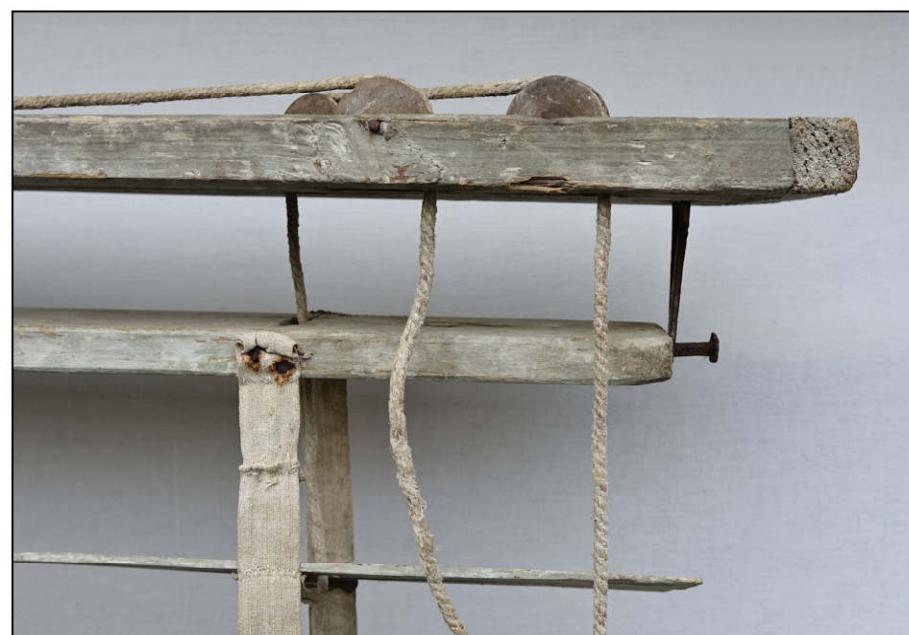
Fig. 2.4. Sommier et lame mouvante (depuis l'intérieur)

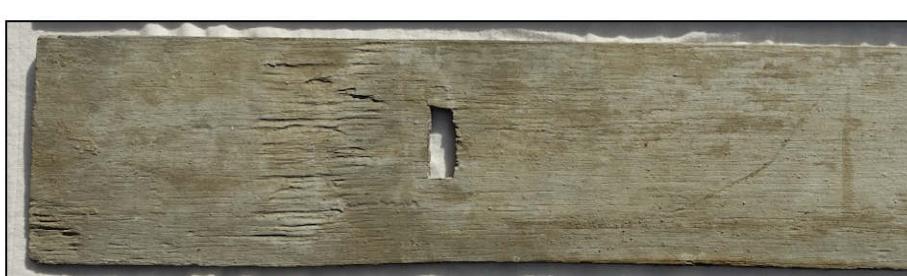
Fig. 2.5. Latte

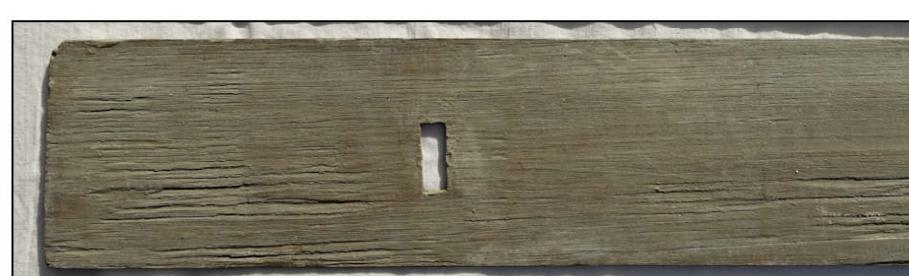
Fig. 2.6. Latte
