Région de CARENTAN (*Manche*)

Manoir

Croisée

Deuxième quart du XVI^e siècle

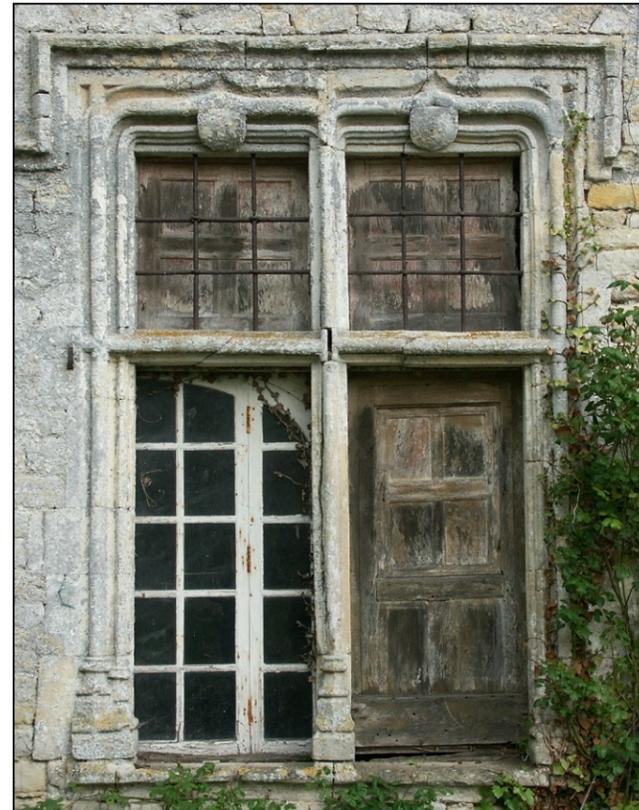
Ce manoir de la région de Carentan conserve une rare croisée datable du deuxième quart du XVI^e siècle. Bien que profondément mutilée, elle présente encore suffisamment d'éléments pour en permettre une restitution fiable et étudier la genèse des croisées à bâti dormant en Normandie. Au-delà, il s'agit d'un remarquable exemple de transition entre la traditionnelle conception des bâtis affleurés et celle des vantaux à recouvrement dont l'emploi se généralisera à partir de la deuxième moitié du XVI^e siècle et s'imposera ensuite durant un siècle et demi.

Le corps de logis du manoir comprend trois niveaux : une cave, une grande salle légèrement surélevée et une chambre. Les deux derniers niveaux étaient desservis au nord par un escalier hors œuvre, aujourd'hui disparu. Le châssis est conservé dans la fenêtre de la grande salle. Couronnée d'un linteau à double accolade portant des blasons nus, la fenêtre est divisée en quatre compartiments par un meneau et un croisillon moulurés de profils toriques s'amortissant sur des bases prismatiques au niveau d'un appui saillant.
