CHAMPIGNE (Maine-et-Loire)		Planche n°1 - Croisée A	
Manoir de Charnacé		A. TIERCELIN	2010
			Etude n°49004

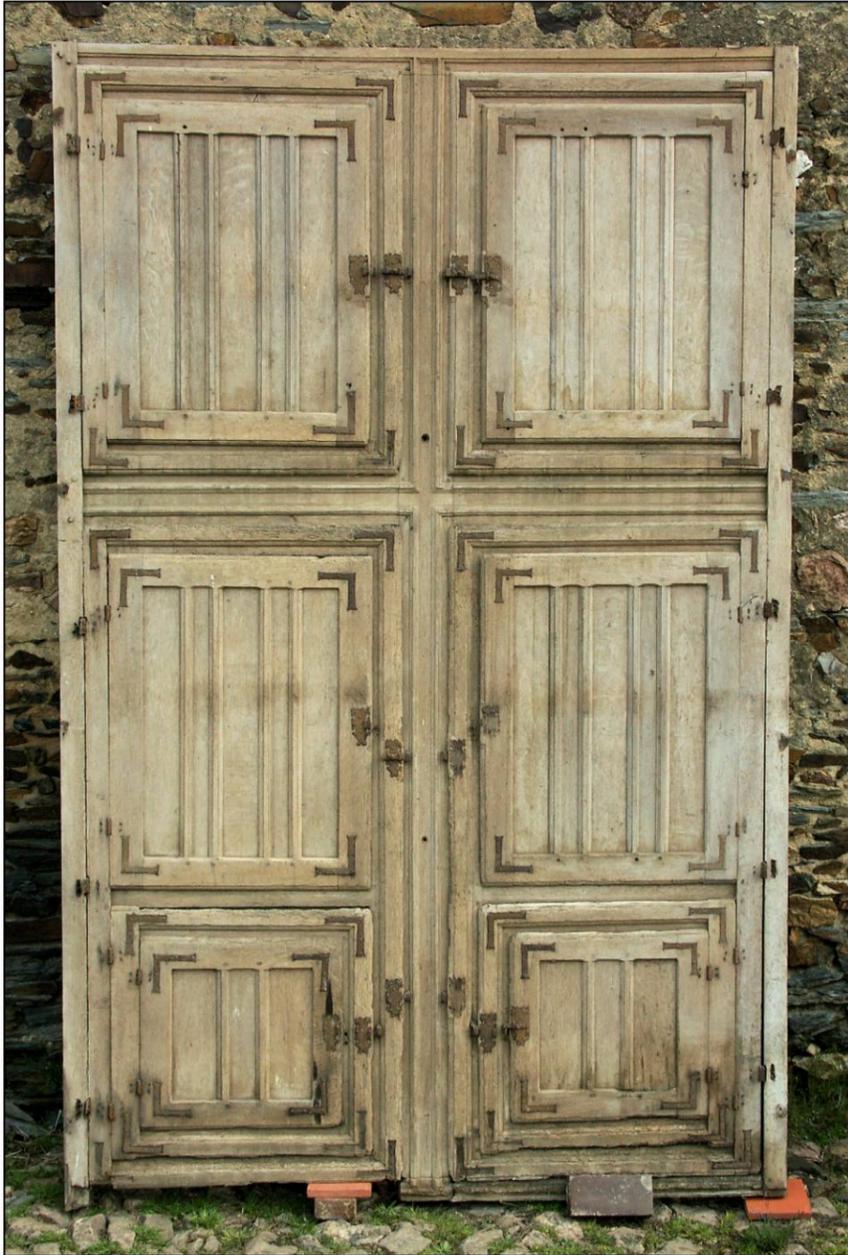
Fig. 1.1. Elévation intérieure

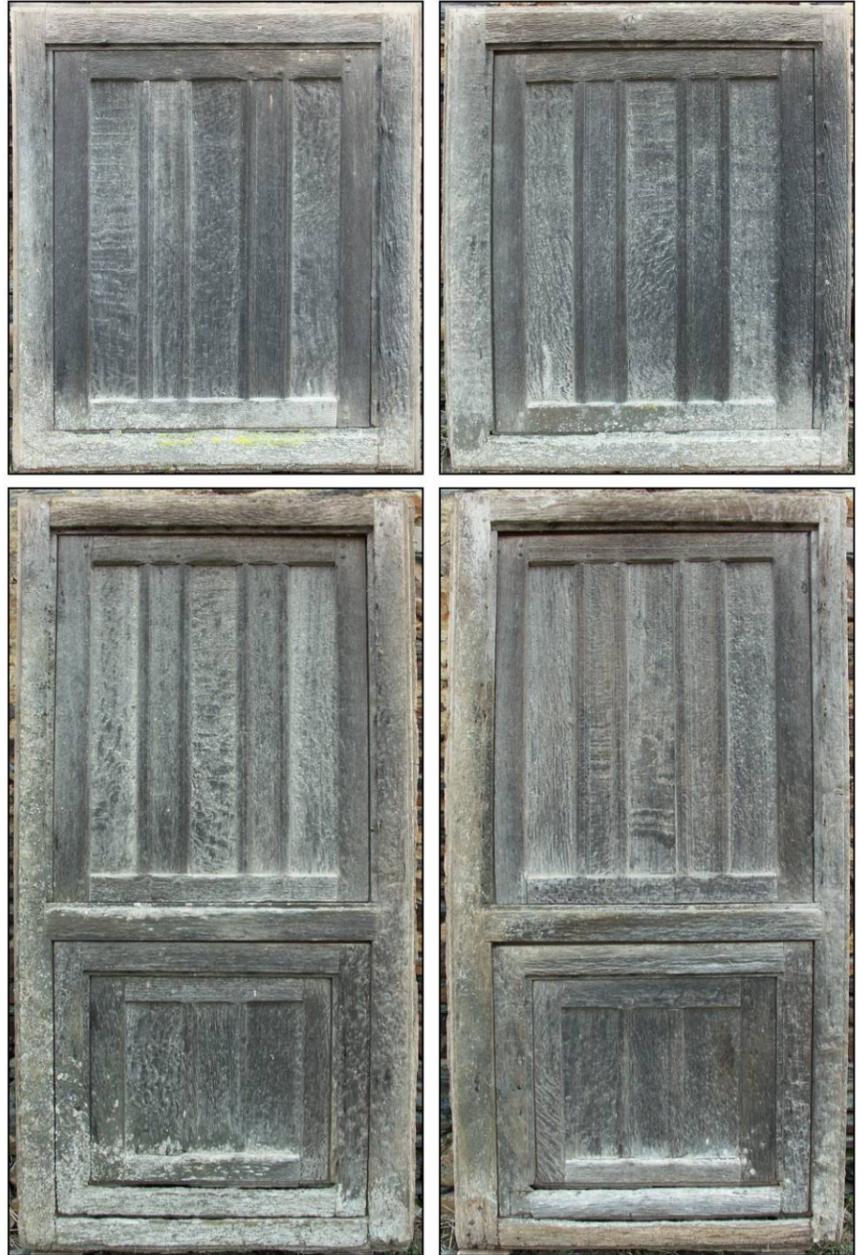
Fig. 1.2. Elévation extérieure (sans bâti dormant)

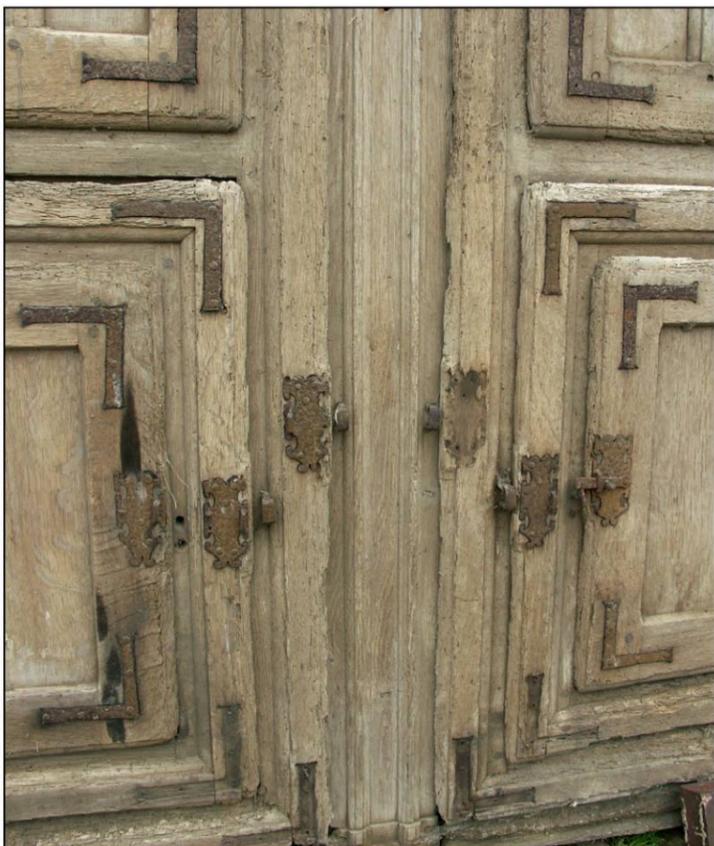
Fig. 1.3. compartiments du bas

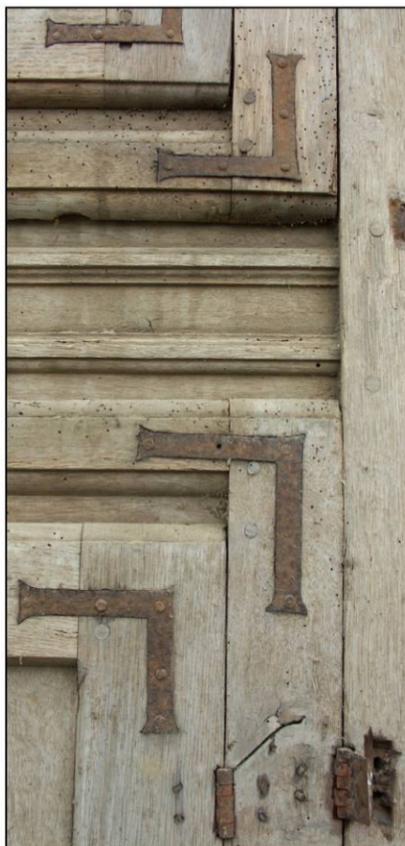
Fig. 1.4. Equerres et fiches

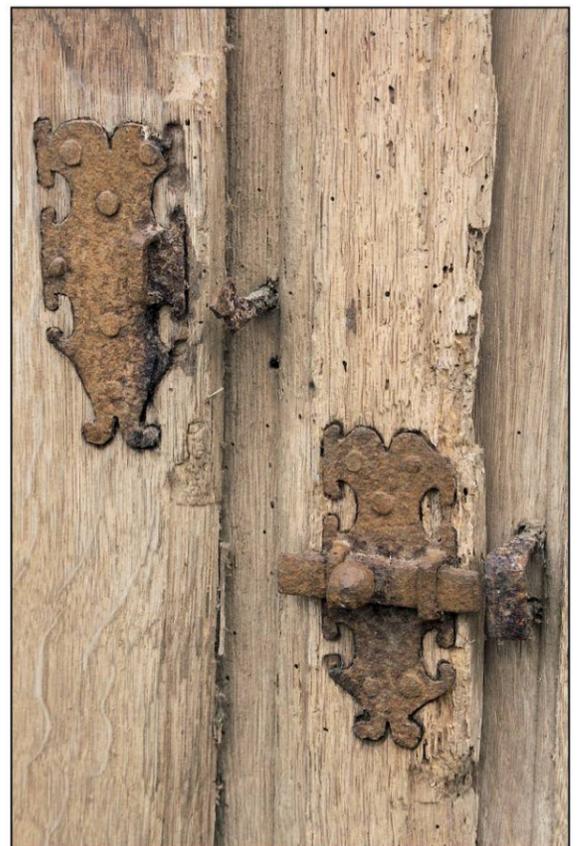
Fig. 1.5. Loquet et targette
