LA CHAPELLE-DU-LOU-DU-LAC (Ille-et-Vilaine)

Château du Lou du Lac

Châssis

1657

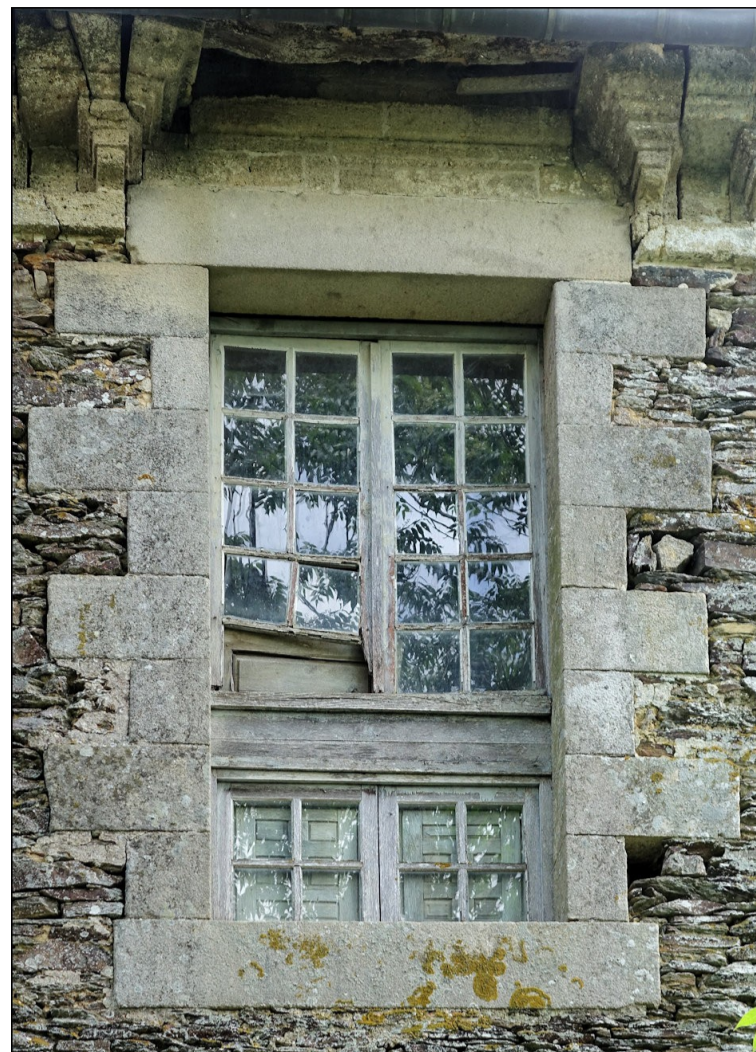
Fig. E.2 – Fenêtre de l'escalier (façade ouest, niveau 3)

Le châssis le plus important est conservé au premier niveau, en façade est (fig. 1.1, 1.4 et planche n°2, réf. 2134⁶). Il conserve son bâti dormant, un vantail vitré et un volet sur les deux qui composaient l'ensemble. Il a perdu en outre une partie de sa serrurerie. Ce châssis sera étudié en détail et fera l'objet d'une restitution. A ce même niveau, quelques éléments secondaires d'un châssis du XVIIe siècle subsistent également (réf. 2135). Au niveau suivant, deux volets sont conservés : le premier dans le dégagement qui jouxte l'escalier secondaire et les latrines (fig. 3.4, réf. 2243) et le second dans les latrines (fig. 3.5 et 3.6, réf. 2252). Enfin, un volet est aussi conservé dans l'escalier principal (fig. 3.1 à 3.3 et E.2, réf. 2313).

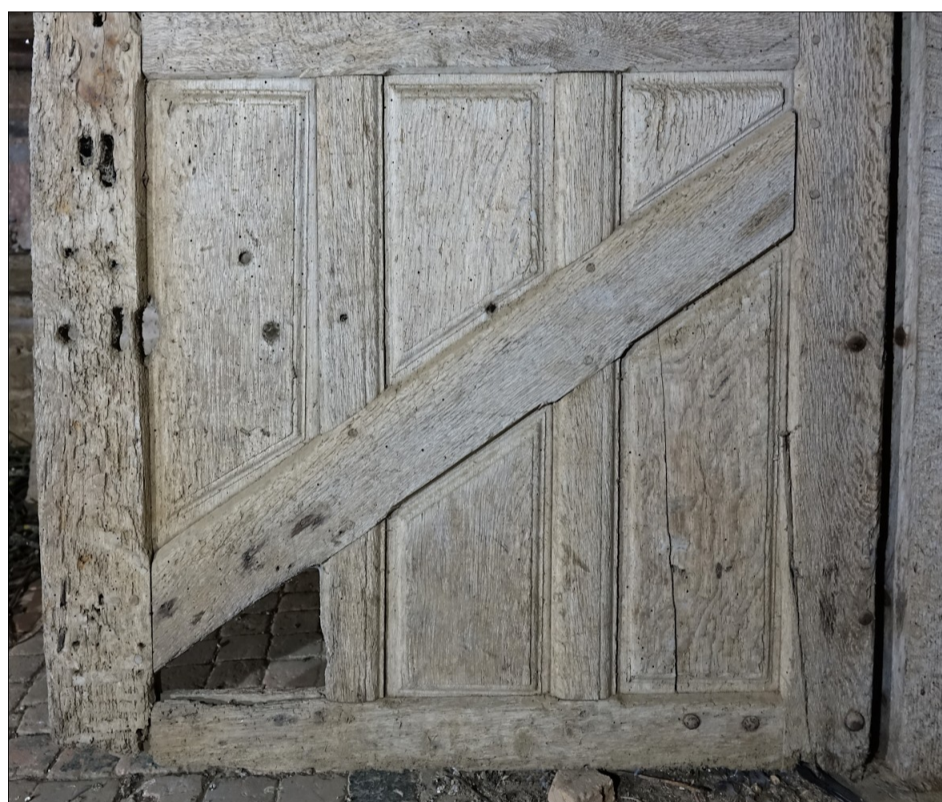
Fig. E.3 – Registre du bas d'une porte à panneaux avec écharpe assemblée (combles). L'écharpe à l'envers montre que son sens a été inversé.

Le château conserve un grand nombre de vantaux attribuables à son édification en 1657 et certains qui pourraient provenir du manoir de 1571, comme le vantail à double écharpe assemblée selon un type couramment utilisé en Bretagne au XVIe siècle (fig. E.3).

Une douzaine peut être regroupée dans une campagne de travaux commune aux châssis de fenêtres étudiés précédemment et à l'origine de l'extension du château. Ils sont montés à recouvrement sur un dormant et sont constitués d'un bâti subdivisé par un réseau de montants et traverses délimitant des petits panneaux à plate-bande sur le parement et à glace sur le contreparement. Le décor des panneaux est le même que celui des volets (fig. 4.2), sauf en partie centrale où le panneau peut affecter aussi une forme en « violon » ou en cœur (fig. 4.1 et 5.1). Les moulures adoptées sont également les mêmes, mais leur répartition est différente et plus inattendue. Sur les volets, les moulures qui pouvaient filer d'un assemblage à un autre étaient profilées en quart-de-rond, alors que les autres étaient des chanfreins arrêtés (fig. 2.4). Sur les portes, les quarts-de-rond sont réservés aux seuls montants intermédiaires (fig. 5.4). Toutes les autres rives sont profilées en chanfrein arrêté, mais surtout les chanfreins sont également interrompus sur les traverses en raccordement avec les deux montants du bâti (fig. 5.2, 5.4 et 5.6), selon une méthode qui n'est justifiée que par des considérations esthétiques, qui n'est pas réalisée sur les volets et n'est généralement pas employée par les menuisiers (voir la méthode traditionnelle sur la fig. E.3).

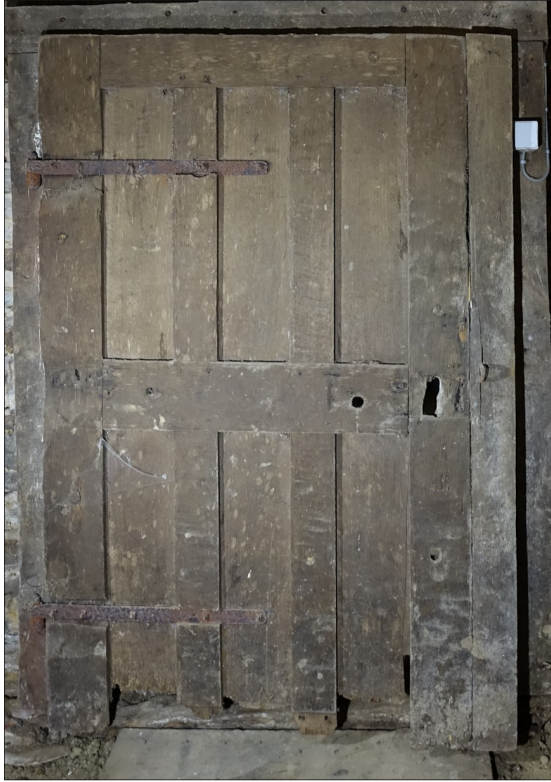
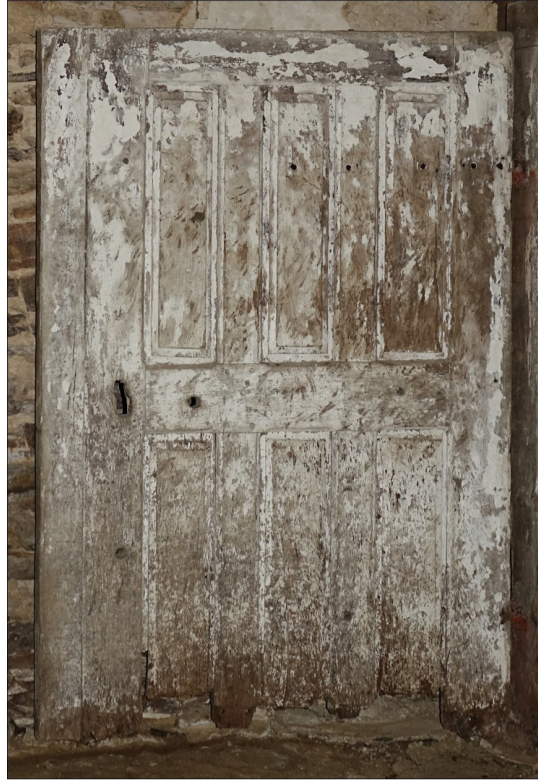
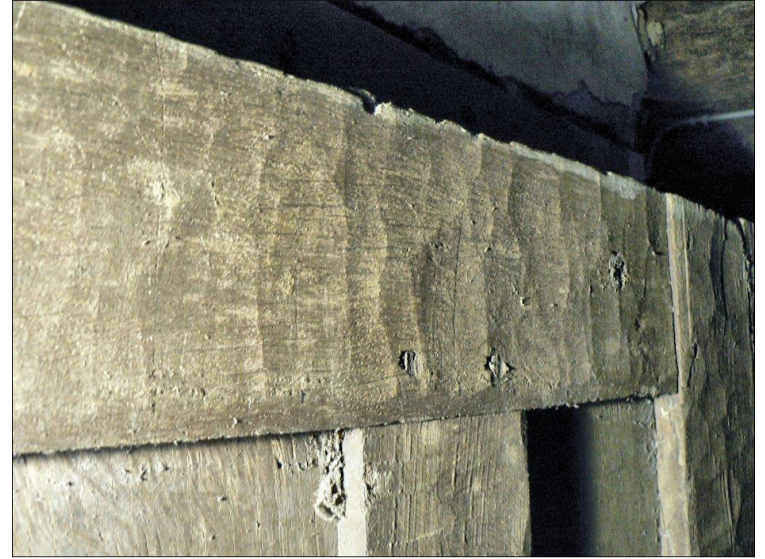
Fig. E.4 (a, b et c) – Vantail de porte du premier niveau, en réemploi.

A noter le traitement de son revers en c avec un outil de type hache ou herminette.
