LA CHAPELLE-DU-LOU-DU-LAC (35)

Château du Lou du Lac

Croisées

Vers 1730

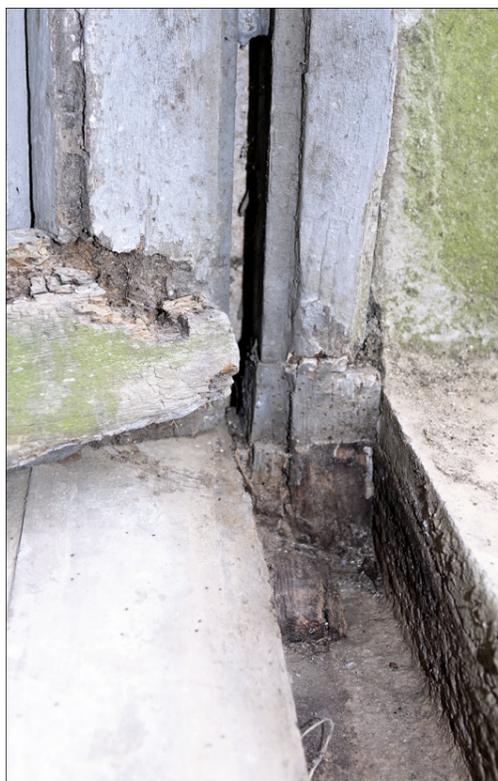
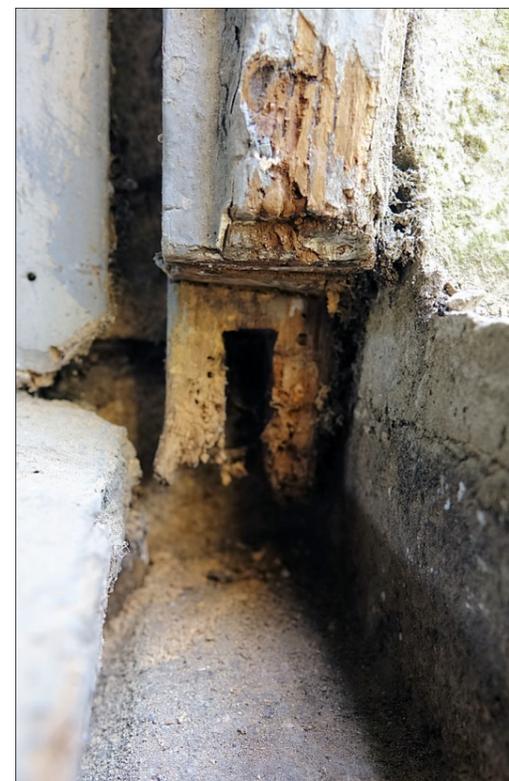
Fig. E.1 (a et b) – Appui de la croisée

a) A gauche, une tablette de bois. Au centre, le vide laissé après dépose d'une traverse ajoutée pour réparer la croisée. Au fond, le pied du dormant soutenu par des cales. A droite, l'appui de pierre surmonté d'un glacis en mortier.

b) Au centre, le pied du dormant après suppression des cales qui laisse apparaître la mortaise de l'ancienne pièce d'appui. A droite, le glacis de mortier ajouté sur l'appui en pierre.

Le bâti dormant est réduit dans sa hauteur par une imposte fixe dans laquelle s'insèrent trois montants alignés sur les vantaux vitrés pour conserver des largeurs de volet égales (fig. 1.2 et 1.4, plan n°1). La traverse de l'imposte est moulurée d'un gros profil torique soutenu par une doucine (plan n°7). En partie basse, la pièce d'appui du dormant n'a pas été conservée. On constate néanmoins que la croisée en bois s'est affaissée d'environ 5 cm et qu'après démontage de cales ajoutées (fig. E.1a) et d'une

mauvaise traverse pour assurer un minimum d'étanchéité, on retrouve la mortaise qui indique le niveau supérieur de l'ancienne pièce d'appui (fig. E.1b). A quelques millimètres près, on peut donc restituer sa hauteur initiale (plan n°6). Elle était sans aucun doute profilée en quart-de-rond et reposait sur la feuillure de l'appui en pierre, avant l'ajout d'un glacis de mortier. Le système est peu étanche si on le compare à des conceptions plus élaborées mises en œuvre en Normandie à la même époque¹, mais il est dû au réemploi de l'appui en pierre non modifié du XVIIe siècle.

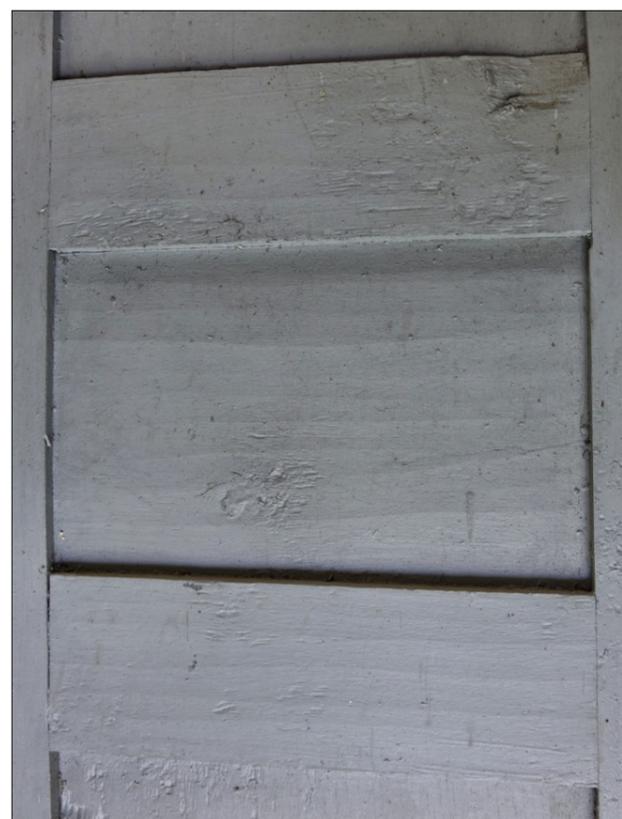
Fig. E.2 – Détail de la face intérieure d'un volet et du façonnage de son parement.

Ils sont constitués d'un bâti assemblé à tenons et mortaises non traversées, au contraire des vantaux vitrés. La différence est fréquente, les derniers devant répondre à des sollicitations plus importantes et leur équerrage n'étant pas tenu par des panneaux. Les volets du bas sont divisés par deux traverses pour former trois panneaux, celui du milieu étant plus étroit (fig. 1.1). Ces panneaux en chêne sont à glace à l'intérieur et à plate-bande à l'extérieur. Ils sont d'un seul tenant ou constitués de deux éléments assemblés à rainure et languette. A l'extérieur, les bâtis sont moulurés traditionnellement d'une doucine (fig. 1.3). Il est à noter que la face invisible des volets lorsqu'ils sont ouverts est traitée sommairement. Les bâtis et les panneaux sont simplement blanchis au rabot rond (fig. E.2). Les volets sont montés à recouvrement sur les vantaux vitrés. La croisée a donc autant de volets que de vantaux vitrés, à l'instar des pratiques des siècles précédents et au contraire des croisées plus performantes développées notamment en Normandie.
