COGNERS (Sarthe)

Château

Croisées

Premier quart du XVII^e siècle

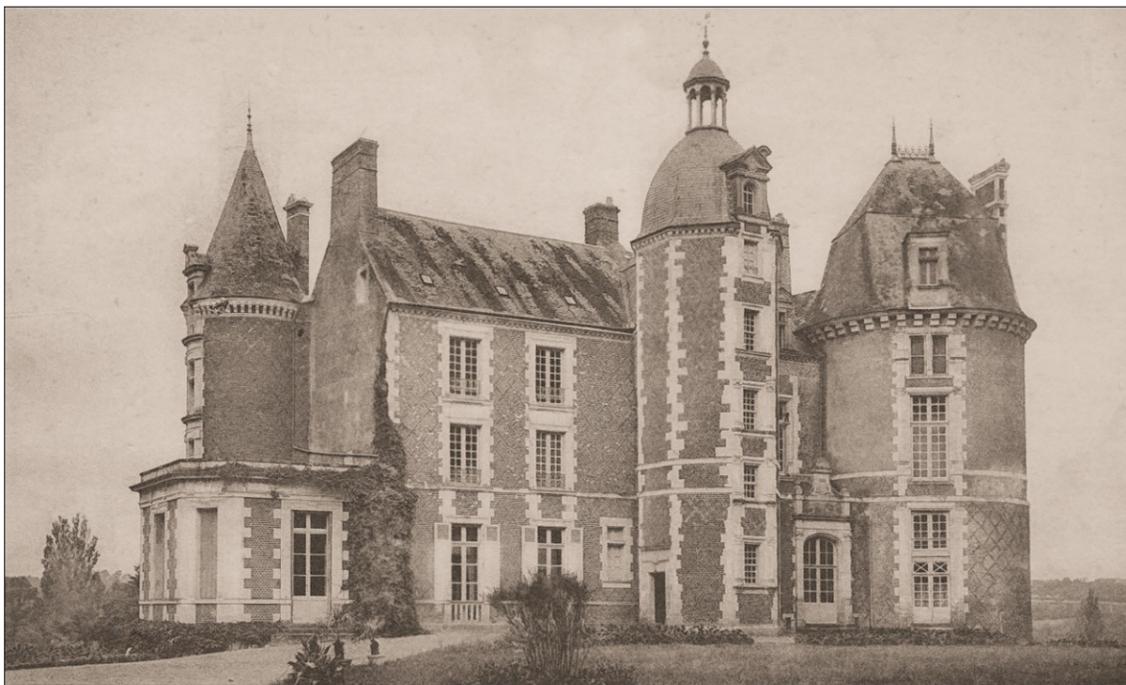
*Fig. E.1. Le château au début du XX^e siècle
Carte postale Pichot, cliché A. Maupuit*

Le château médiéval de Cogners a connu de nombreux remaniements pour le mettre au goût du jour dont les plus importants datent des XVI^e et XIX^e siècles (fig. E.1). Il conserve toutefois de son histoire mouvementée une aile construite au début du Grand Siècle qui demeure d'une rare authenticité et plus particulièrement un pavillon auquel Gabrielle d'Estrées, favorite du Roi Henri IV, donna son nom (fig. 1.1). Construit en brique et pierre, il conserve la plupart de ses croisées d'origine. Leur conception est conforme aux usages de l'époque et emploie uniquement la technique du recouvrement simple des bâtis pour assurer leur étanchéité. De ce point de vue, elles ne se démarquent pas des fabrications courantes de la fin du XVI^e siècle et des premières décennies du suivant. Par contre, elles montrent un profil de meneau et de croisillon ainsi qu'une manière de les raccorder assez surprenants. De façon plus inattendue, cette étude nous permettra également de recueillir de précieuses informations sur les croisées du château à l'époque de la Renaissance, grâce à un vestige déposé et heureusement conservé dans le « pavillon Gabrielle ».

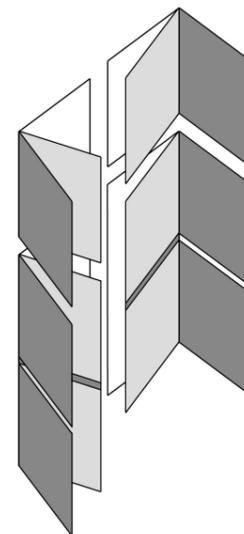
Fig. E.3. Croisée de type 4.MM.A
Le vantail et le volet conservés à Cogners correspondent au registre intermédiaire de la travée droite de la croisée.

Le vantail vitré a été découpé en partie basse pour le réutiliser sous la forme d'un bâti dormant (fig. 5.1 : voir la patte à pointer sur la traverse haute). Il avait auparavant deux grands compartiments vitrés séparés par une traverse intermédiaire (fig. E.3). La feuillure à verre du compartiment supprimé est encore bien visible (fig. 5.5). Le vantail était monté à recouvrement par l'intermédiaire d'une double feuillure.
