COGNERS (Sarthe)		Planche n°5 - Vestige de croisée	
Château	A. TIERCELIN	2015	Etude n°72006

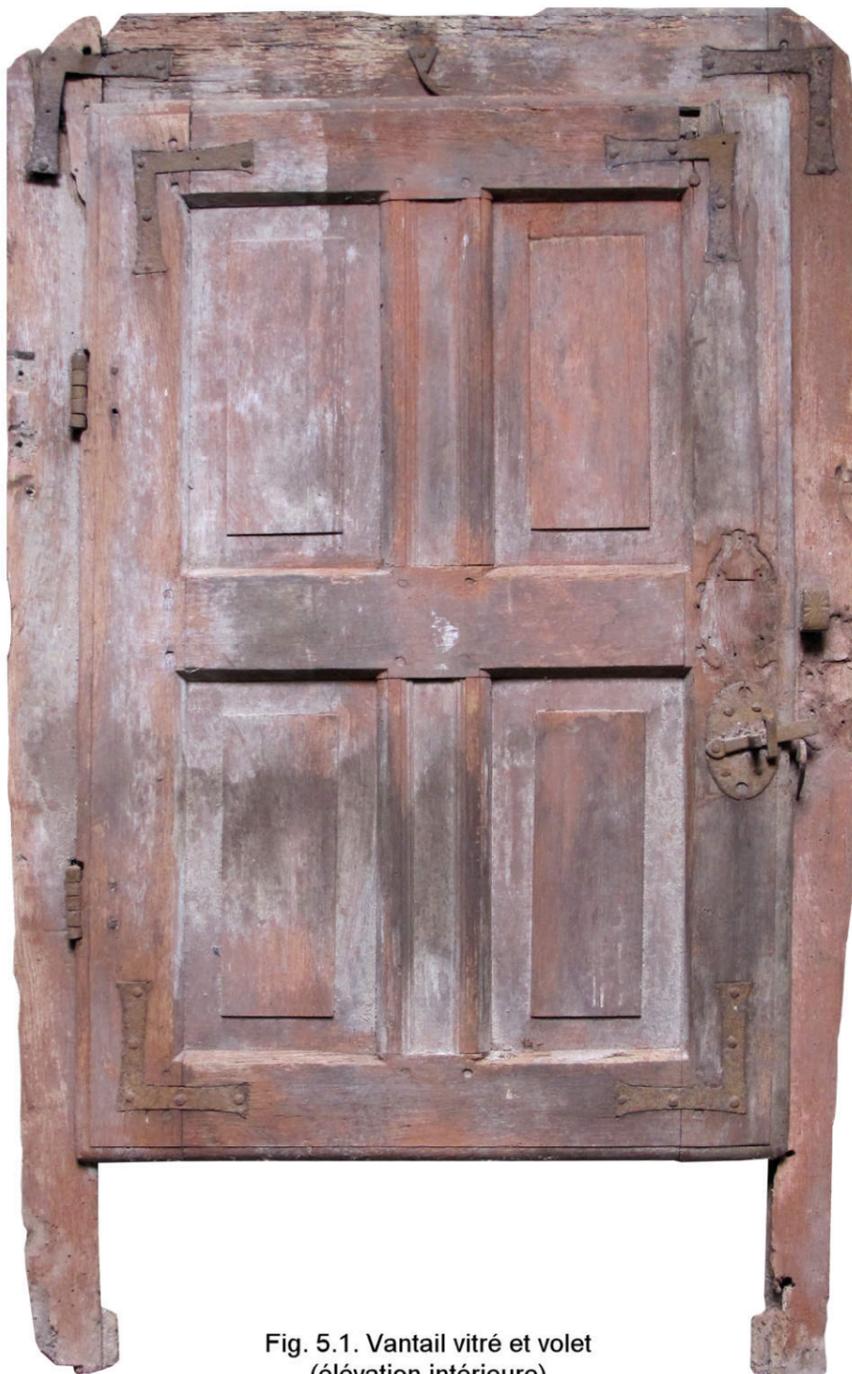
Fig. 5.1. Vantail vitré et volet
(élévation intérieure)

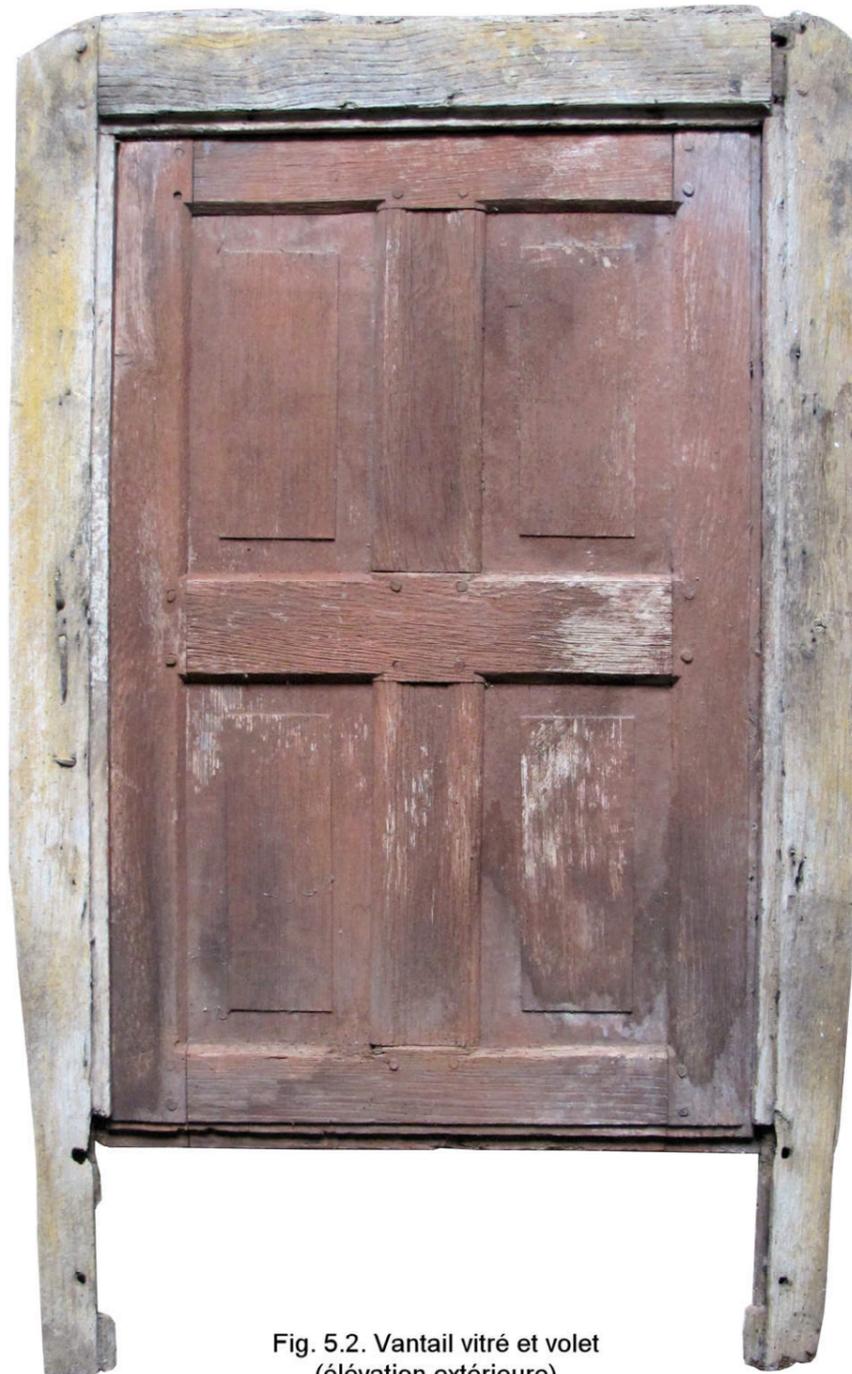
Fig. 5.2. Vantail vitré et volet
(élévation extérieure)

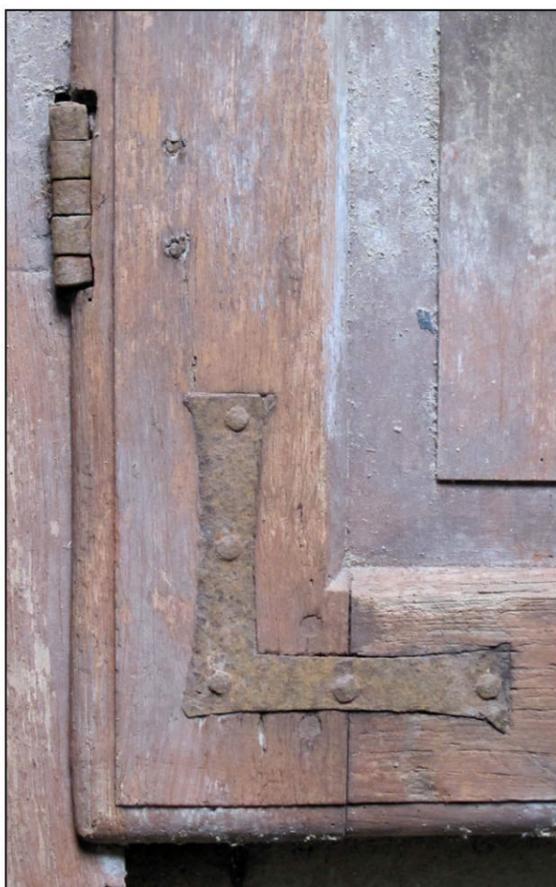
Fig. 5.3. Fiche à broche rivée et équerre

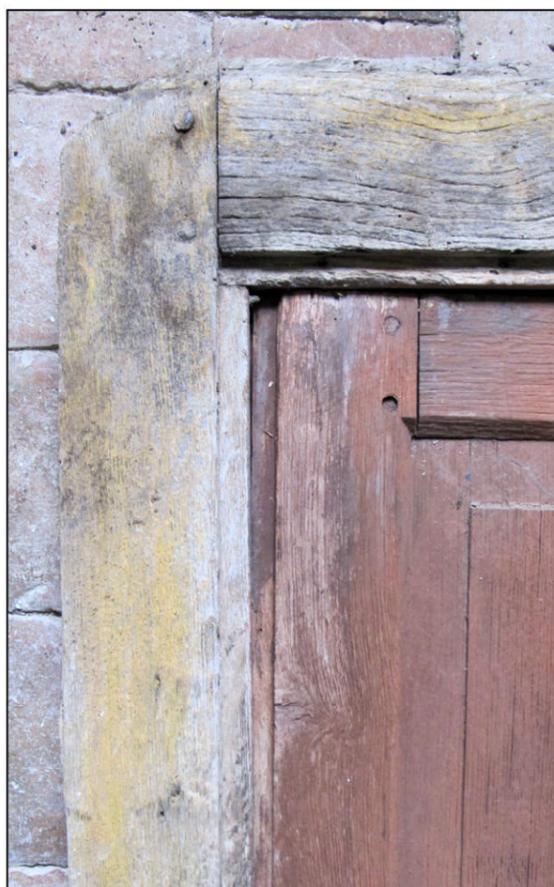
Fig. 5.4. Angle supérieur droit (détail peinture)

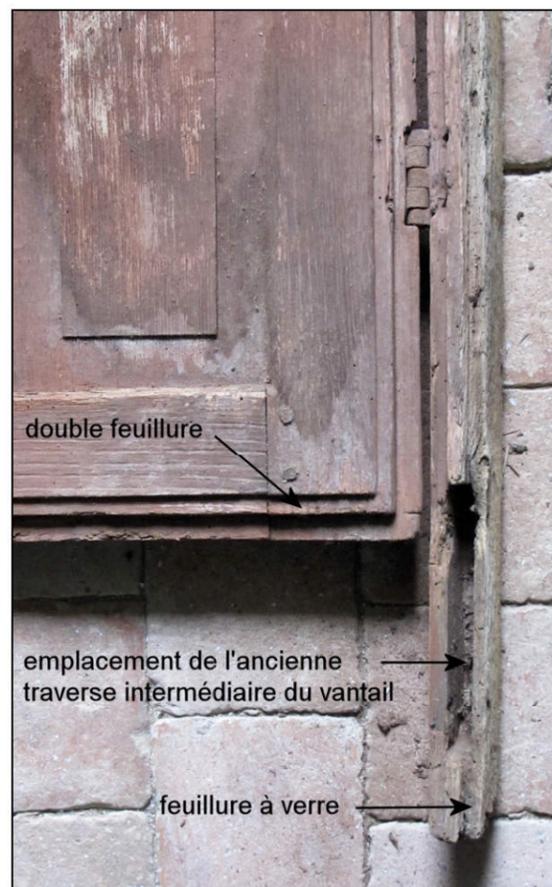
Fig. 5.5. Assemblage montant / traverse inter.
