# MÉZIDON VALLÉE D'AUGE (Calvados)

## Manoir de Coupesarte

### Châssis

*Premier quart du XVII<sup>e</sup> siècle*

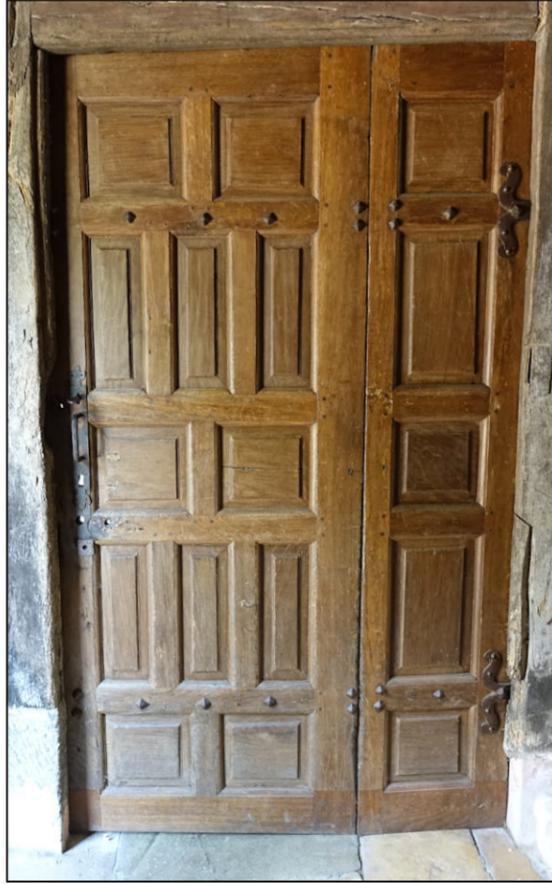
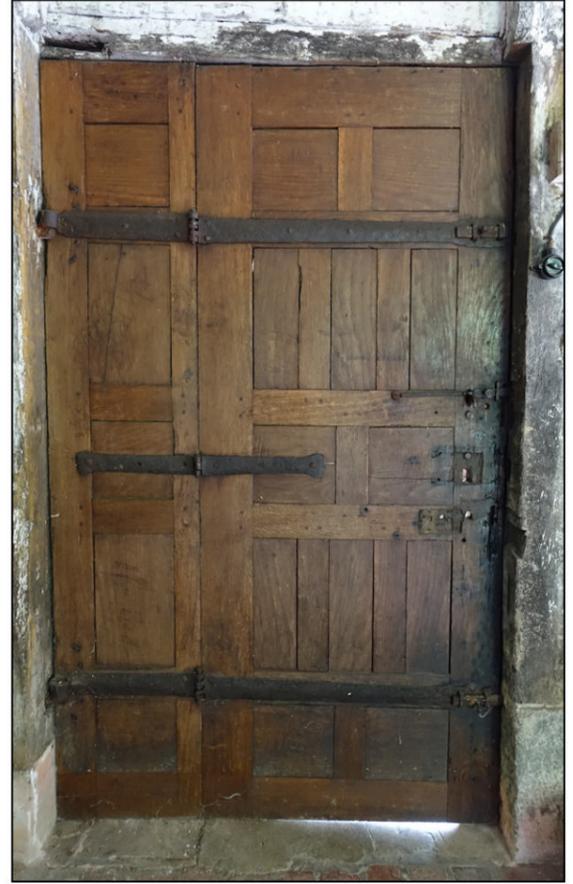
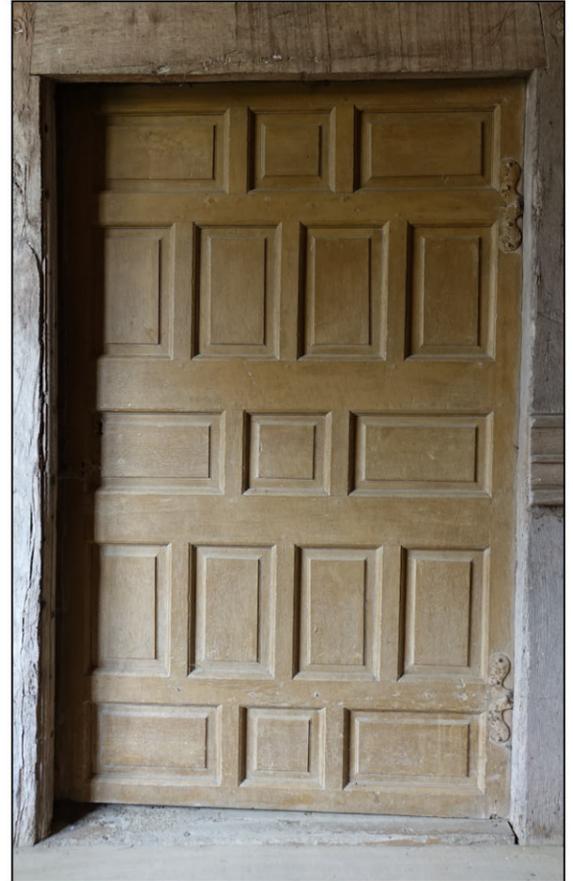
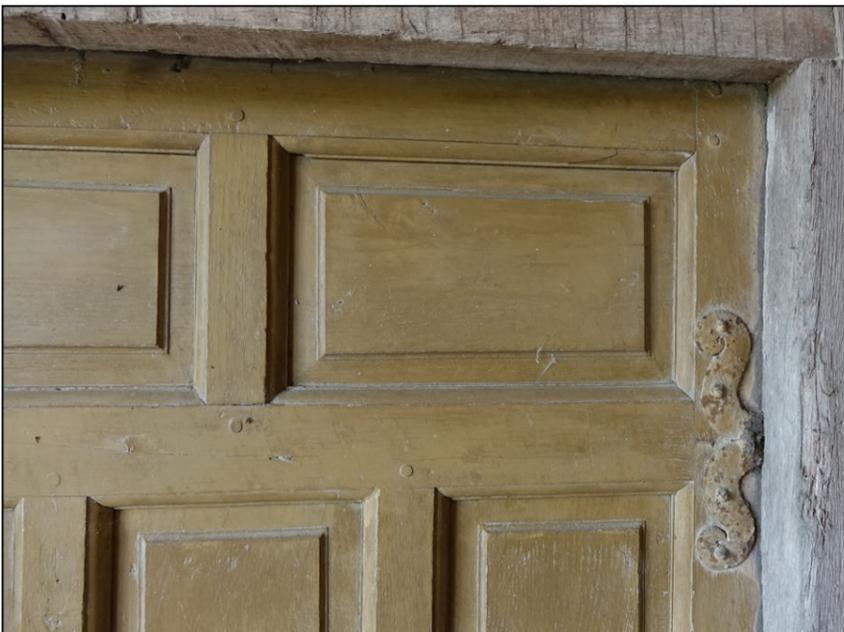
Fig. 8.2. Porte 2 (rez-de-chaussée)

Fig. 8.3. Porte 2

Fig. 8.6. Porte 4 (étage)

Fig. 8.7. Porte 4

Sur ce type, on compte deux portes à 12 panneaux (fig. 8.4 et 8.5) et deux portes à 17 (fig. 8.2, 8.3, 8.6 et 8.7) dont le revers est arasé. L'une est d'un rare modèle brisé supporté par des pentures flamandes. A l'extérieur, ces dernières affectent une forme en moustache et, à l'intérieur, leur extrémité porte une forte targette. On observe fréquemment ce type de ferrure en Normandie sur les portes extérieures (cf. château d'Aubry-en-Exmes à Gouffern-en-Auge, étude n°61014).

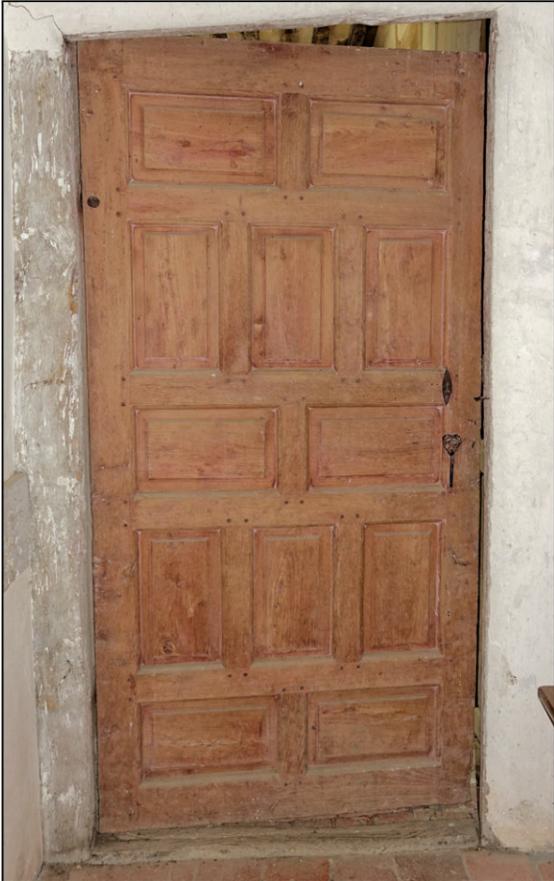
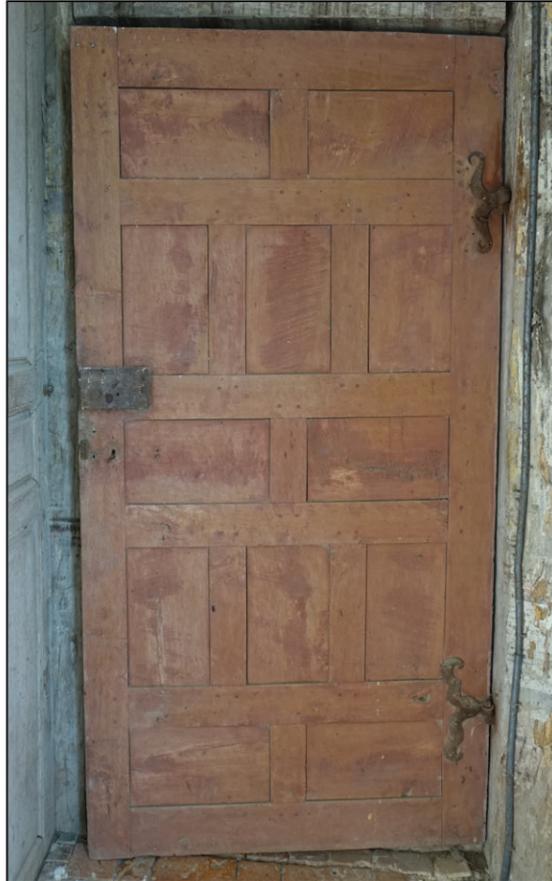
Fig. 8.4. Porte 3 (étage)

Fig. 8.5. Porte 3
