CRICQUEVILLE-EN-AUGE (*Calvados*)

Château

Châssis de lucarne

1584

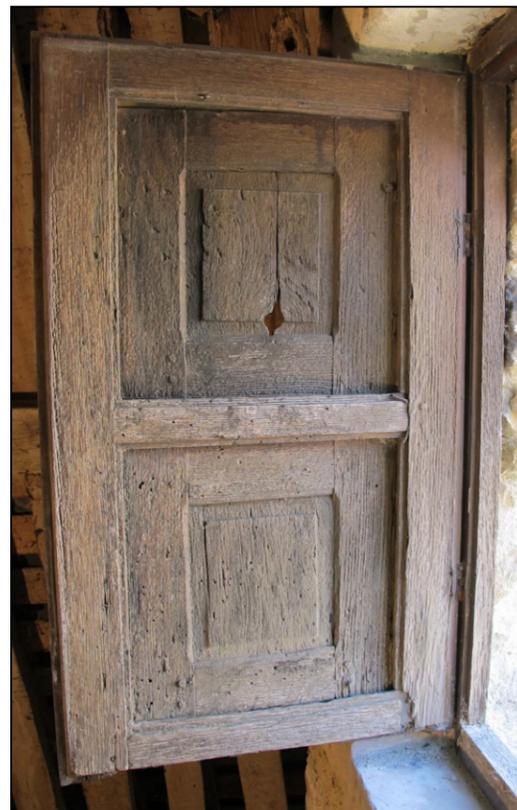
Dernier vestige du XVI^e siècle des châssis de fenêtres du château, cette petite menuiserie heureusement conservée dans une lucarne nous permettra d'étudier une des façons d'intégrer un vantail vitré dans une fenêtre en plein-cintre. Ici, la méthode est identique à celle que nous avons observée au manoir de Cléray à Belfonds, mais des systèmes plus élaborés étaient également utilisés à cette époque. Au-delà, ce petit châssis offre l'avantage d'être bien daté.
