Région nord de LA FLÈCHE (Sarthe)

Logis

Demi-croisées

Premier quart du XVI^e siècle

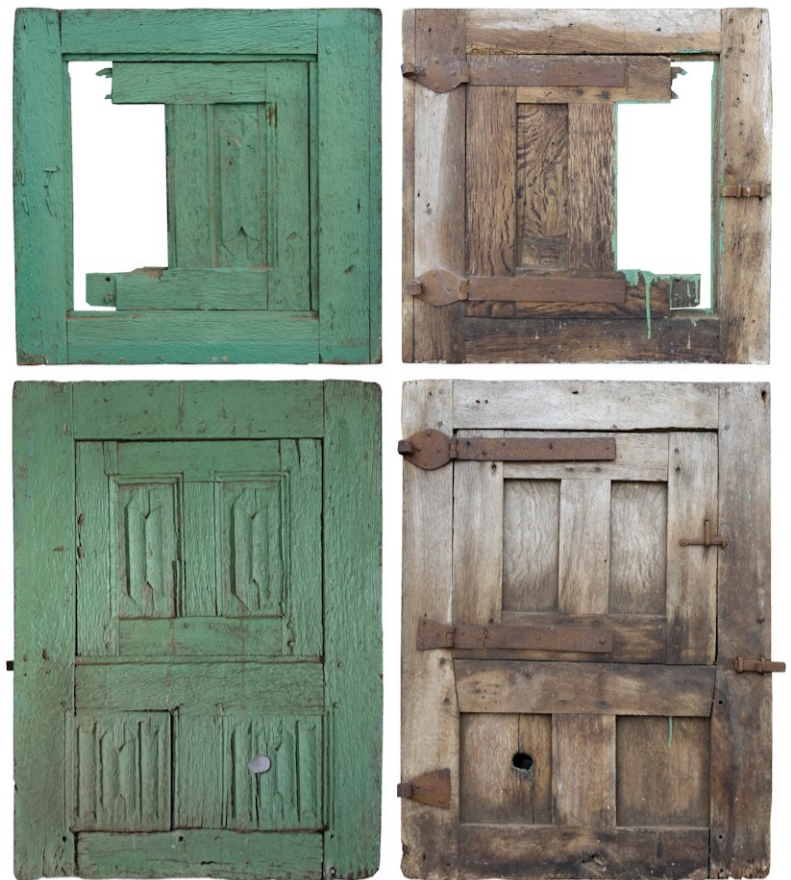
Ce petit logis rural conserve deux beaux témoins des châssis de fenêtre qui éclairaient son étage. Outre leur bon état de conservation qui nous permettra de les étudier en détail, ils présentent la particularité d'être réalisés selon deux types différents sur une même façade. Une première demi-croisée, dont tous les châssis sont conservés, possédait une vitrerie mise en plomb dans son compartiment du haut et sans doute une autre matière translucide dans celui du bas, l'ensemble étant posé dans des vantaux mobiles. Une seconde demi-croisée, qui ne conserve que son volet du haut, était également pourvue d'une vitrerie mise en plomb, mais scellée dans le compartiment en pierre. Celui du bas était probablement fermé par un simple volet, selon un type couramment adopté au XV^e siècle et encore au suivant.

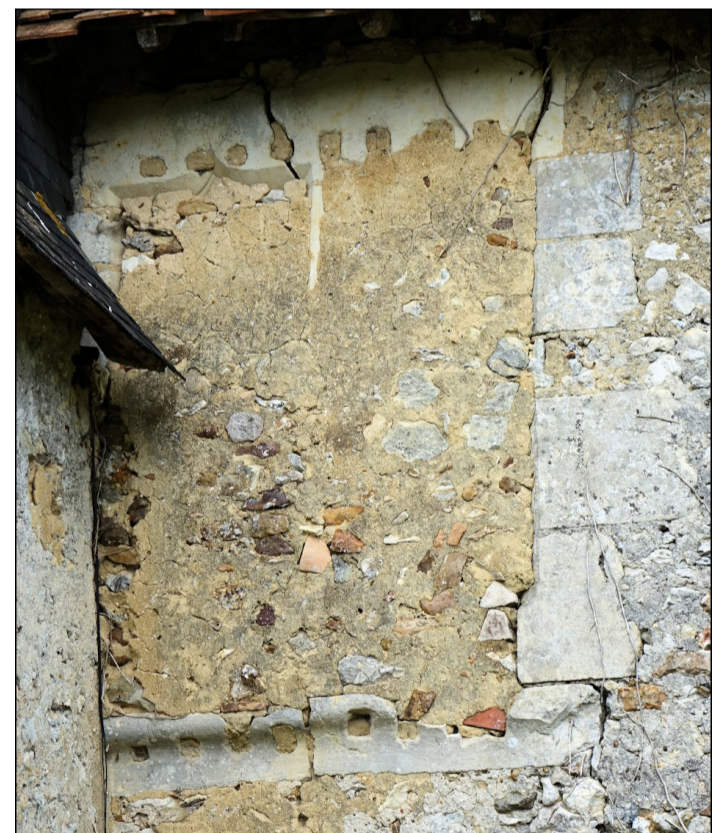
Fig. E.1 – Croisée murée et masquée en partie par l'escalier hors-œuvre ajouté.

Ce petit logis est composé de deux pièces basses au rez-de-chaussée et de deux pièces à l'étage, chacune étant chauffée par une cheminée. Sa distribution initiale a été modifiée, notamment par l'ajout d'un escalier hors-œuvre. Si son rez-de-chaussée a été fortement perturbé, son étage conserve quant à lui une authenticité certaine et plus particulièrement une grande croisée murée (figure E.1 ci-contre) et deux demi-croisées, ces dernières éclairant sur une même façade les deux pièces séparées par une cloison en pan de bois. Ces trois fenêtres étaient protégées par des grilles aujourd'hui disparues. Les deux demi-croisées présentent la particularité de montrer des conceptions différentes. La première (type A – planches n°1 et 2), qui a conservé les châssis de ses deux compartiments, était dotée en partie haute d'une vitrerie mise en plomb et en partie basse d'une autre matière translucide, lesquelles étaient fixées sur des vantaux mobiles. La seconde (type B – planches n°3 et 4) n'a conservé que son volet du haut. Il témoigne cependant d'une conception bien différente puisque ce volet fermait un compartiment dont la vitrerie mise en plomb était scellée dans les tableaux de la fenêtre. Le compartiment du bas était alors probablement fermé par un simple volet¹.

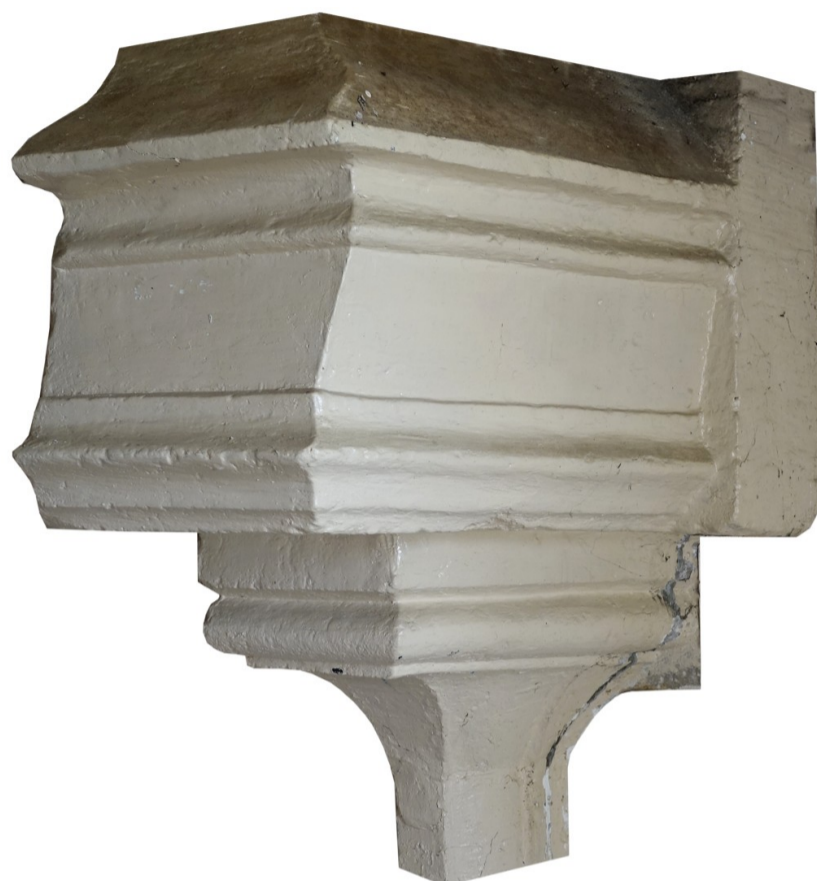
Fig. E.2 – Vestige d'une cheminée du rez-de-chaussée.

Les éléments en pierre des deux demi-croisées sont semblables et permettent de penser que malgré les différences de conception de leur mode de clôture, elles correspondent à une même campagne de travaux. Les cheminées les plus anciennes de l'édifice (fig. E.2), très mutilées, peuvent être datées de la fin du XVe siècle ou du début du suivant. Une de celles-ci a été remplacée, probablement dans le second quart du XVIe siècle, par une cheminée plus moderne avec des consoles à balustre et des feuilles d'acanthé, mais des jambages décorés de plis de serviette. La hotte droite de cette cheminée qui vient englober le chevêtre plus étroit de la hotte pyramidale de l'ancienne cheminée permet sans difficulté de montrer la substitution. Elle ne peut donc constituer un élément de datation sur notre sujet. La porte en façade donnant aujourd'hui accès à l'étage montre également un caractère très renaissant avec un chambranle mouluré qui indique des remaniements pour mettre ce logis au goût du jour.
