Région de FLERS (Orne)

Manoir

Croisée

Deuxième quart du XVI^e siècle

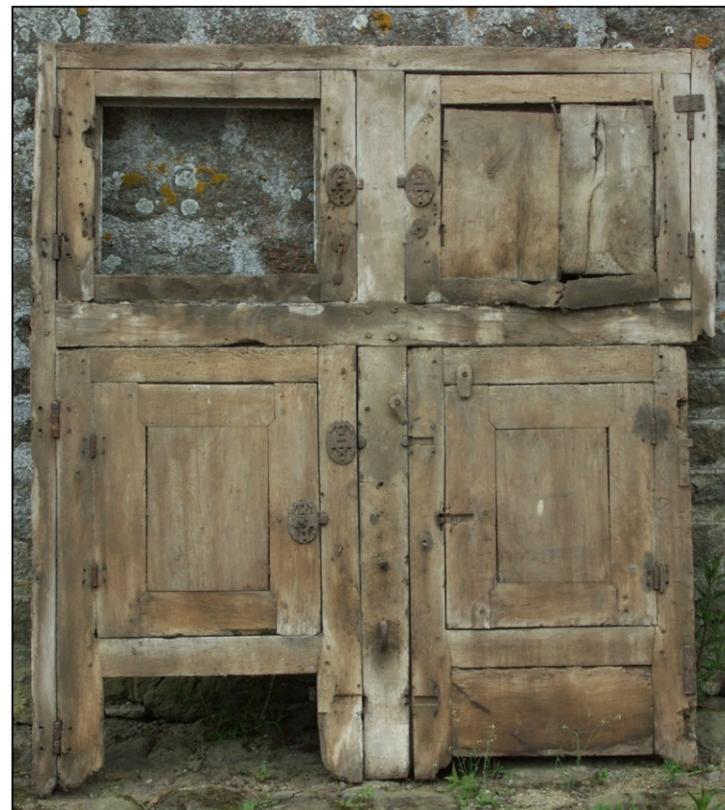
Cette rare croisée, datable du deuxième quart du XVI^e siècle, provient d'un manoir de la région de Flers. Elle est située dans une lucarne et conserve la plupart de ses éléments d'origine. Hormis l'inévitable dégradation de sa partie basse, elle n'a perdu que ses deux volets du haut. Elle est donc aisément restituable. Sa caractéristique la plus singulière est de présenter des vantaux inférieurs fermés traditionnellement par des volets, mais dont les compartiments ne sont pas vitrés. On notera enfin que son étanchéité reconduit le système des vantaux affleurés au nu intérieur du bâti dormant, au lieu de la technique du recouvrement qui commençait à se développer. Elle montre en outre une serrurerie soignée, aux ajours rehaussés par du tissu, malgré sa localisation dans une lucarne.

Il s'insère dans une lucarne à haut gâble de type médiéval et à remplage de pierre surmonté d'un linteau à double accolade. Il est divisé en quatre compartiments par une traverse et deux montants intermédiaires sur lesquels coure une double feuillure d'étanchéité. Assez curieusement, ces feuillures se raccordent à l'onglet. Ici, mais nous le verrons également sur les vantaux vitrés et les volets, le menuisier a cherché à aligner ses arasements (plan n°7). Ce procédé, peu orthodoxe, nuit bien évidemment à la solidité des assemblages qui sont alors plus fortement entaillés. Les éléments du dormant sont épais (près de 60 mm) pour encastrent totalement les vantaux et les volets. L'axe de la traverse intermédiaire formant croisillon est situé à 64 centièmes du bas, soit environ aux deux tiers de la hauteur.
