GONFREVILLE-L'ORCHER (Seine-Maritime)

Manoir de Bévilliers

Croisées et châssis

1528 / 1536

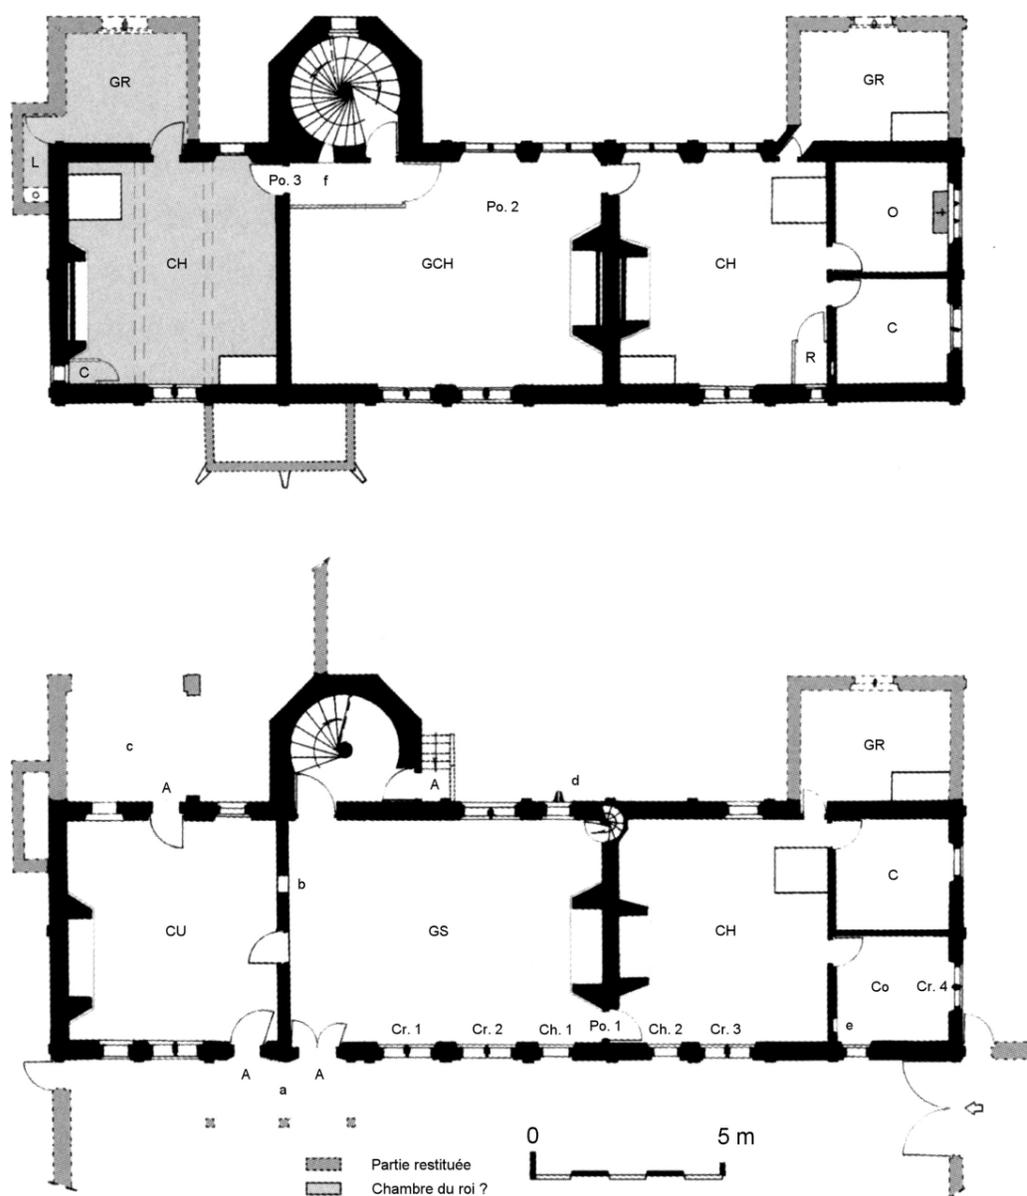
Fig. E.2. Plans et distributions restitués du rez-de-chaussée et du premier étage.
 C : cabinet. CH : chambre. Co : comptoir. CU : cuisine. GS : grande salle.
 GCH : grande chambre (salle haute). GR : garde-robe. L : latrine. O : oratoire. R : retrait.
 a : porche. b : passe-plat. c : portique. d : conduit d'évacuation. e : vis potoyer. f : tambour.
 Plans et légende : X. Pagazani, *La demeure noble en Haute-Normandie*, 2014.

Localisation des menuiseries.
 Cr. : croisée. Ch. : châssis. Po. : porte.

Quatre croisées et deux châssis sont conservés dans des états différents. Ils sont situés au rez-de-chaussée et éclairent la grande salle et la chambre avec ses annexes qui la prolongent (fig. E.2). Aucun de ces ouvrages ne conserve ses volets intérieurs et tous ont été modifiés pour les doter de petits-bois ou les réparer, notamment par le changement de tous leurs éléments au droit des appuis en pierre. Nous indiquerons donc le degré d'authenticité de chacun de ces vestiges dont la conception est la même, pour ensuite choisir une croisée type qui nous servira de guide. La croisée n°1 éclaire la grande salle (planche n°3). Elle conserve son bâti dormant, son vantail vitré inférieur gauche et une grande partie de sa serrurerie. La croisée n°2 qui suit la première est la plus complète, puisqu'elle conserve son bâti dormant et ses quatre vantaux vitrés avec la serrurerie correspondante (planches n°4 à 6). Le châssis n°1 est contigu à la croisée n°2 (planche n°7). Il a encore son bâti dormant, son vantail vitré et une partie de sa serrurerie. Le châssis n°2 est dans la chambre qui suit (planche n°7). Il se présente sous la même forme avec toutefois un peu plus de serrurerie conservée. La croisée n°3 éclaire la même pièce (planche n°8). Elle conserve son bâti dormant, ses vantaux vitrés du haut remaniés, ses vantaux du bas et une partie de sa serrurerie. La croisée n°4 a été refaite en conservant toutefois son bâti dormant et en récupérant les organes de serrurerie de la menuiserie ancienne (planche n°9). Elle offre donc un intérêt plus limité. Sur la base de cette analyse, le relevé et la description ont été faits sur la croisée n°2, en complétant nos observations sur les autres ouvrages qui conservaient parfois des éléments manquants sur le modèle de référence. En fin d'étude, nous détaillerons trois vantaux de porte pour les mettre en corrélation avec les croisées et proposer une restitution de leurs volets, ces ouvrages ayant généralement une unité de fabrication et de décor.

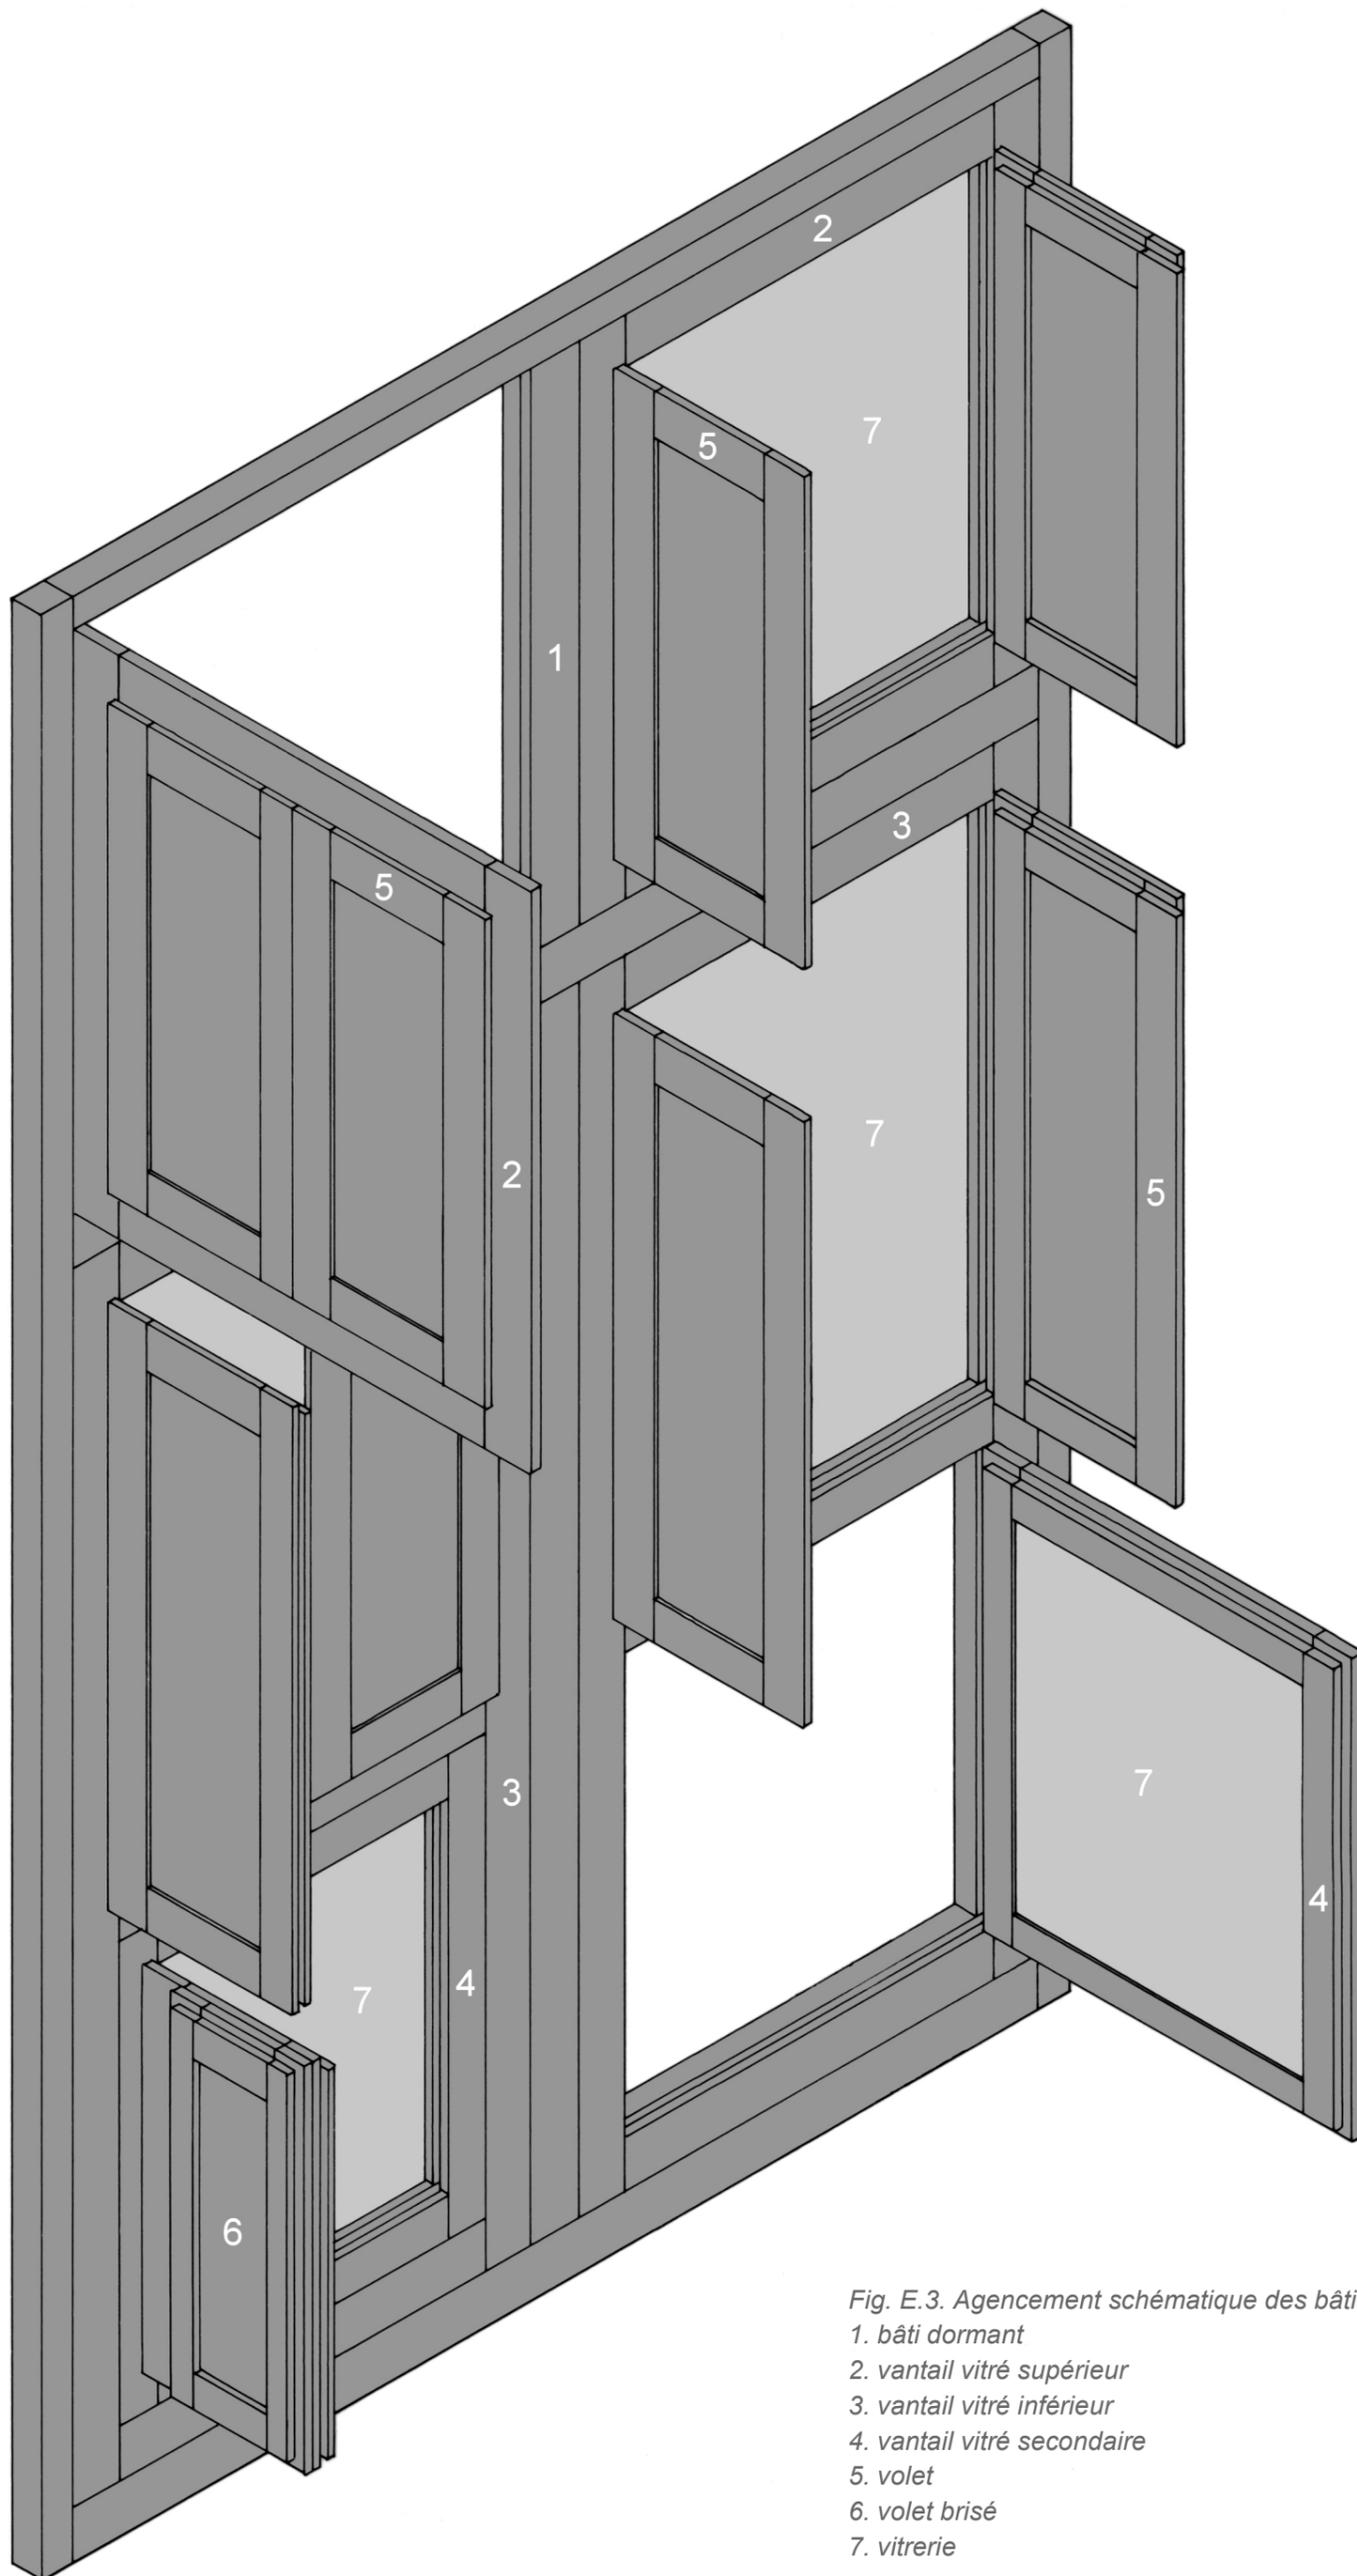
Fig. E.3. Agencement schématique des bâtis
 1. bâti dormant
 2. vantail vitré supérieur
 3. vantail vitré inférieur
 4. vantail vitré secondaire
 5. volet
 6. volet brisé
 7. vitrerie

Avant d'en étudier chacun des éléments, il est important de comprendre la conception générale de ces ouvrages qui est la même pour les croisées et les châssis, ces derniers étant comparables à une partie inférieure d'une croisée. Chaque croisée est composée d'un bâti dormant divisé en quatre compartiments définis par le meneau et le croisillon de la fenêtre et dans lesquels s'insèrent autant de vantaux vitrés (fig. E.3). Les vantaux du haut sont constitués d'un simple bâti, alors que ceux du bas sont divisés en plus par une traverse intermédiaire délimitant alors deux nouveaux compartiments, soit six sur la hauteur de la croisée. Tous ces compartiments étaient garnis d'une vitrerie mise en plomb, hormis les deux du bas qui étaient dotés d'un ouvrant secondaire sur lequel était sans aucun doute reporté une vitrerie. Cette disposition n'est plus visible, mais nous tenterons de la restituer d'après les éléments encore en place. La conception générale de ces croisées n'est pas étonnante et conforme aux usages de la fin du Moyen Âge. Par contre, la façon de disposer leurs volets intérieurs est quasi inédite puisque chacun d'eux était fractionné en deux éléments refermant l'un sur l'autre.

Bien que ces croisées aient perdu des éléments importants de leur structure, les indices recueillis sur les six vestiges, alliés à l'analyse des vantaux de porte et d'un passe-plat (fig. E.7 et E.8), permettent d'en proposer une restitution argumentée que nous espérons fiable. Cette image restaurée donne à voir dans le détail la conception de ces premières croisées sur bâti dormant et de mesurer la variété des solutions mises en œuvre avant une certaine « standardisation » à partir du milieu du XVI^e siècle (plans n°9 à 11 et fig. E.3).

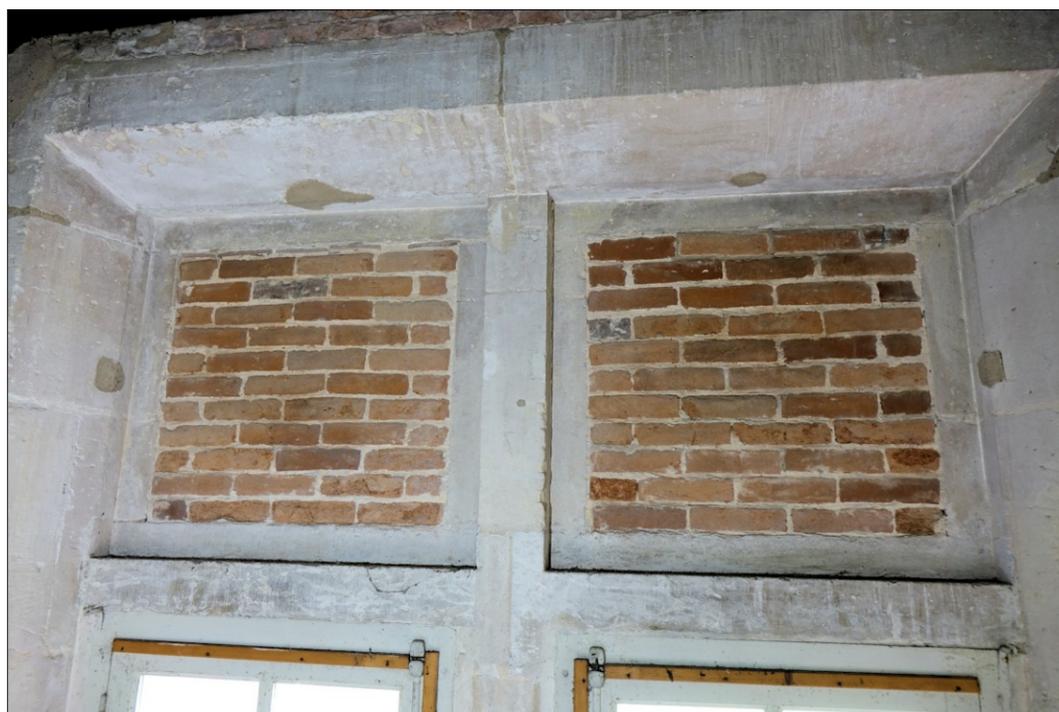
Fig. E.4. Croisée de l'étage (façade nord)

Si le château de Gaillon, construit une vingtaine d'années plus tôt, a importé ou révélé de nouveaux talents qui s'expriment ici de belle façon dans le décor sculpté de ce manoir, et notamment dans ses cheminées traitées chacune comme un monument à part entière (fig. 2.4 et 2.5), la tradition médiévale imprègne encore fortement sa structure. Son escalier en vis hors-œuvre (fig. 2.1), ses grandes travées de fenêtres superposées qui interrompent la corniche, ses croisées profondément ébrasées, son décor polychrome de brique et de pierre sont bien à la manière française de la fin du Moyen Âge. En façade antérieure, les trois chaînes de pierre décorées de pilastres à disque ou à losange sont rythmées sur les refends intérieurs qui laissent deviner la distribution des pièces. Chaque étage est souligné par un fin bandeau mouluré formant un quadrillage qui n'est pas sans rappeler certains châteaux de la Loire. Il s'y installe un réseau losangé de briques surcuites posées sur un tapis de briques rouges. Cette polychromie, peut-être renforcée par un toit d'ardoises et utilisée depuis plusieurs décennies en Normandie, fera florès plus tard dans la capitale. Les frontons qui coiffent les lucarnes sont ornés des époux figurés à l'antique en médaillon et d'un écu timbré d'un heaume majestueux (fig. 1.1 et 1.2). La façade postérieure est dessinée avec plus de sobriété et l'ornementation sculptée a cédé la place à un jeu plus simple de moulures. Elle montre une belle enfilade de quatre croisées sur laquelle nous reviendrons (fig. 2.1 et E.4).

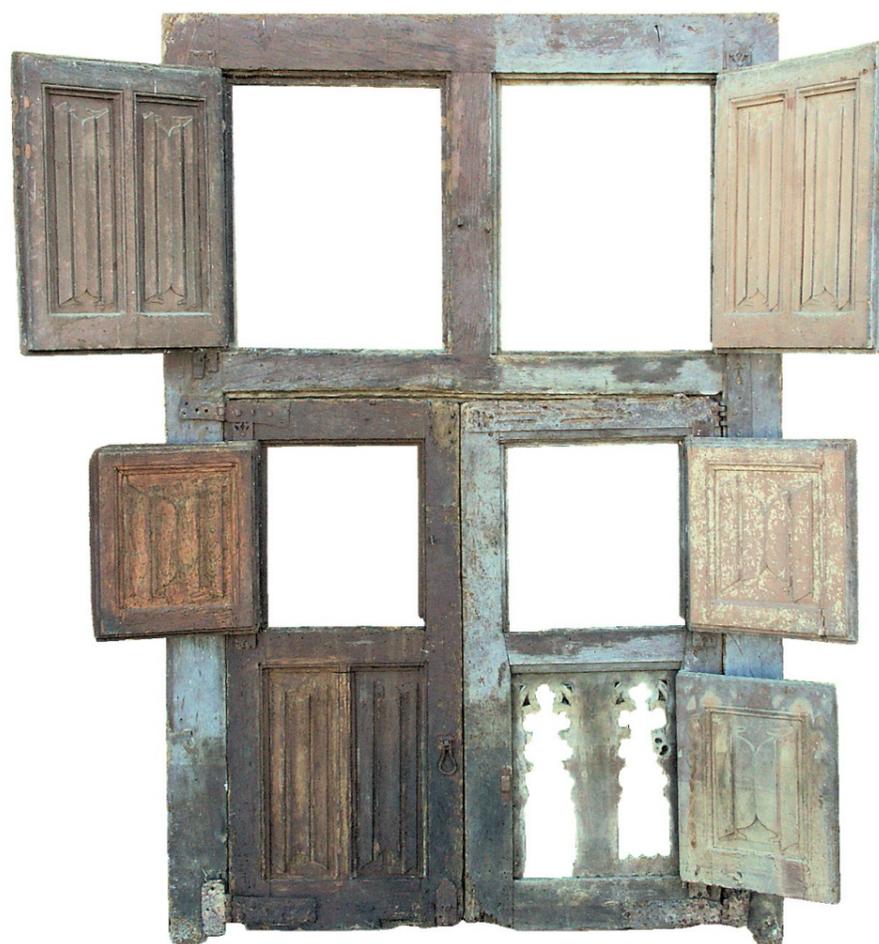
Fig. E.5. Château de Bois Orcan à Noyal-sur-Vilaine (Ille-et-Vilaine)

La rotation des vantaux vitrés du haut et des ouvrants secondaires (fig. 11.2) est assurée par des fiches à broche rivée à cinq nœuds (hauteur 67 mm, diamètre 15,5 mm), et celle du bas par de fortes fiches exceptionnellement à sept nœuds (fig. 11.1 et 11.2) (hauteur 143 mm, diamètre 27 mm). Nous avons donc ici un emploi général de fiches bien conçues, malgré la reconduction de vantaux vitrés arasés au nu intérieur du bâti dormant, conception logique pour cette période et qui aurait pu conduire le serrurier à fabriquer des organes en applique, c'est-à-dire des paumelles ou des charnières comme on les observe encore à cette période (Bois-Orcan, fig. E.4 ; château de la Roche-du-Maine à Prinçay dans la Vienne, relevé du CRMH).

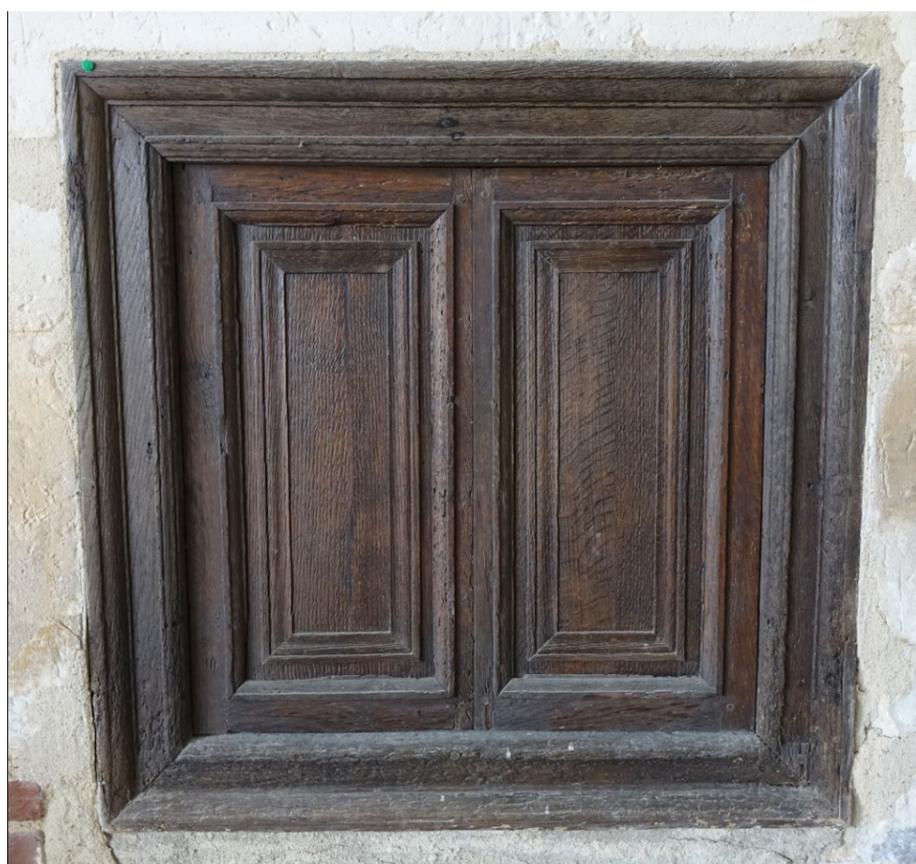
Fig. E.7. Passe-plat (côté grande salle)

Les deux vantaux ont été remaniés (au moins les fiches, les verrous et les battants du milieu à noix) et les panneaux refaits, peut-être selon le modèle d'origine. Le bâti dormant semble bien appartenir à la construction d'origine.

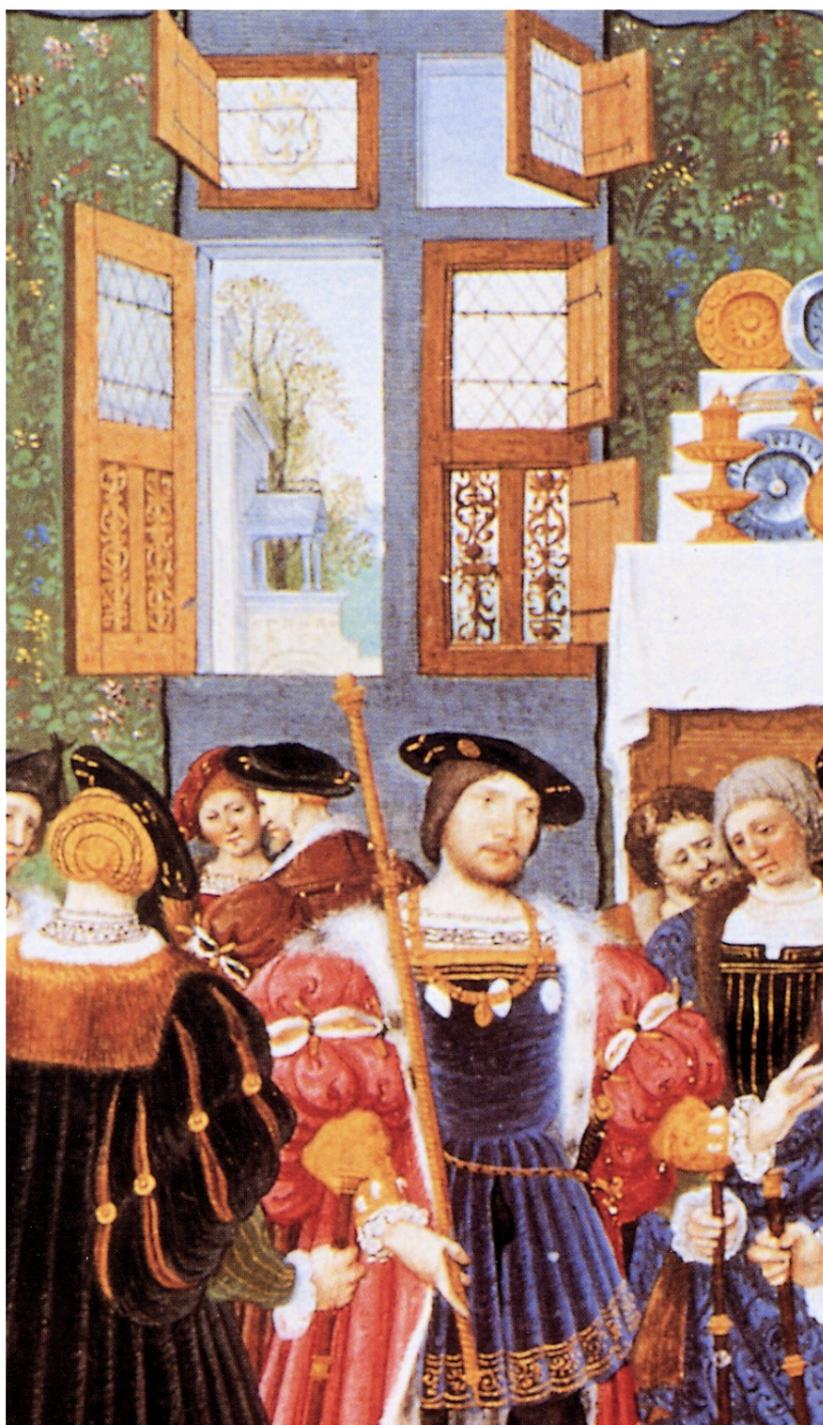
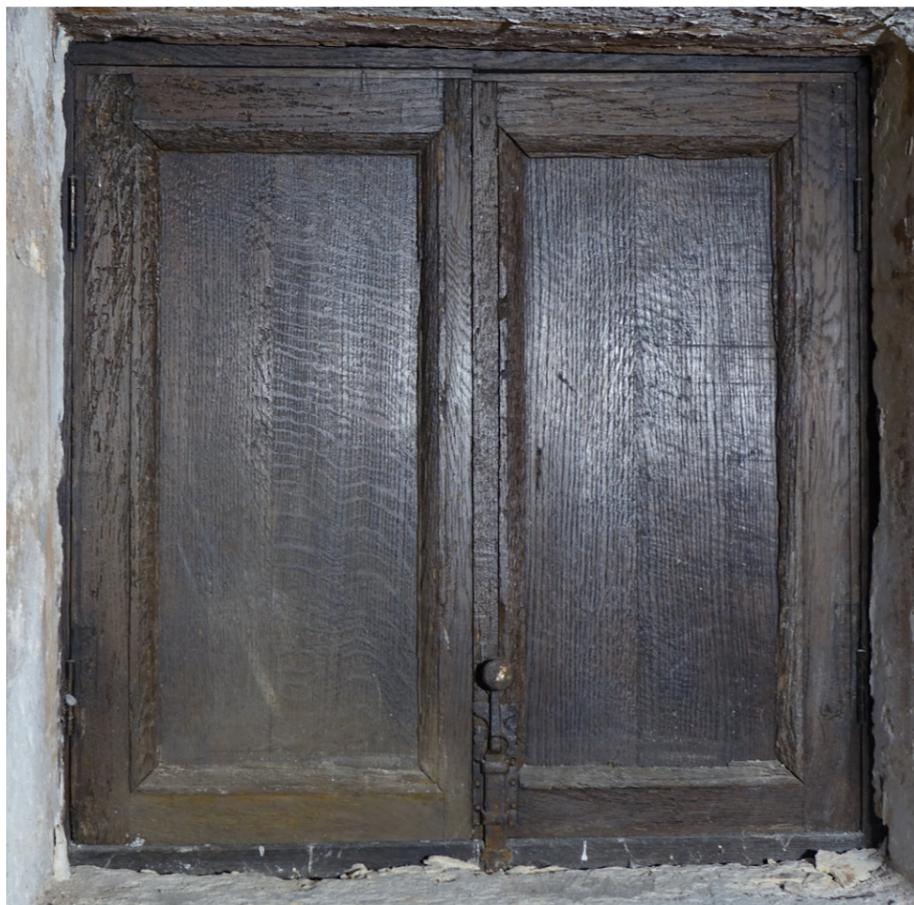
Fig. E.8. Passe-plat (côté cuisine)
