GOURHEL (Morbihan)

Manoir de la Cour

Croisées

1570

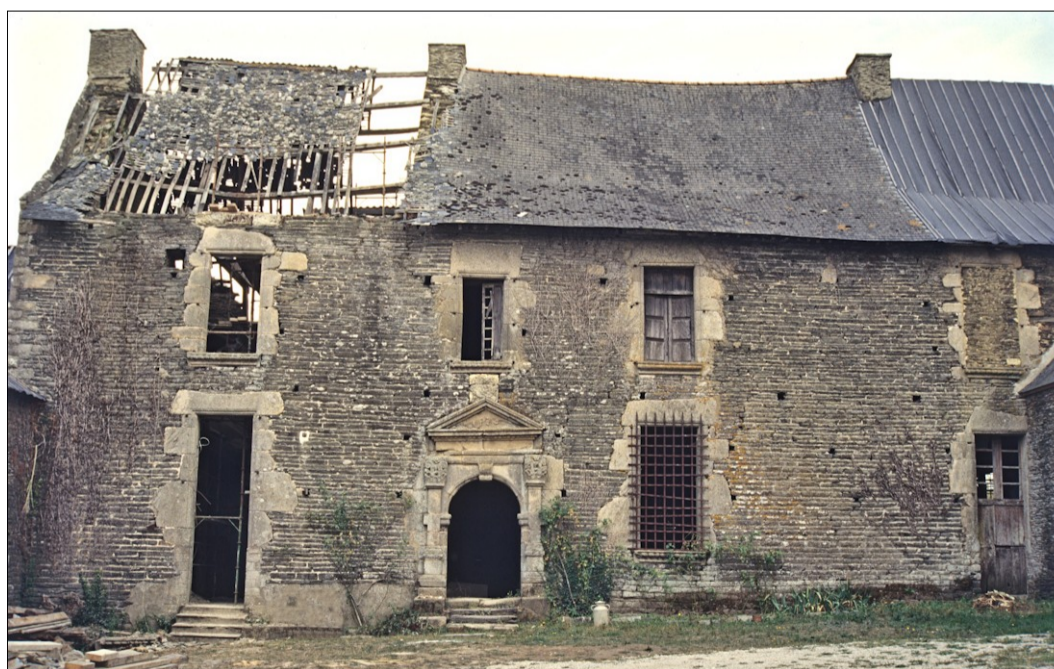
Fig. E.1. Façade antérieure sur cour, avant restauration (1996).
A droite de la porte, la croisée A.

Ce manoir, daté de 1570 selon le millésime inscrit sur le fronton de sa porte d'entrée (fig. E.2), conserve des vestiges de trois de ses croisées primitives. La première, située dans la grande salle du rez-de-chaussée, en façade antérieure (croisée A, fig. E.1), est la plus complète, mais aussi la plus ruinée. Malgré tout, ses éléments subsistants nous ont permis d'en restituer l'aspect originel. Les deux autres sont encore en place, en façade postérieure, mais ont perdu nombre de leurs éléments (fig. E.3). Une est située en vis-à-vis de la première (croisée B), l'autre dans la grande salle du premier étage (croisée C). La singularité de ces croisées en bois est de ne pas être adossées à un meneau et un croisillon en pierre. Il s'agit là d'un exemple exceptionnellement conservé des premières grandes croisées de la Renaissance en Bretagne. Fragilisées par leur grande surface et l'absence de remplage protecteur en pierre, il est rare qu'elles soient préservées. Ces croisées présentent en outre un remarquable système d'étanchéité par recouvrement à double feuillure et de curieux vantaux dont nous tenterons d'établir la fonction.

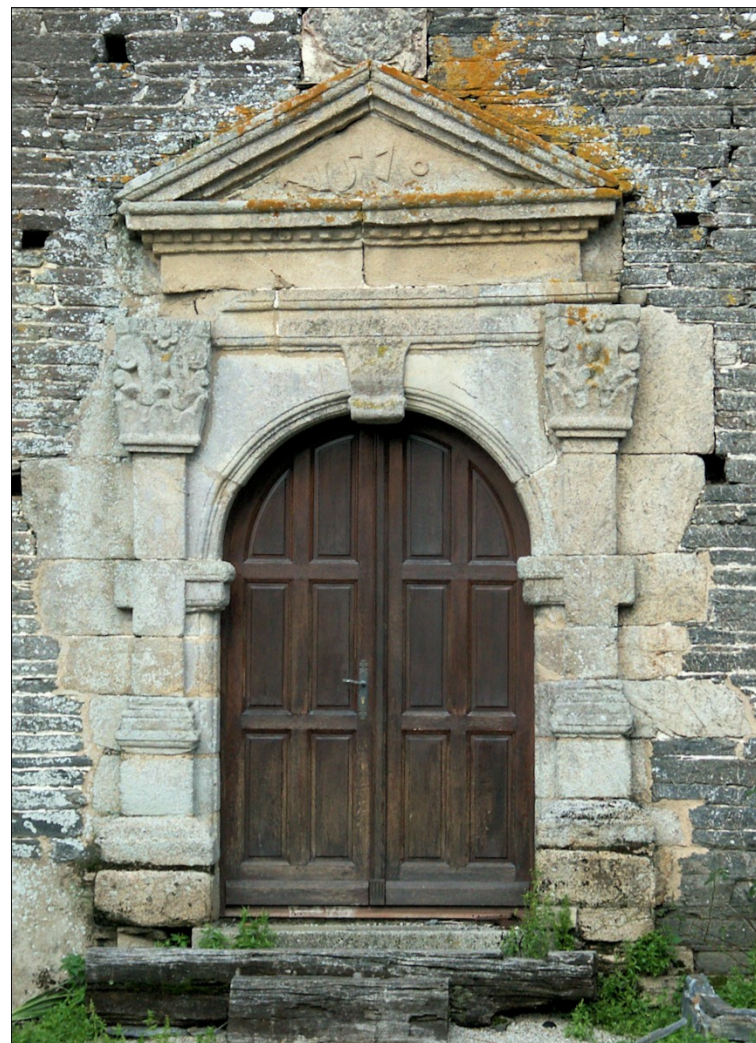
Fig. E.2. La porte principale et son millésime « 1570 » sur le fronton.

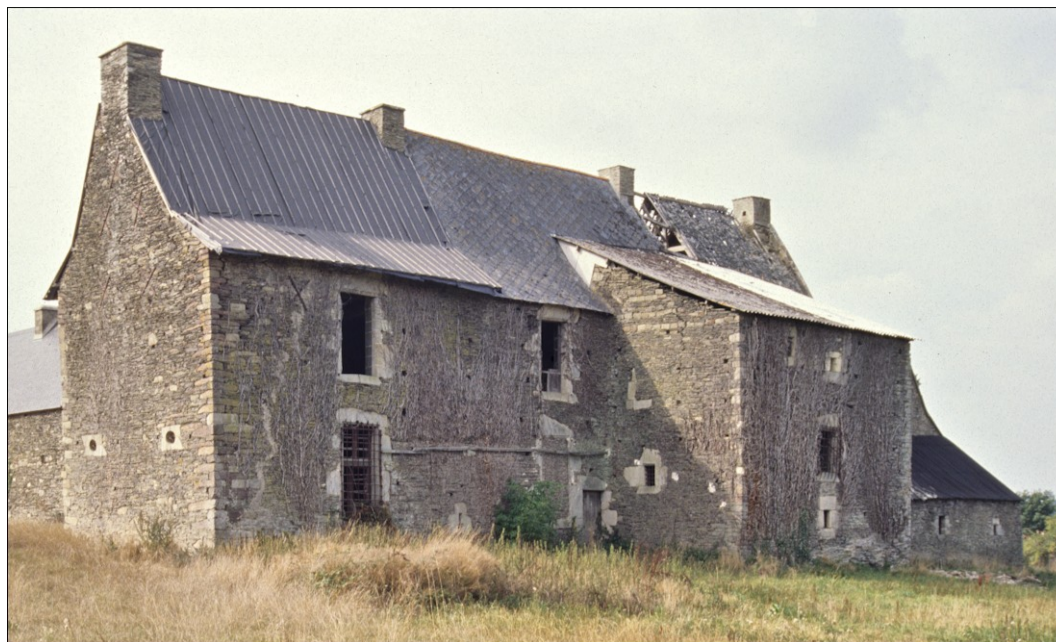
Fig. E.3. Façade postérieure et cage d'escalier, avant restauration (1996).
Au rez-de-chaussée, près de la porte, la croisée murée B.
A l'étage, immédiatement au-dessus, la croisée C.

Ce petit châssis provient d'un bâtiment à usage de commun adossé à la façade postérieure du logis (fig. E.3, à droite de l'escalier hors-œuvre). Il est composé d'un bâti dormant et d'un simple volet dont les lames sont maintenues par un embrèvement à rainure et languette renforcé par des goujons horizontaux (fig. 6.1). L'épaisseur du volet, supérieure à la profondeur de la feuillure qui l'accueille, forme une saillie sur le bâti dormant. Ses rives ont donc été arrondies pour rejoindre le nu intérieur de son petit dormant. Le bois employé est d'une qualité médiocre, même s'il est essentiellement débité sur quartier ou faux quartier.
