LE GUÉDENIAU (Maine-et-Loire)

Logis de Vendanger

Croisée et demi-croisée

Fin du XV^e siècle

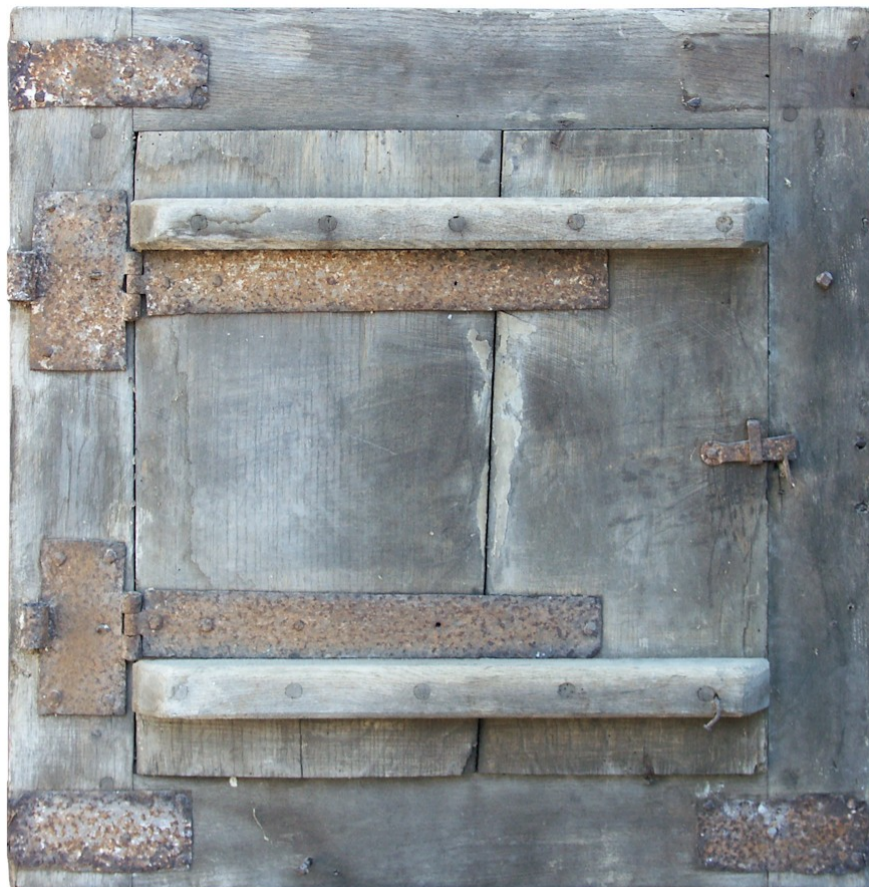
Ce logis conserve deux importants vestiges de ses châssis de fenêtres d'origine¹. Bien que seuls les compartiments du haut d'une croisée et d'une demi-croisée soient préservés, il s'agit de témoins précieux qui montrent dans un même édifice une étape importante de leur évolution : le passage des volets à lames vers ceux à bâti assemblé.

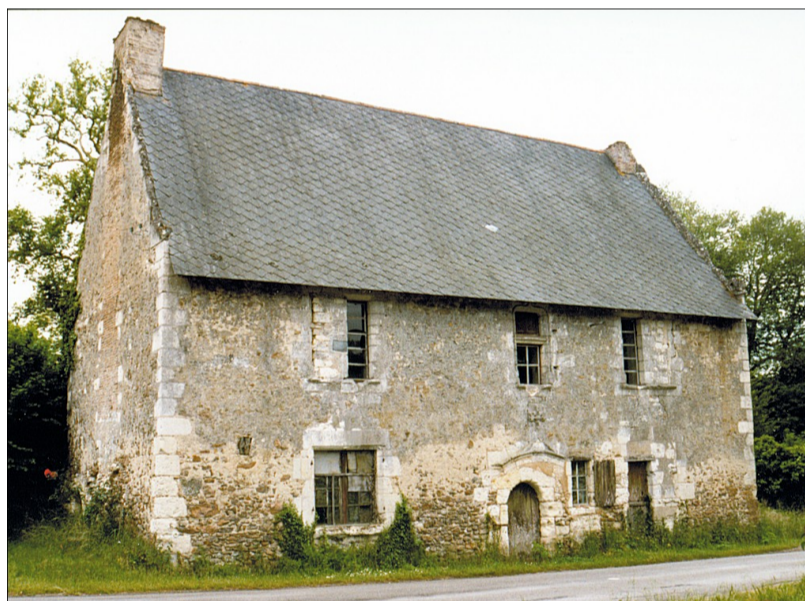
Fig. E.1 – Le logis avant restauration, en 1998.

Le vantail subsistant de cette demi-croisée est situé à l'étage et en façade antérieure, juste au-dessus de la porte (fig. E.1 et 2.4). Il est en tous points comparable aux précédents. Sa grande originalité provient de son volet. Ici, le traditionnel volet de planches est abandonné au profit d'un bâti

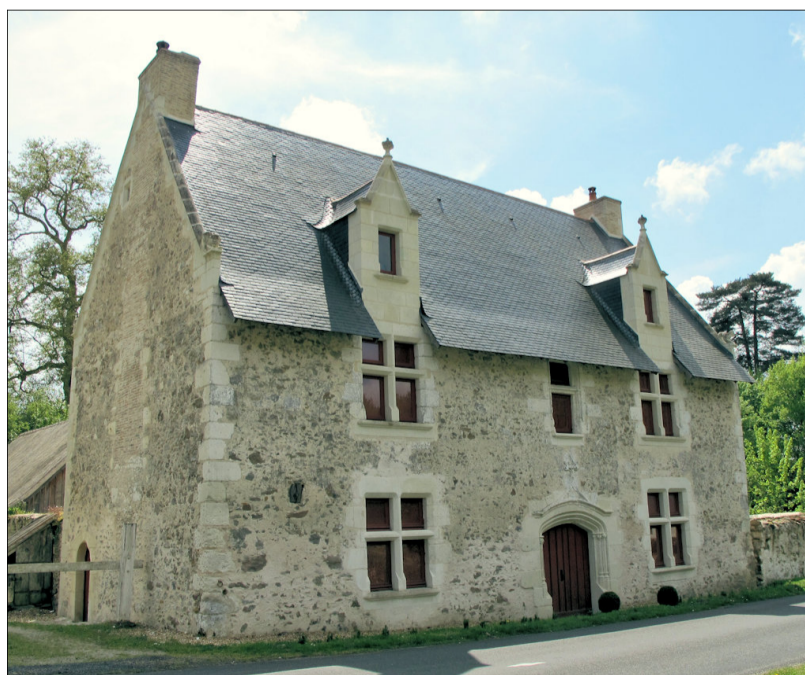
Fig. E.2 – Le logis après restauration, en 2013.

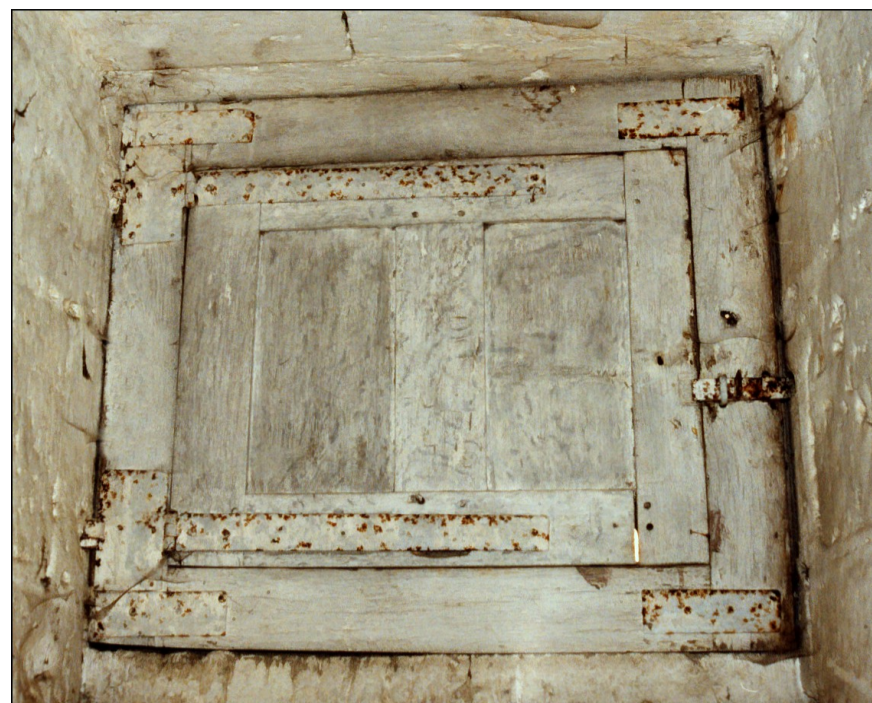
Fig. E.3 – Demi-croisée B (vantail supérieur)

panneaux embrevés (fig. E.3). Il suffit de regarder le plan n°2 pour mesurer le problème que pose cette façon de faire lorsque l'on souhaite conserver un volet au même nu intérieur que le vantail vitré pour utiliser les classiques pentures à charnière. L'étrangeté de la conception adoptée pourrait faire douter de son authenticité. Il est toutefois aisé de la démontrer par l'emplacement des gonds. D'une part, le vantail vitré n'est pas démontable (la sous-face du linteau ne le permet pas, voir fig. E.3) et n'a donc pas pu être modifié, d'autre part, les pentures à charnière correspondent parfaitement à l'emplacement des traverses de ce type de volet (voir les châssis précédents où les pentures sont décalées vers l'axe horizontal du volet pour mettre en place les barres chevillées). Le procédé est donc bien le fruit d'une réflexion pour adopter, et adapter, un volet à bâti en lieu et place d'un volet à ais minces⁴. Dans les premières décennies du XVI^e siècle, seront mises au point la technique de la feuillure périphérique et la serrurerie adaptée permettant un recouvrement des bâtis les uns sur les autres⁵. En attendant, le menuisier a choisi un bâti relativement mince, de l'ordre de 22 mm d'épaisseur, dont il a amaigri les rives pour les faire affleurer plus ou moins au vantail⁶. A défaut d'être rationnelle, cette technique, qui n'est pas immédiatement perceptible, satisfait parfaitement l'œil. Elle gêne toutefois le fonctionnement du pêne de la targette employée sur le vantail et a contraint le menuisier à entailler le volet (fig. 2.6). Comme sur les châssis de la croisée, le volet fermait par un loquet dont il ne subsiste que les traces de son emplacement. Les assemblages du vantail ne sont plus renforcés par des étriers, mais par de simples platines posées en applique aux deux faces (fig. 2.5).

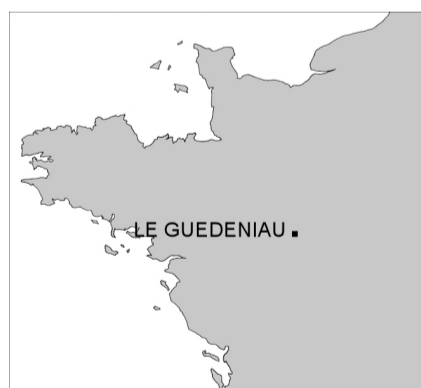
Situation

Typologie présumée

Type 4.MM.P
