HOTOT-EN-AUGE (*Calvados*)

Manoir de Langle

Demi-croisée

1545

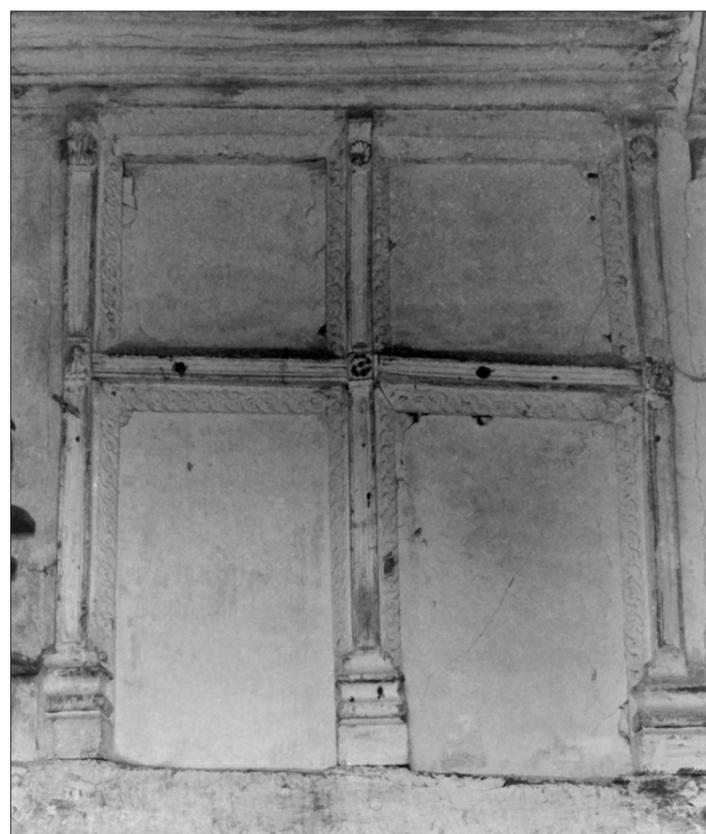
Fig. E.1. Fenêtre due à la modernisation du manoir en 1545
Photo M.-H. Since, 1979, DRAC de Normandie

Il n'y a pas de bâti dormant proprement dit. Les vantaux vitrés étaient ferrés sur un pan de bois dans lequel ils étaient encastrés totalement et affleurés au même nu intérieur.

Il est traditionnellement assemblé à tenons et mortaises non traversées. Ses chants intérieurs reçoivent des feuillures pour installer une vitrerie mise en plomb à l'extérieur et un volet à l'intérieur².

Sa structure est assemblée suivant les mêmes principes, mais son bâti est divisé par une traverse intermédiaire axée (fig. 1.1 et 1.2). Malgré une similitude d'aspect, les deux compartiments délimités par cette traverse avaient des fonctions différentes. Celui du haut possédait une vitrerie à l'instar du vantail précédemment étudié, tandis que celui du bas recevait un panneau ajouré qui n'a laissé aucune trace, hormis les rainures pour l'installer (plan n°3)³.

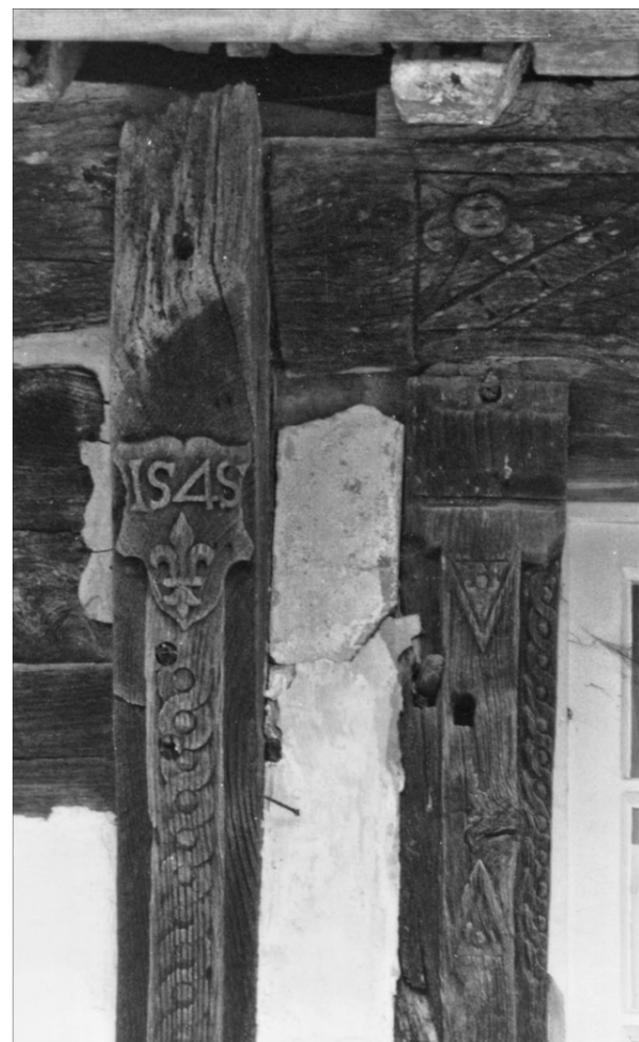
Fig. E.2. Fenêtre de l'étage (façade sud)
Photo M.-H. Since, 1979, DRAC de Normandie

La date de 1545 est donnée par un poteau de la fenêtre centrale de l'étage de la façade antérieure (fig. E.2). Bien que le châssis présente une facture relativement sobre et qu'il ait perdu quelques éléments, comme une partie de sa serrurerie et son panneau ajouré qui nous auraient probablement aidé à le dater, plusieurs de ses caractéristiques nous incitent à le rattacher au millésime inscrit sur la façade. Les volets sont traditionnellement arasés et n'utilisent pas encore la technique du recouvrement. Pour autant, leur forme a évolué en abandonnant les barres posées en applique au profit d'emboîtures. Par ailleurs, à l'instar des croisées sur bâti dormant qui se développent dans ce deuxième quart du XVI^e siècle, les bâtis, même en l'absence de recouvrement, commencent à utiliser les fiches entaillées et à abandonner les paumelles ou pentures en applique. Ces caractéristiques permettent de penser que ces châssis ont bien été réalisés pour l'agrandissement des fenêtres en 1545.
