# JOSSELIN (*Morbihan*)

Maison Morice  
21, rue Olivier de Clisson

Croisée

*Milieu du XVI<sup>e</sup> siècle*

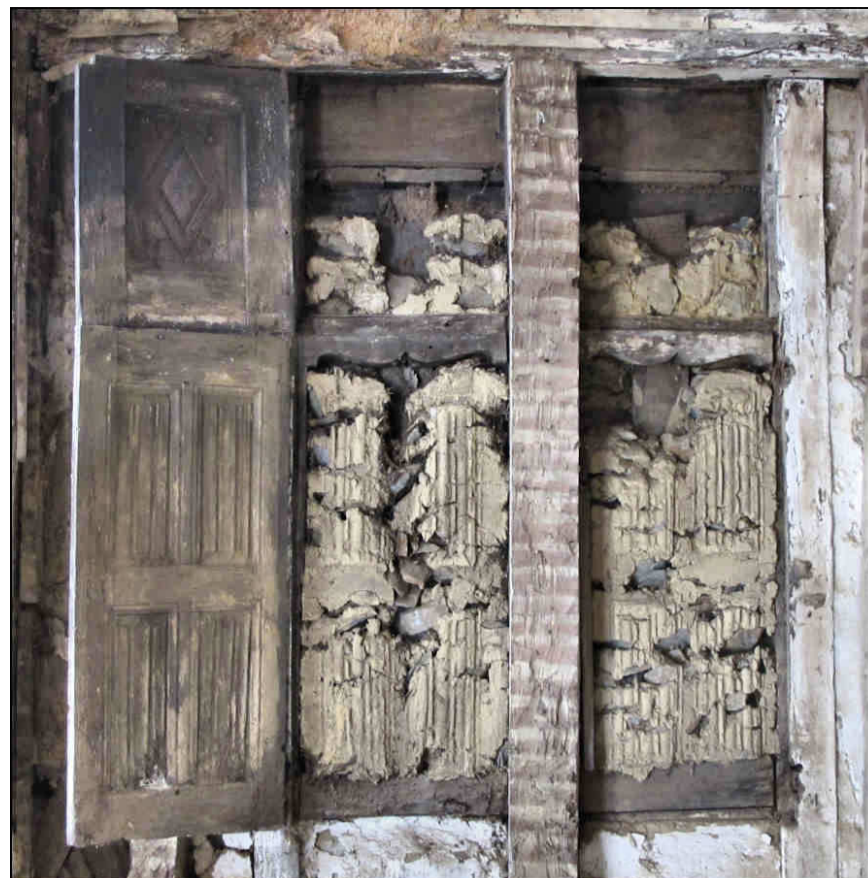
Si les croisées du XVI<sup>e</sup> siècle sont aujourd'hui rares, leur observation dans une maison bretonne en pan-de-bois est quant à elle exceptionnelle. En effet, situées principalement en milieu urbain, ces maisons ont été plus que d'autres sujettes aux adaptations. Leurs fenêtres étant fermées par de simples volets très inconfortables, elles ont été systématiquement modifiées au cours des siècles suivants pour les doter de croisées sur bâti dormant plus performantes et offrant un meilleur éclairage, souvent en supprimant leurs meneau et croisillon. C'est donc durant des travaux de restauration que nous avons parfois la chance d'en trouver une, comme au Faou en 1999 (étude n°29001). La croisée de Josselin était enfermée entre une contre-cloison et une autre maison construite en mitoyenneté. Bien qu'il ait perdu quelques éléments, ce remarquable témoin nous permettra de confirmer sur les maisons en pan-de-bois l'emploi d'un mode de clôture abondamment reproduit par l'iconographie médiévale et observé plus largement dans l'architecture de pierre, c'est-à-dire des croisées fermées par de simples volets de bois dont seuls les deux compartiments du haut étaient vitrés. Nous verrons également l'utilisation de deux types de volet en fonction de leur position dans la baie sur lesquels nous mènerons une analyse afin de mesurer leur contemporanéité. Enfin, ce sera l'occasion de montrer deux systèmes de fermeture des volets employés au XVI<sup>e</sup> siècle dans cette région.

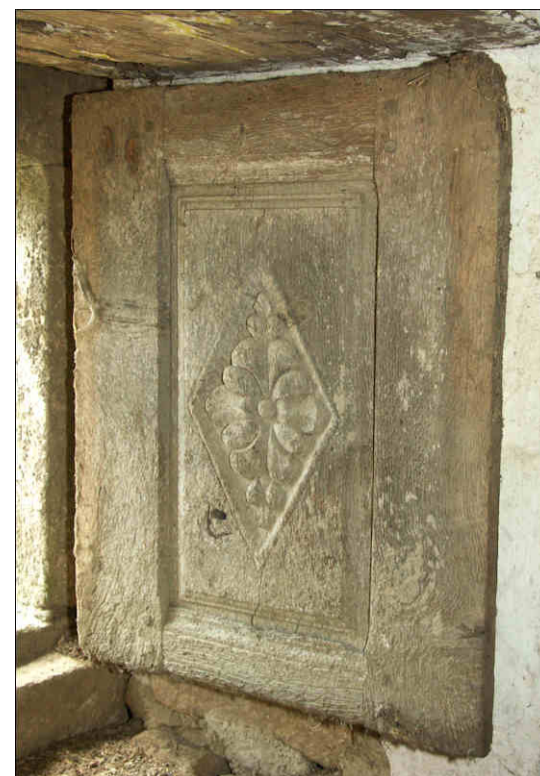
*Fig. E.2. Maison en pan-de-bois du 9, Grand'Rue à Morlaix (Finistère). Photographie prise lors des travaux de restauration. Les vantaux vitrés sont des ajouts modernes.*

*Cette maison du premier quart du XVI<sup>e</sup> siècle conserve à l'étage les volets coulissants de sa claire-voie. Ils sont constitués d'un bâti assemblé à tenons et mortaises comprenant deux panneaux embrevés à plis de serviette. Afin de les installer après l'édification du pan-de-bois, ils ont la particularité d'avoir des traverses montées en chapeau. Les assemblages sont donc inversés par rapport à un bâti traditionnel dont les montants filent et interrompent les traverses. Ici, la traverse basse est d'abord mise en place dans le pan-de-bois. Elle reçoit les trois montants et les deux panneaux. Puis l'ensemble est coiffé par la traverse haute et chevillé. Le niveau du volet est réglé par une cheville fichée dans le montant intermédiaire de l'allège. Aux dires de l'entreprise qui a réalisé les travaux de restauration, aucune trace de vitrerie n'a pu être mise en évidence dans les compartiments du haut (non visibles sur la photographie). On peut toutefois estimer que celle-ci avait les caractéristiques de celles de Josselin et du Faou. Au final, la claire-voie devait avoir l'aspect de la croisée figurée sur les stalles de la cathédrale d'Amiens (fig. E.3.).*
