JUAYE-MONDAYE (*Calvados*)

Abbaye Saint-Martin

Croisées

Vers 1738

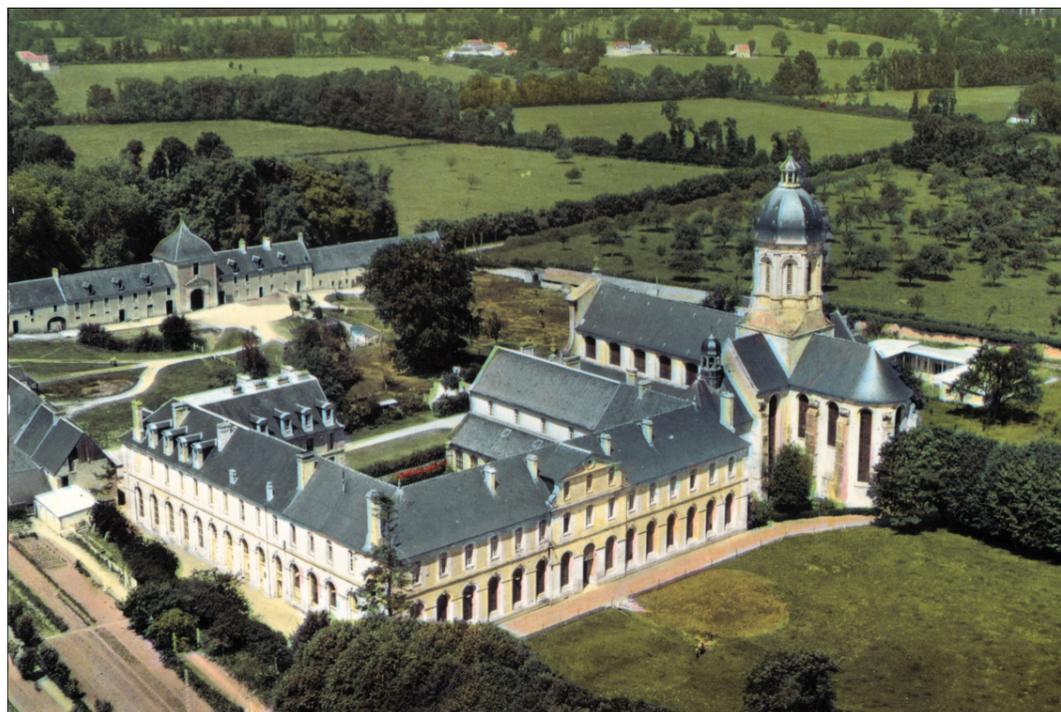
Fig. E.1. L'abbaye Saint-Martin – l'aile orientale, au premier plan.
Carte postale (collection de l'auteur)

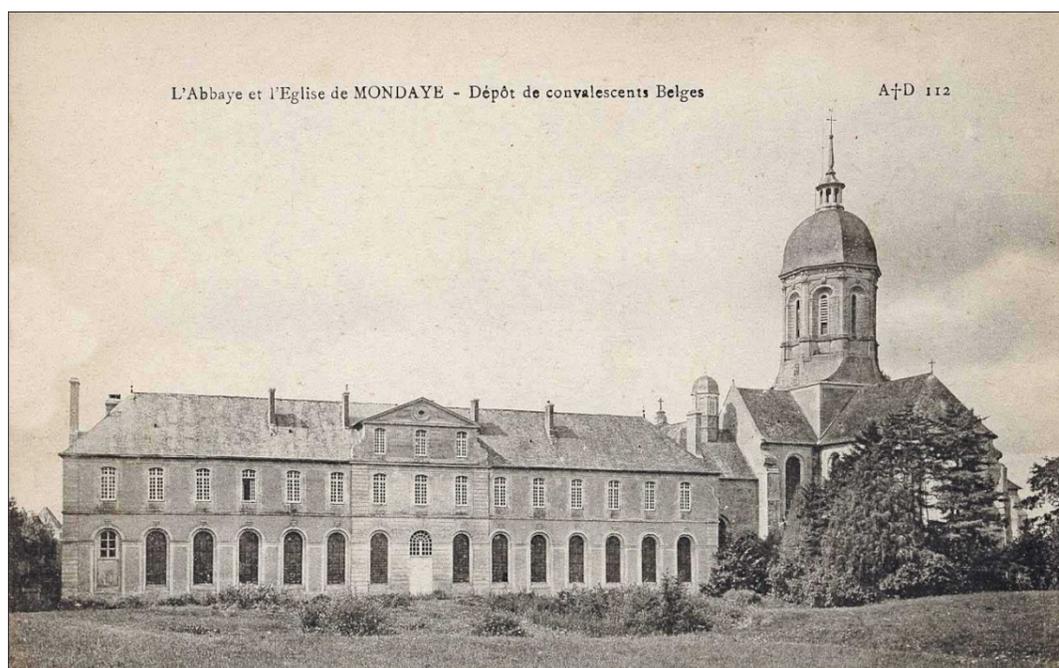
Fig. E.1. L'abbaye. L'aile orientale au début du XXe siècle.
Carte postale (source Archives départementales du Calvados)

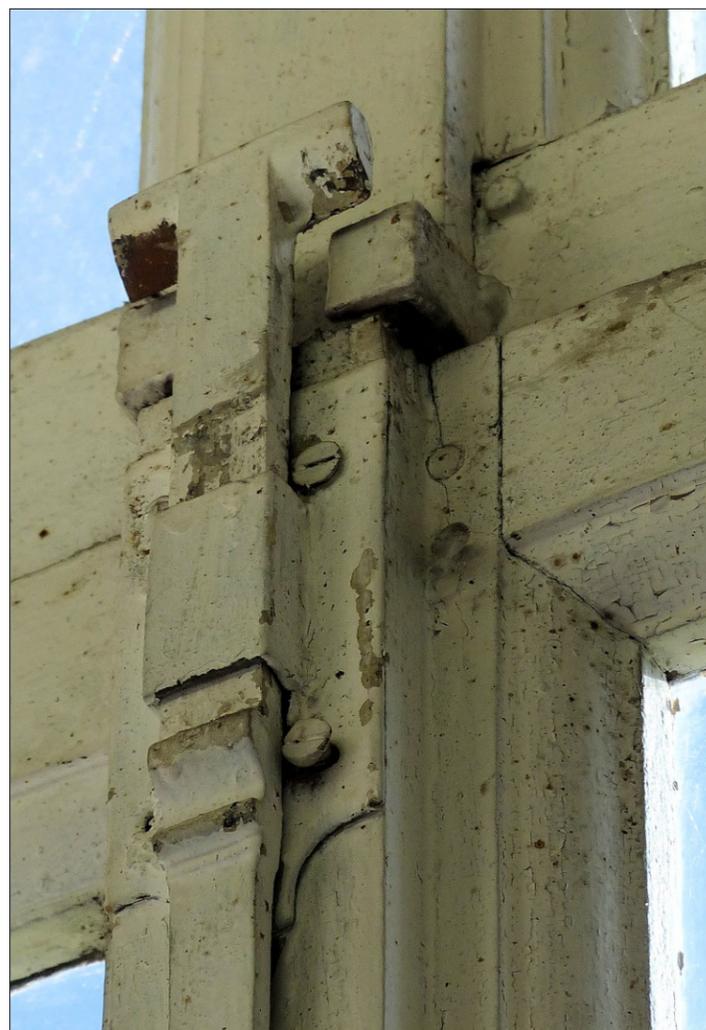
Fig. E.2. Verrou du haut et ses deux équerres fichées dans la traverse d'imposte.

Ici, le verrou du haut, en té, ferme entre deux équerres fichées dans la traverse d'imposte (fig. 4.1 et E.2 ci-contre⁶, plan n°7). Il est soudé à une tringle posée sur le plat qui a nécessité trois conduits sur sa hauteur pour supprimer sa trop grande souplesse (plan n°6). Il ne reste plus qu'un conduit sur la plupart des croisées, mais leur décapage a permis d'attester la disposition ancienne. Les deux pènes sont raccordés à la tringle par une forte doucine suivie d'un rouleau (plan n°7). Ils sont montés sur des platines⁷ simplement échancrées. La tringle est manœuvrée par une poignée de forme ovale (fig. 4.2 et 4.5, plan n°7). Les verrous doubles étaient posés par des vis (fig. 4.7), mais certains conduits devaient être simplement cloués, d'où sans doute leur perte progressive. Si l'utilisation d'un verrou double permettait par un système de panneton et de contre-panneton coulissant les uns sur les autres de fermer également les volets, ici on a limité le verrou double à la fermeture des vantaux vitrés, les volets fermant par des targettes sur platine ovale dans une gâche unique (fig. 3.7 et 4.7, plan n°6). Comme nous l'avons vu plus haut, ce système peut témoigner de l'ajout de volets alors que les croisées étaient réalisées sans en tenir compte, ou de la volonté d'en rester à une conception simple et efficace, les volets étant difficiles à fermer dans un système à panneton et contre-panneton s'ils se voilent quelque peu.

6 Lors de notre relevé, la croisée était en cours de restauration et les équerres n'étaient plus en place. Nous donnons donc sur la figure E.2 le système complet sur une autre croisée.
