LAPENTY (Manche)

Manoir des Cours

Croisée

Dernier quart du XV^e siècle

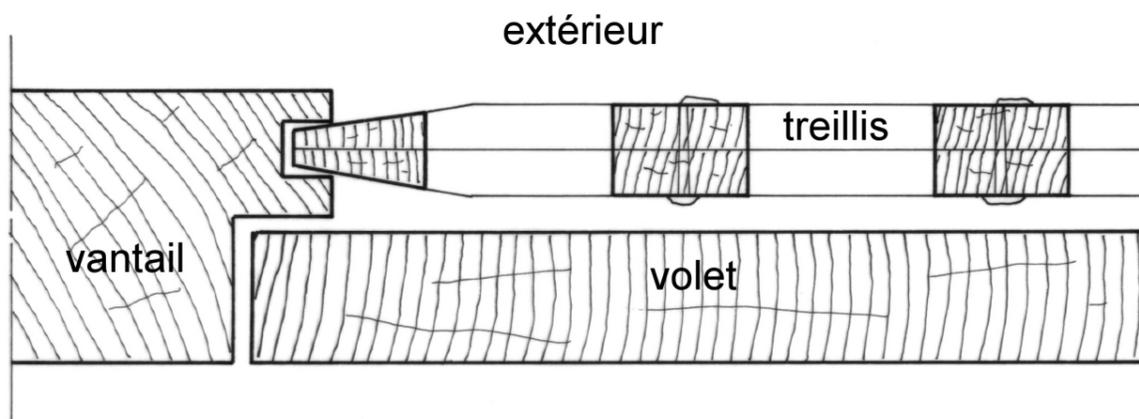
Fig. E.3. Lapenty (Manche). Manoir des Cours. Section horizontale (restitution d'un treillis)

Le treillis permet quant à lui d'obtenir des largeurs plus conséquentes, sans inconvénient. Les vestiges en témoignent principalement par les rainures qui les maintenaient, mais l'iconographie en montre de multiples exemples employés en soubassement ou en partie haute des vantaux (fig. E.2 et E.9). La profondeur et la largeur de la rainure attestée au manoir des Cours sont identiques, soit 8 mm. Cette profondeur limitée n'est guère compatible avec l'emploi d'un panneau qui peut être sujet à des fluctuations importantes. Par contre, elle est tout à fait justifiée pour accueillir un treillis dont la dilatation est négligeable. Sur ce point, on notera que la profondeur de la rainure du panneau de soubassement est de 15 à 16 mm pour compenser ses mouvements. En épaisseur, les treillis constitués de deux épaisseurs de baguette devaient être mis au molet pour pouvoir être installés dans les vantaux sans trop augmenter leur section. On peut donc restituer celui du manoir des Cours selon la figure E.3.

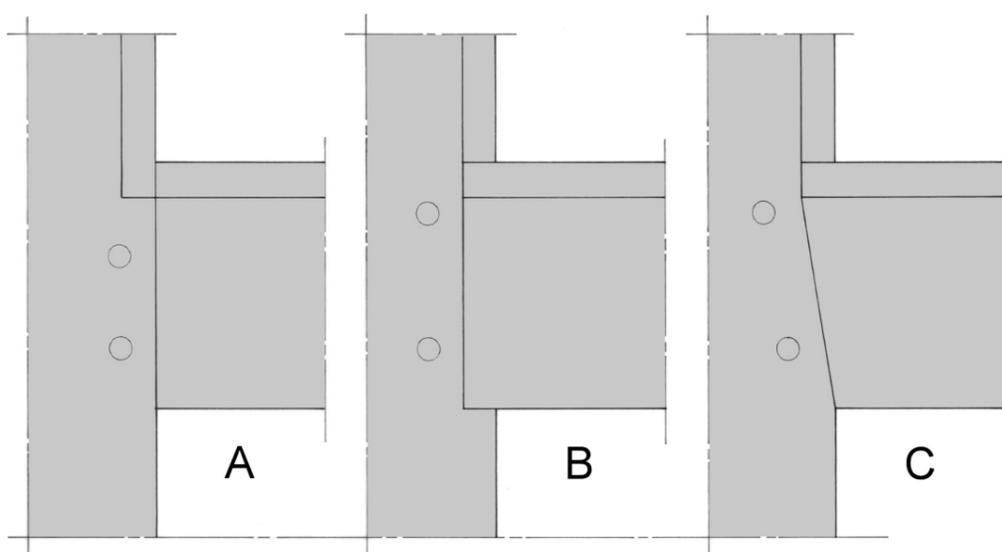
Fig. E.4. Les trois méthodes pour raccorder les feuillures de la partie supérieure d'un vantail.

Nous considérerons ici que cette partie haute était rainurée à l'extérieur et non pas feuillurée comme aujourd'hui. Dans ce type de cas, les vantaux les plus anciens recensés adoptaient à l'intérieur des ravancements droits de feuillure (type B, fig. E.4), c'est-à-dire que les arasements du tenon se prolongeaient jusqu'au fond de la feuillure. Sur les vantaux du XVI^e siècle, cette technique était généralement abandonnée au profit d'arasements biais, plus rationnels (type C, fig. E.4). Ici, la conception est beaucoup plus simple. Le menuisier a aligné tous ses arasements sur le chant intérieur des montants, sans s'occuper des feuillures qu'il a réalisées ultérieurement (type A, fig. E.4). La même technique est employée pour la traverse haute, si bien que les chevilles se retrouvent fichées dans une partie assez faible (fig. 4.1).

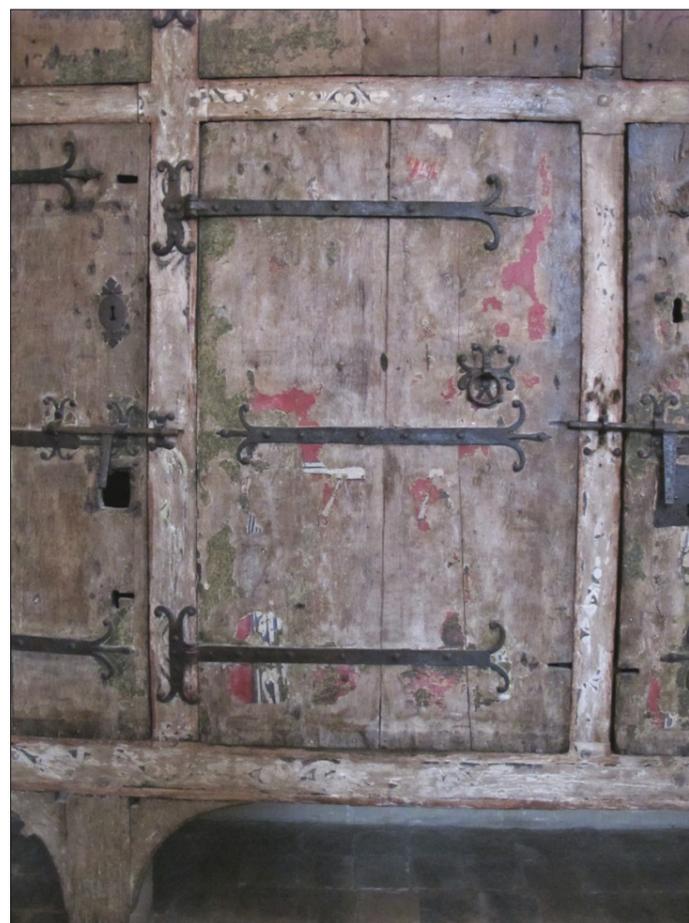
Fig. 5. Bayeux (Calvados). Cathédrale Notre-Dame. Détail de l'armoire du XIII^e s. Les feuillures du bâti de l'armoire sont raccordées selon le type A de la figure E.4.

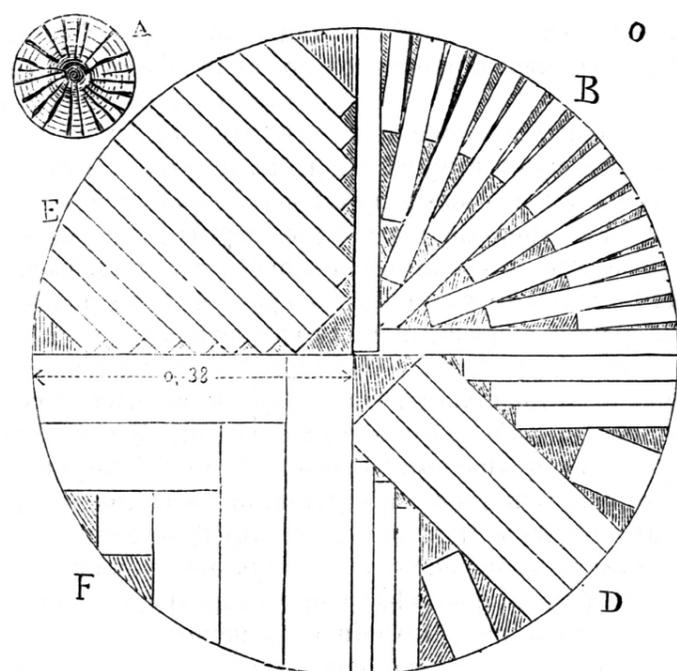
Tous les éléments, sans exception, sont en chêne débité sur quartier ou sur maille. D'après Viollet-le-Duc, « les troncs étaient sciés en quatre dans la longueur à angle droit; chaque quart était débité suivant diverses méthodes, mais toujours en tenant compte, autant que possible, de la texture du bois. Un tronc de chêne qu'on laisse desséché se gerce conformément à la figure A (O), ce qui est facile à expliquer. Les couches concentriques sont d'autant plus dures et compactes qu'elles se rapprochent du centre, d'autant plus poreuses qu'elles se rapprochent de la circonférence. Ces couches contiennent donc d'autant plus d'eau qu'elles ont un plus grand rayon. Lorsque le bois se dessèche, les couches extérieures prennent un retrait plus considérable que celles intérieures; il en résulte des fentes ou gerces, tendant toutes au cœur du tronc. Si le débitage du bois est fait, sans tenir compte de cet effet de la dessiccation, les planches débitées se gercent ou se contournent; elles sont sensibles à toutes les variations de la température. Si, au contraire, ce débitage est fait en raison de la direction naturelle des gerces, les planches se rétrécissent dans leur largeur, mais ne peuvent ni se fendre ni cartiner, c'est-à-dire se courber dans le sens de leur sciage. Le chêne est formé d'une succession de couches comme tous les bois, mais ces couches sont réunies par des espèces de chevilles naturelles qui les rendent solidaires; ces chevilles, qu'on nomme mailles, tendent au centre du tronc. Si donc le débitage est fait comme l'indique le tracé sur le quart B, il est fait dans les meilleures conditions; c'est ce qu'on appelle le débitage sur maille (parallèlement aux mailles). Ce débitage est long et laisse tomber beaucoup de triangles qui

ne sont que des chanlattes. Le meilleur débitage après celui-ci est le débitage tracé sur le quart D, puis celui tracé sur le quart E.

Quant aux madriers et membrures, le débitage le plus économique est celui tracé en F. Les mailles du chêne donnent non-seulement de la solidité aux planches débitées suivant les rayons du tronc, mais encore présentent des parements d'un aspect soyeux, moiré, qui ajoute beaucoup à la beauté du bois. Les chênes débités sur maille sont donc les meilleurs pour la menuiserie¹⁵. L'avantage de la méthode est d'offrir des bois dont les fluctuations en largeur n'occasionnent pas de désordre. Elle est donc plutôt employée pour la réalisation des panneaux qui nécessitent une bonne stabilité du fait de leur grande largeur. L'emploi ici de ce type de débit pour l'ensemble des éléments du vantail est donc à souligner et montre le soin apporté à la sélection des bois.

Fig. 8. Eugène Viollet-le-Duc. Dictionnaire de l'architecture. Article « Menuiserie ».

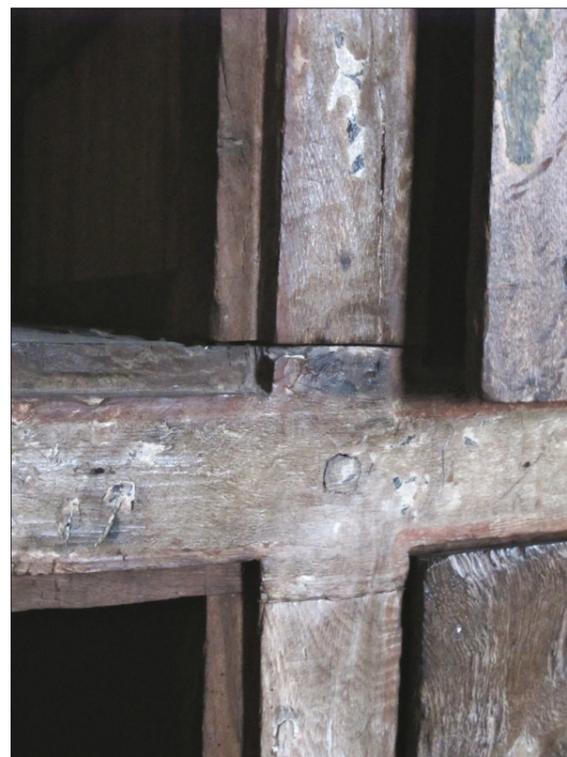
Fig. 6. Détail du bâti de l'armoire de la cathédrale de Bayeux. Assemblage de type A.

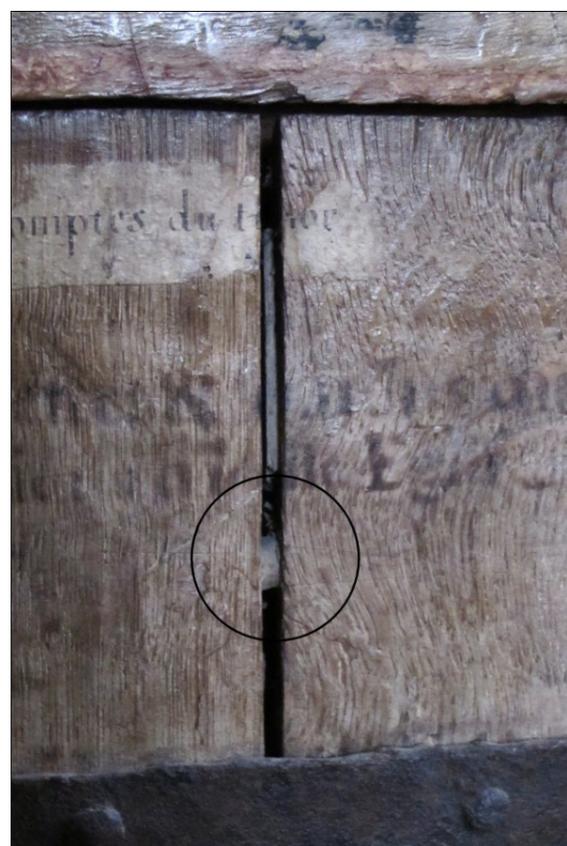
Fig. 7. Détail d'une porte de l'armoire de la cathédrale de Bayeux. Goujon horizontal pour maintenir les deux ais.

Il est composé de deux ais (planches) d'environ 20 mm d'épaisseur assemblés à rainure et languette et consolidés par deux barres chevillées. Sur les volets de ce type, les chevilles sont généralement bloquées, c'est-à-dire que leur extrémité la plus fine est fendue pour y introduire un coin¹³. Cette technique n'est pourtant pas utilisée ici. Les ais, qu'ils soient assemblés à feuillure et contre-feuillure ou à rainure et languette peuvent également être renforcés par des goujons horizontaux¹⁴ (cf. statut de 1258 des charpentiers parisiens), même si dans ce dernier cas les goujons sont peu utiles. Leur diamètre est généralement plus important que l'épaisseur de la languette et permet de les voir (fig. E.7). Au manoir des Cours, il n'a pas été possible de déceler cette technique.

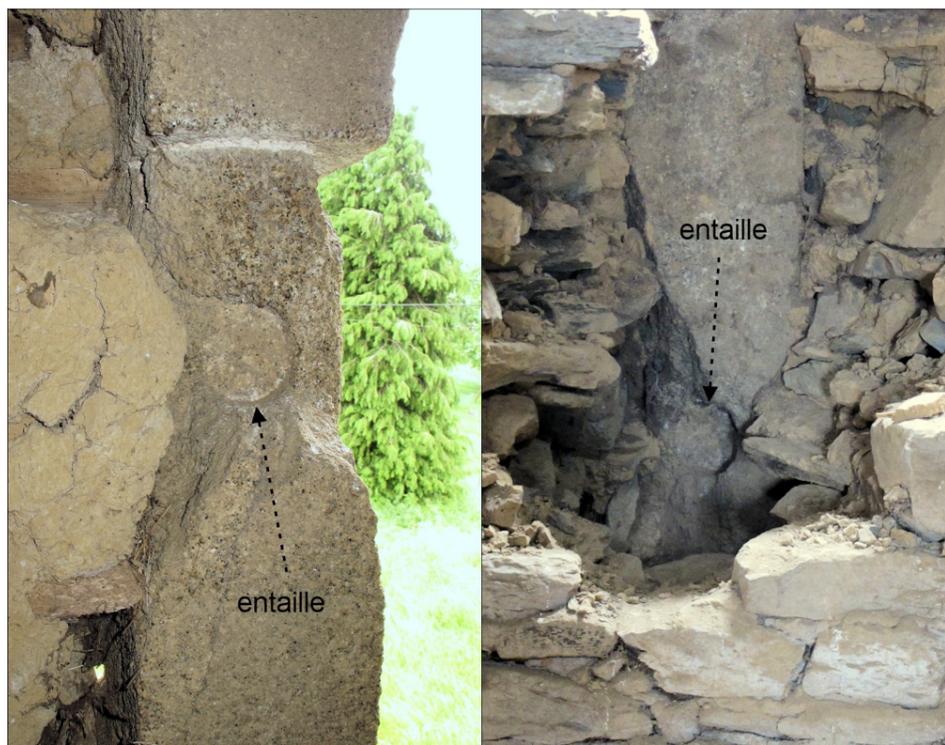
Fig. 9. Meneau supérieur de la croisée A et meneau inférieur de la croisée B noyé dans une maçonnerie adventice.

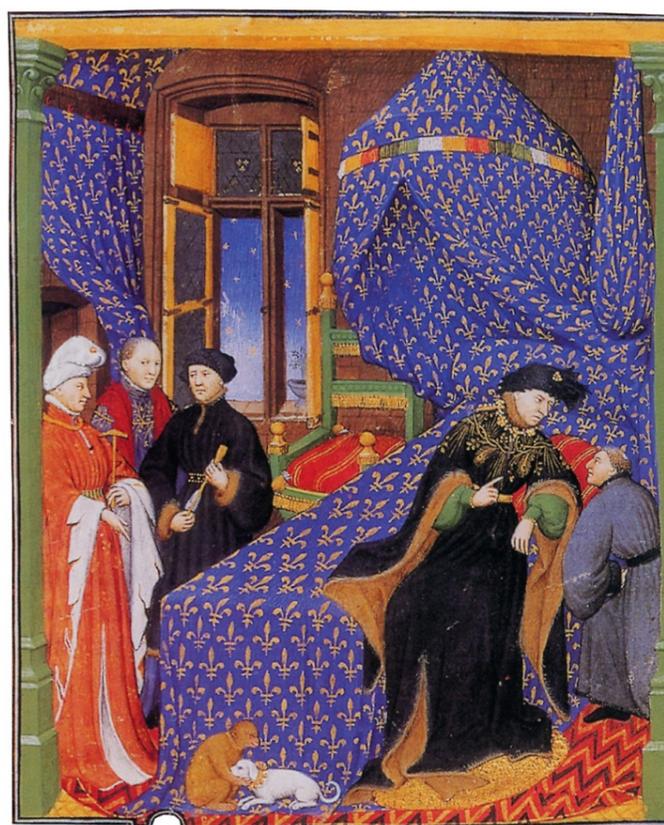
Fig. E.10. Dialogues de Pierre Salmon. 1411-1413
Genève, BPU, Ms. fr. 165, fol.4

Le vantail ne fait apparaître aucun système de fermeture, mais présente toutefois une légère alvéole¹⁸ au milieu de son montant gauche qui pourrait correspondre à un système de fermeture fixé sur les meneaux en pierre. L'analyse de ces derniers ne permet malheureusement pas de conclure avec assurance. Seulement deux sont conservés : celui du haut de la fenêtre A et celui du bas de la fenêtre B. Ils présentent tous les deux une cavité parfaitement cylindrique d'un diamètre d'environ 64 mm et d'une profondeur de 58 mm (fig. E.9). A l'évidence, les deux meneaux ont éclaté sous la pression de l'oxydation de pièces en fer. Pour la fermeture, deux systèmes peuvent être envisagés. Le premier est celui que l'on observe encore sur l'armoire de la cathédrale de Bayeux, où un verrou ferme deux vantaux¹⁹ (fig. E.5). Le verrou est alors fixé sur l'un des deux vantaux où son pêne suffisamment long débordé du meneau pour condamner le vantail contigu. Toutefois, la translation d'un pêne métallique sur le bois aurait probablement laissé des traces d'usure²⁰. Cette hypothèse ne semble donc pas devoir être retenue. La seconde est l'emploi d'un tourniquet dont l'usage est attesté sur des croisées en bois²¹. Son mouvement rotatif marque peu le bois et pourrait expliquer le léger creux réalisé sur le montant gauche pour adapter la fermeture du vantail à un tourniquet trop serré contre le meneau. Bien que nous ne puissions l'attester dans cet emploi, c'est ce procédé le plus logique que nous avons retenu pour notre travail de restitution de la croisée²².

22 L'axe de l'alvéole sur le montant du vantail de la croisée A est un peu plus haut que l'axe du trou relevé sur le meneau de la croisée B. Le tourniquet sur les plans de restitution n°7 et 8 est positionné selon le premier.
