# Région de LISIEUX (*Calvados*)

## Manoir

## Croisées

*Dernier quart du XVII<sup>e</sup> siècle*

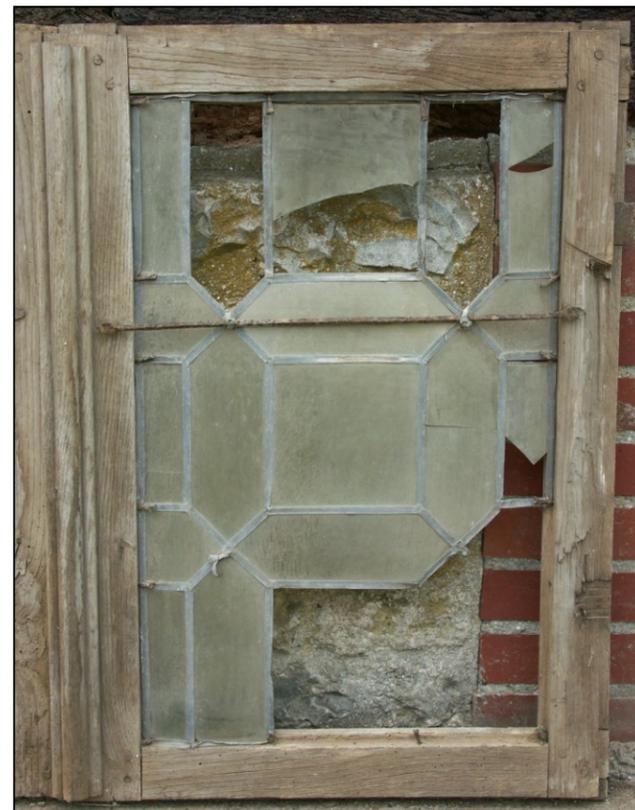
Ce manoir de la région de Lisieux conserve plusieurs vestiges de châssis de fenêtre d'une campagne de travaux de réaménagement probablement réalisée durant le dernier quart du XVII<sup>e</sup> siècle. Deux types de croisée peuvent être recensés. Le premier correspond à une croisée à deux compartiments séparée par une simple traverse formant imposte qui annonce sans ambiguïté les modèles du XVIII<sup>e</sup> siècle (type A). Le second est plus classique puisqu'il est traditionnellement formé de quatre compartiments délimités par un meneau et un croisillon moulurés d'un tore à profil demi-circulaire (type B). Bien que ces croisées soient très mutilées, les éléments subsistants nous ont permis de restituer en partie l'une d'elles (type A). Au-delà de l'intérêt de montrer que les deux types ont été fabriqués à la même époque par un même atelier, malgré des conceptions opposées, il faut souligner ici la conservation exceptionnelle d'un bel ensemble de vitreries à bornes en pièce carrée.
