# LISIEUX (Calvados)

## Ancien palais épiscopal

### Croisées

*Deuxième ou troisième quart du XVIII<sup>e</sup> siècle*

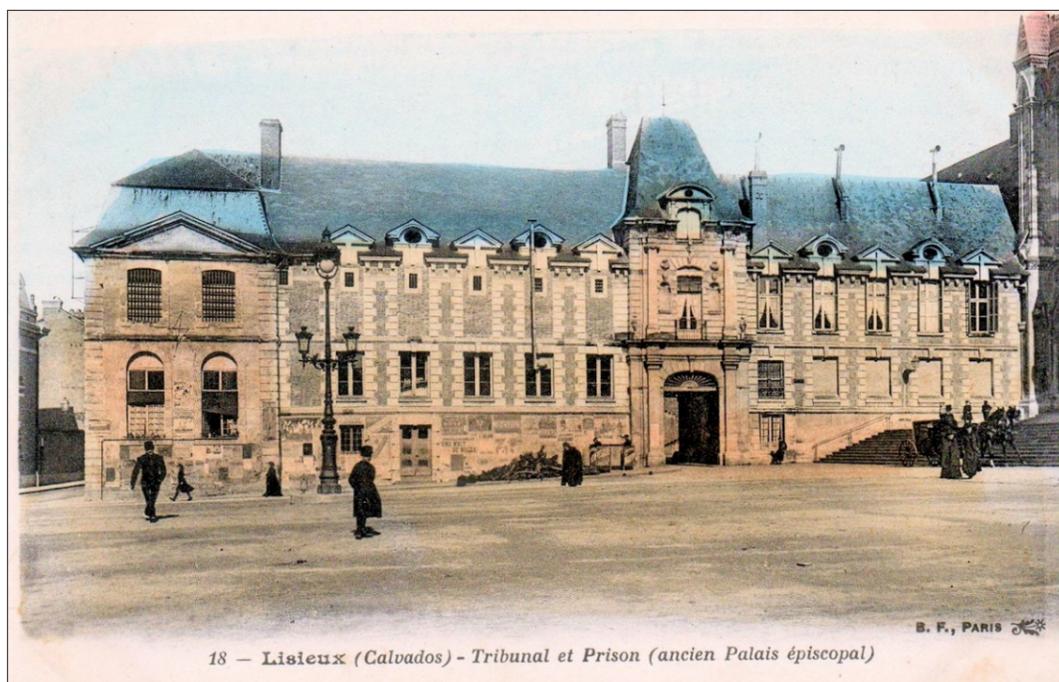
Fig. E.1. La façade nord au début du XXe siècle

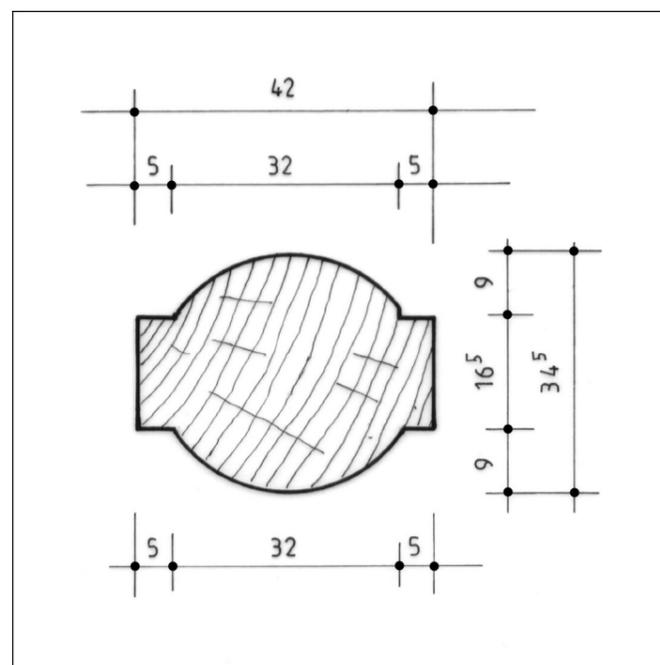
Cette croisée possède un bâti dormant et des châssis d'imposte identiques aux autres. Par contre, ses vantaux du bas sont bien différents. Leurs jets d'eau ont été rapportés et leurs battants du milieu ferment par deux chanfreins dissimulés par des cotes moulurées. Ils ont également un rang de carreaux en plus sur la hauteur et leurs petits-bois de 42 mm de large adoptent un profil original. A l'intérieur comme à l'extérieur, les petits-bois sont moulurés d'un tore très plat accosté de deux carrés. Les deux parements sont donc identiques. Tout au plus, on peut observer ici ou là un tore extérieur un peu moins profond pour laisser 1 ou 2 mm de « feuillure » permettant de poser les carreaux. Ce profil était probablement justifié par une étanchéité des carreaux réalisée par des bandes de papier collé. Il permettait en outre une bonne évacuation de l'eau. Au vu des caractéristiques de ces deux vantaux, on peut penser qu'ils ont été récupérés sur une croisée plus ancienne.

Fig. E.2. Petit-bois (croisée de type B)
