# MAGNY-EN-BESSIN (*Calvados*)

Château

Croisées

1730

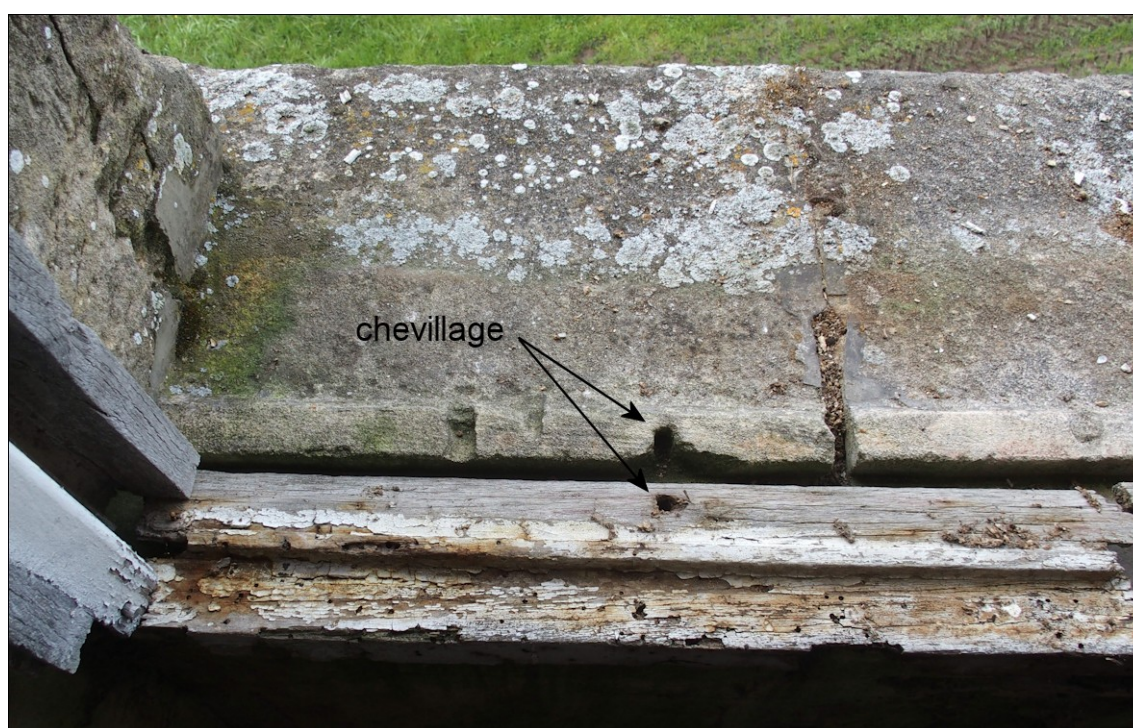
Fig. E.2. La pièce d'appui du bâti dormant est déposée pour montrer la forme de l'appui en pierre et le chevillage des deux éléments.

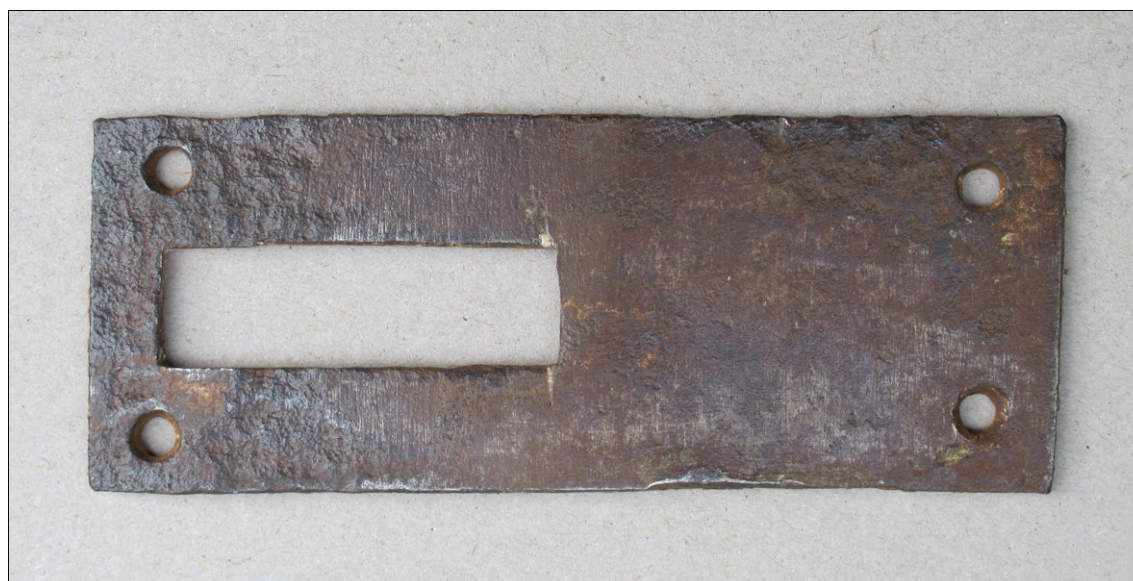
Fig. E.3. Gâche de l'espagnolette

Dans ce premier type, le système de fermeture ne concerne que les deux vantaux vitrés, les contrevents brisés étant condamnés par ces derniers. Il s'agit d'une espagnolette dont la fermeture est assurée par deux crochets peu profonds et maintenus simplement par la tôle épaisse d'environ 4 mm de leur gâche (fig. E.3 et plan n°5). Il n'y a donc pas de goujons pour bloquer les crochets. La tringle de l'espagnolette est fixée par quatre embases à boulon et écrou fendu. Elle est commandée par une poignée en lyre dont l'axe de rotation est déporté sur le côté et maintenue entre deux pattes (fig. 3.1). La poignée qui reçoit un bouton plat à filet est plus épaisse au niveau de sa fixation puis s'amincit et s'épaissit de nouveau au droit du bouton. Elle est arrêtée par un support de poignée coudé et boulonné comme les embases.

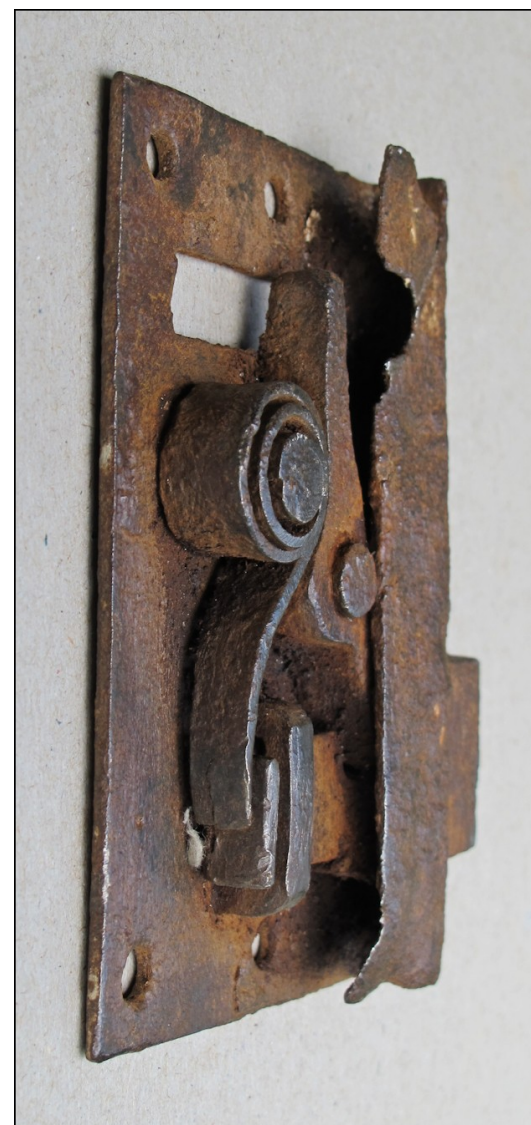
Fig. E.4. Verrou du bas commandé par la tringle de l'espagnolette (vue intérieure)

Par contre, les trois de la façade opposée (nord-est) sont conçues différemment puisqu'elles ont un seuil en pierre qui ne permet pas l'emploi d'un crochet. Nous verrons plus loin avec l'étude de l'ensemble des croisées que les fenêtres de la façade nord-est, moins exposées aux pluies, n'ont pas reçu les appuis à rejingot performants adoptés sur le type 1, mais une simple feuillure. Est-ce ici le même souci d'étanchéité qui a fait adopter des pièces d'appui en bois peu pratiques, mais sans doute plus étanches sur les trois portes-croisées sud-ouest alors que les trois autres fermaient sur un faible seuil en pierre ? C'est possible, mais l'adoption de ce seuil a contraint le serrurier à interrompre la tringle de l'espagnolette au-dessus du sol (fig. 4.3). Cette tringle, malgré tout trop longue, a rapidement frotté le sol et gêné la fermeture des vantaux vitrés. Le serrurier qui ne pouvait pas utiliser un crochet en l'absence de pièce d'appui a été obligé d'employer une autre méthode. Plus tard, en 1767, Duhamel du Monceau nous expliquera le système classique et sophistiqué qui permettait de commander un verrou vertical par la rotation de la tringle de l'espagnolette<sup>19</sup>. Le mécanisme connaîtra cependant quelques stades avant d'en arriver là, comme l'emploi d'un verrou fixé sur la tringle, mais manœuvré indépendamment<sup>20</sup>. Ici, le serrurier a utilisé un petit système ingénieux pour commander un pêne latéral par le mouvement de rotation de la tringle. Précisons d'abord, que le vantail gauche était fermé par deux verrous verticaux encastés sur la rive du battant. Ce vantail bénéficiait donc d'une fermeture indépendante. Pour l'autre, un verrou était installé au bas de la tringle et commandé par une dent soudée à l'arrière de celle-ci (fig. 4.4, 4.5 et E.4 ci-contre). La rotation de la tringle agissait sur une bascule qui entraînait le pêne rappelé par un ressort. Pour fermer plus efficacement le vantail droit, le serrurier a créé également un nouveau point de fermeture entre la poignée et le crochet du haut (fig. 5.2 et 5.4). Pour ce faire, deux dents soudées sur la tringle commande une bascule dont l'une des branches fait office de clenche qui se ferme dans un mentonnet soudé sur le verrou vertical du vantail gauche.

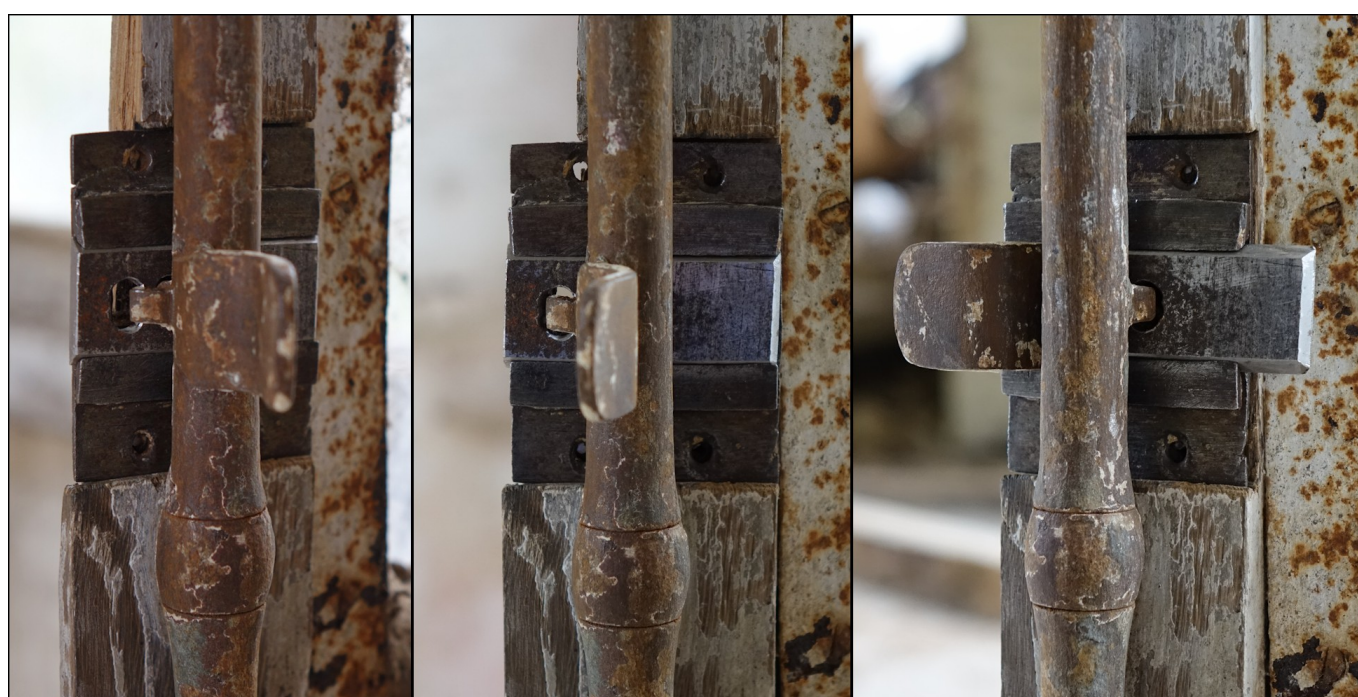
*Fig. E.5. Restitution d'un verrou : espagnolette ouverte (clichés 1 et 2), espagnolette fermée (cliché 3).*

Les croisées de type 3 adoptant des volets intérieurs, l'espagnolette simple à crochet que nous avons vue dans les exemples précédents n'était plus adaptée pour fermer à la fois les volets et les vantaux vitrés. La base de l'espagnolette reste identique. Les embases sont les mêmes et la poignée également. Par contre, cette poignée n'est plus fixée sur un axe déporté, mais directement sur la tringle pour laisser plus d'épaisseur au volet gauche (fig. 7.7). Pour la fermeture des volets, il nous manque une partie du système qui est ici observé pour la première fois et est composé d'une platine ajourée et fixée sur la cote intérieure du battant du milieu (fig. 7.4 à 7.6). Deux guides horizontaux et chanfreinés sont fixés sur cette platine dans laquelle une lumière est découpée pour assurer la rotation de deux dents fixées à l'arrière de la tringle. Sur la croisée, les deux vides laissés par la surépaisseur des deux guides étaient comblés par du mastic pour rendre l'ensemble plus esthétique. Les deux dents actionnaient un verrou, comme nous l'avons restitué en 2017 en fabriquant une pièce adaptée (fig. E.5 et plan n°10). Depuis, nous avons retrouvé deux autres exemples de ces espagnolettes à verrous aux châteaux de Tracy-sur-Mer (étude n°14028) et de Vaulaville à Tour-en-Bessin (étude 14032). A Tracy, deux types de verrou cohabitent. Ils peuvent en effet être droits, comme l'exemple restitué, ou coudés, comme le panneton soudé sur la tringle, pour recouvrir le quart-de-rond périphérique du volet.

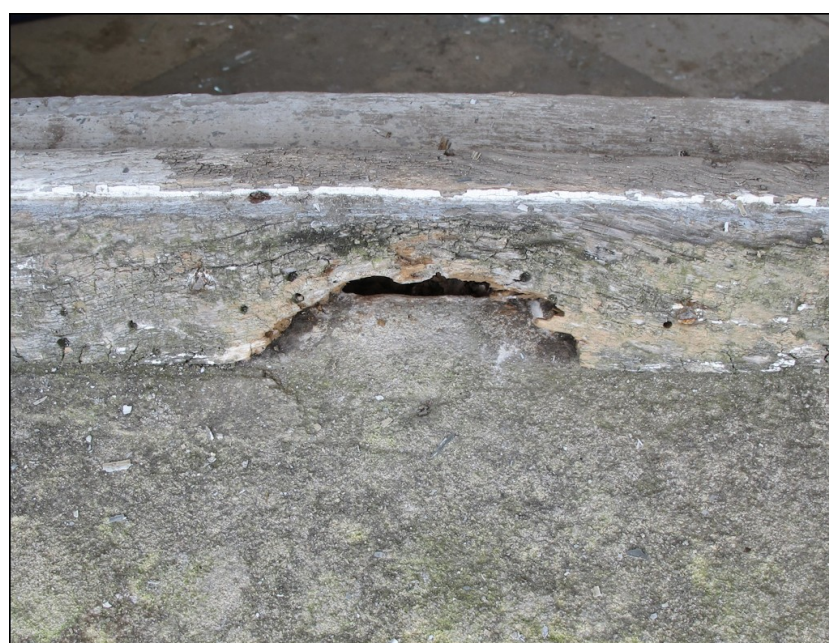
Fig. E.6. La pièce d'appui en bois, usée, laisse apparaître la simple feuillure de l'appui en pierre (vue depuis l'extérieur).

Alors que les autres fenêtres de l'étage s'ouvrent sur toute leur hauteur, ces croisées sont divisées par une imposte fixe dont la traverse est moulurée d'un bec de corbin (fig. 8.4 et plan n°14). A l'instar des croisées de type 3 du rez-de-chaussée sur le côté nord-est, leur pièce d'appui est installée simplement en feuillure de maçonnerie (fig. E.6 et plan n°14).

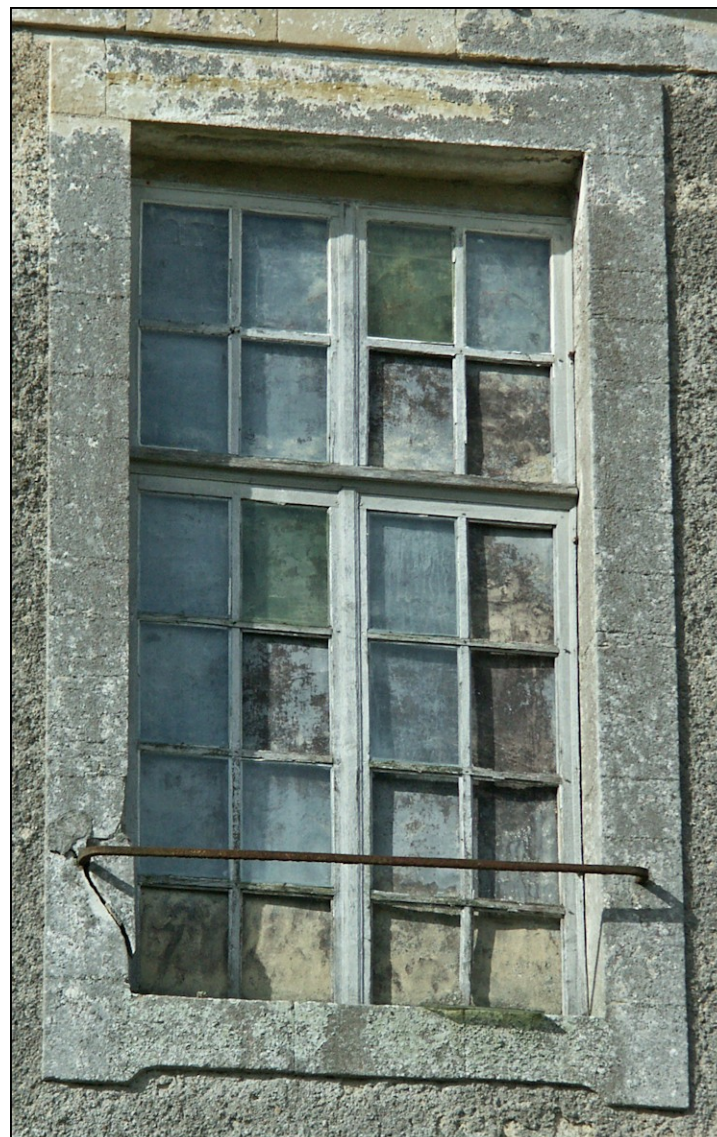
Fig. E.9. Fenêtre aveugle de type 4 pour masquer dès l'origine un mur de refend.
