MAINCY (Seine-et-Marne)

Château de Vaux-le-Vicomte

Croisées

1660

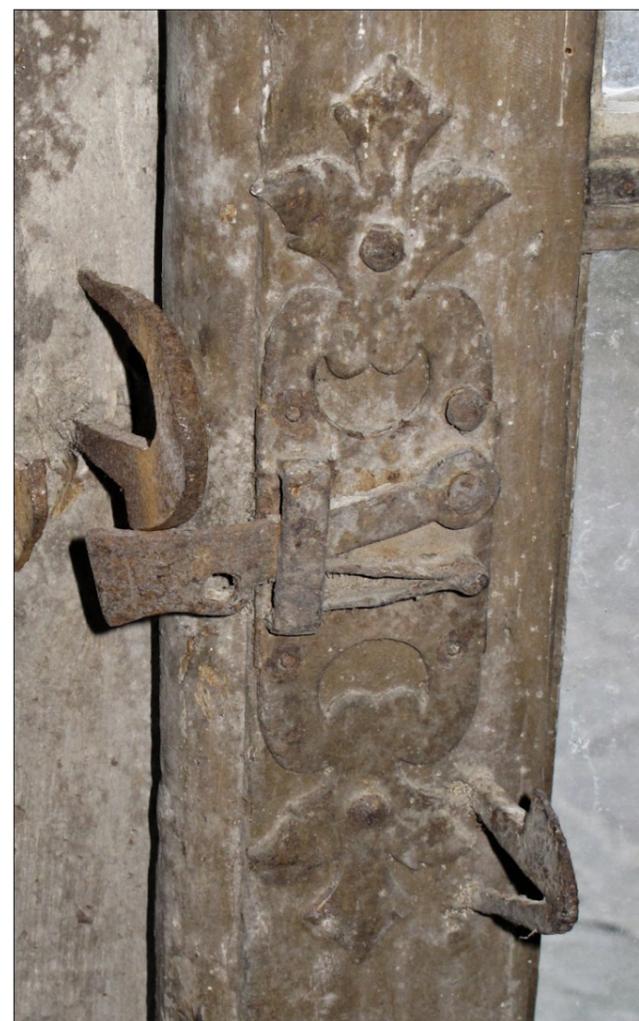
Fig. E.2. Château de Vaux-le-Vicomte
Croisée SS 34.

Ce type de platine à panaches se retrouve sur plusieurs croisées et à tous les niveaux. Il correspond probablement à une campagne de travaux réalisés au XVIII^e siècle. Les remaniements du XIX^e siècle ont fortement perturbé son emploi initial au rez-de-chaussée et à l'étage.

Son modèle s'observe en maints endroits : SS 34, fig. E.2 ; RdC 26, fig. 7.7 ; RdC 03 sur toute la croisée

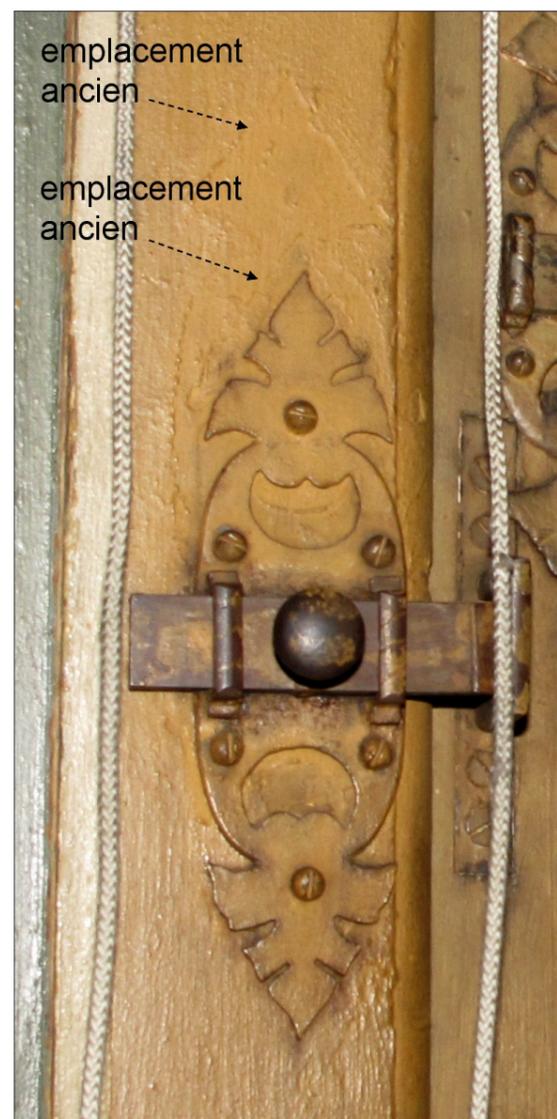
Fig. E.3. Château de Vaux-le-Vicomte. Croisée RdC 38. La peinture révèle deux anciens emplacements sous la targette

emplacements alors que la peinture des volets du bas indique clairement la position initiale des targettes (fig E.3). Aucune précision n'est donnée sur leur forme, mais on sait qu'elles sont polies. Lorsque les platines sont découpées en panache, le marché ou le mémoire le précise (cf. croisées de l'étage, chapitre 5). Doit-on en déduire qu'elles adoptaient ici la forme la plus simple, c'est-à-dire ovale ? Si c'est probable pour les escaliers mentionnés ci-après, c'est peu envisageable pour ces pièces. Les travaux du XIXe siècle ont brouillé les dispositions de l'époque de Nicolas Fouquet et toutes ces questions mériteraient des investigations complémentaires pour leur apporter des réponses plus précises.

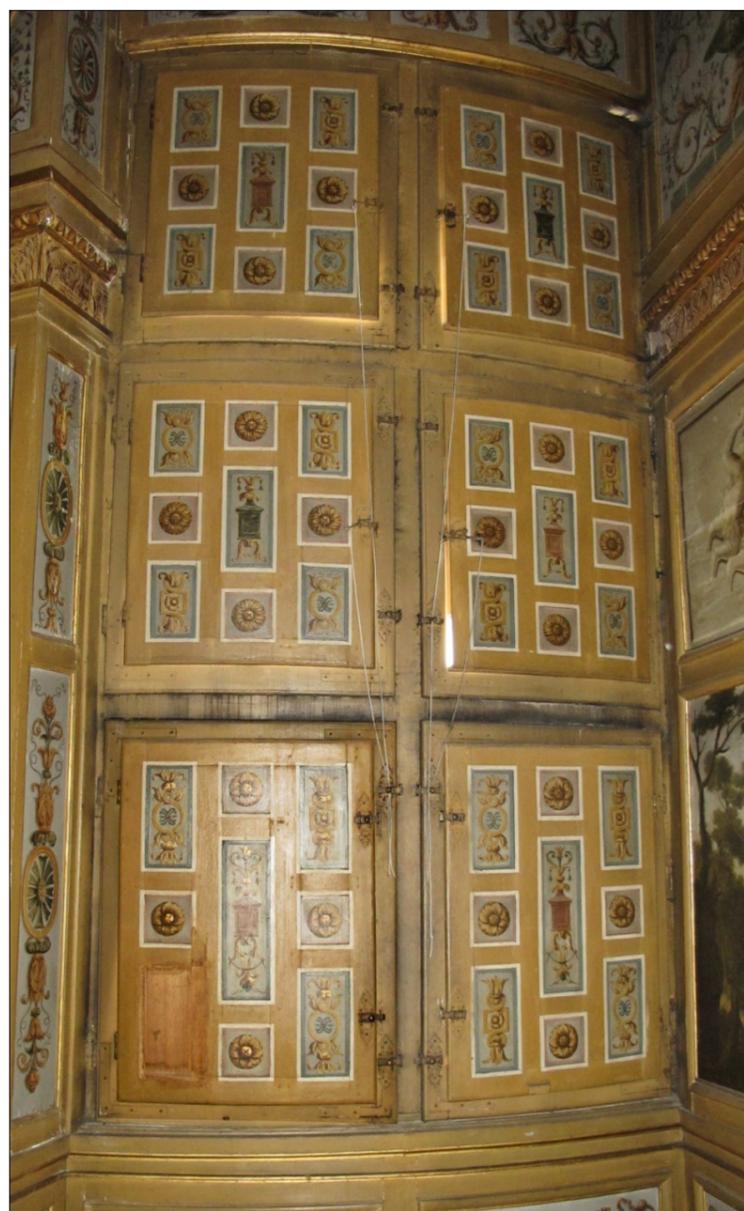
Fig. E.4. Château de Vaux-le-Vicomte
Croisée RdC 38

En 2, Il est fait mention de deux croisées, *dans la salle où l'on mange à présent*, de vingt-huit fiches, dix-huit targettes, deux loqueteaux et huit pattes. Il s'agit des croisées à six compartiments repérées RdC 39 et 40 (planche n°11). Les vantaux et les volets sont ferrés sur deux fiches, mais les volets du bas en comportent deux de plus pour la brisure, soit vingt-huit fiches. La répartition des dix-huit targettes et des deux loqueteaux peut être obtenue de deux manières selon les types 1 et 2 (cf. schéma ci-dessous). Nous n'avons repéré aucun loqueteau d'une facture du XVIIe siècle et nous verrons sur les croisées de l'étage que la serrurerie a été entièrement remaniée²⁷. On peut toutefois penser que ces croisées étaient ferrées selon le type 2 encore aujourd'hui employé (cf. RdC 40 - planche n°11). La dernière croisée citée comporte vingt-quatre fiches, vingt targettes, deux loqueteaux et huit pattes. Elle est située dans le cabinet (buffet) qui jouxte *la salle où l'on mange* et correspond au repère RdC 38 (fig. E.3 et E.4). Il s'agit d'une croisée cintrée en plan qui ne peut adopter de volets brisés, d'où un nombre plus réduit de fiches. Ensuite, hormis les volets du haut qui reçoivent un loqueteau, tous les autres volets et les vantaux vitrés sont dotés de deux targettes (type 3). La présence de deux targettes sur les vantaux vitrés est logique et conforme aux dispositions actuelles. Elle est plus étonnante sur les volets intermédiaires. Pourquoi avoir opéré un changement sur cette croisée qui rend l'ouverture des volets plus difficile ? Aujourd'hui, les volets intermédiaires de cette croisée n'ont qu'un organe de fermeture (fig. E.4) et ne trahissent pas d'autres

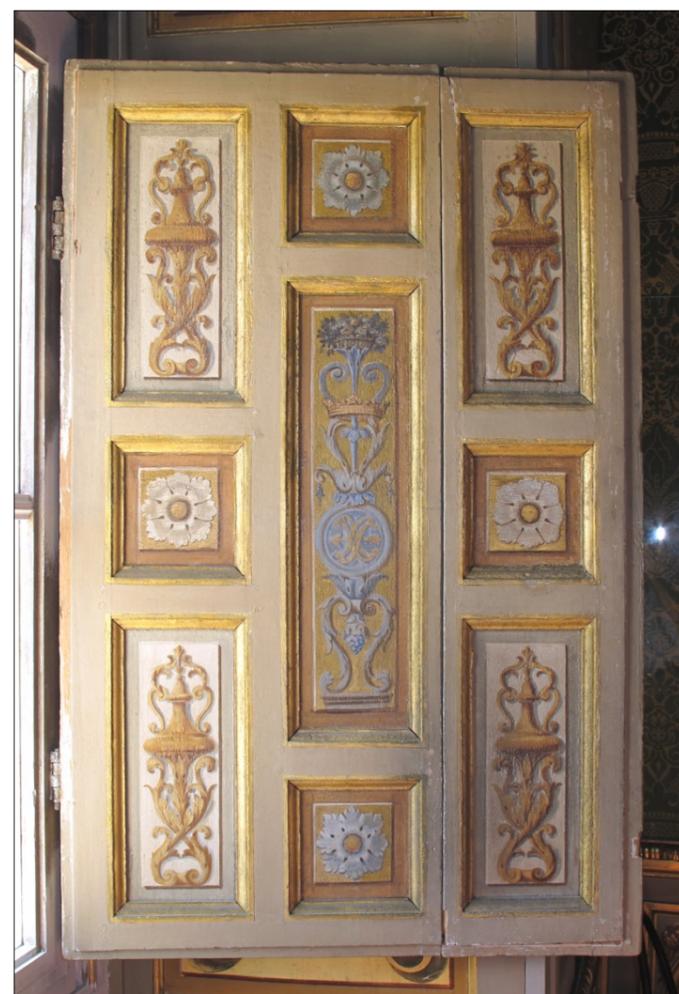
Fig. E.5 (à gauche)
Croisée RdC 2 – Volet du XVIIe siècle. Les chevilles sont parallèles aux araselements.

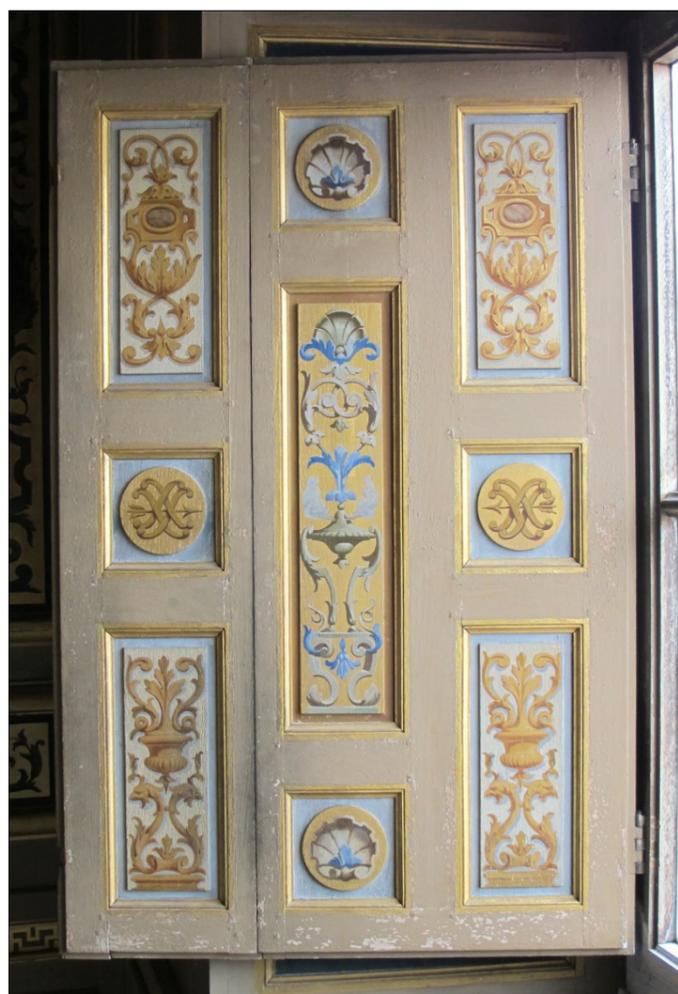
Fig. E.6 (au centre)
Croisée RdC 4 – Volet refait

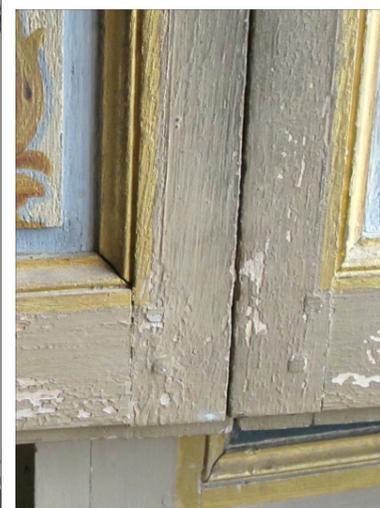
Fig. E.7 (ci-dessous)
Croisée RdC 4 – Volet refait (détail). Les chevilles sont décalées.

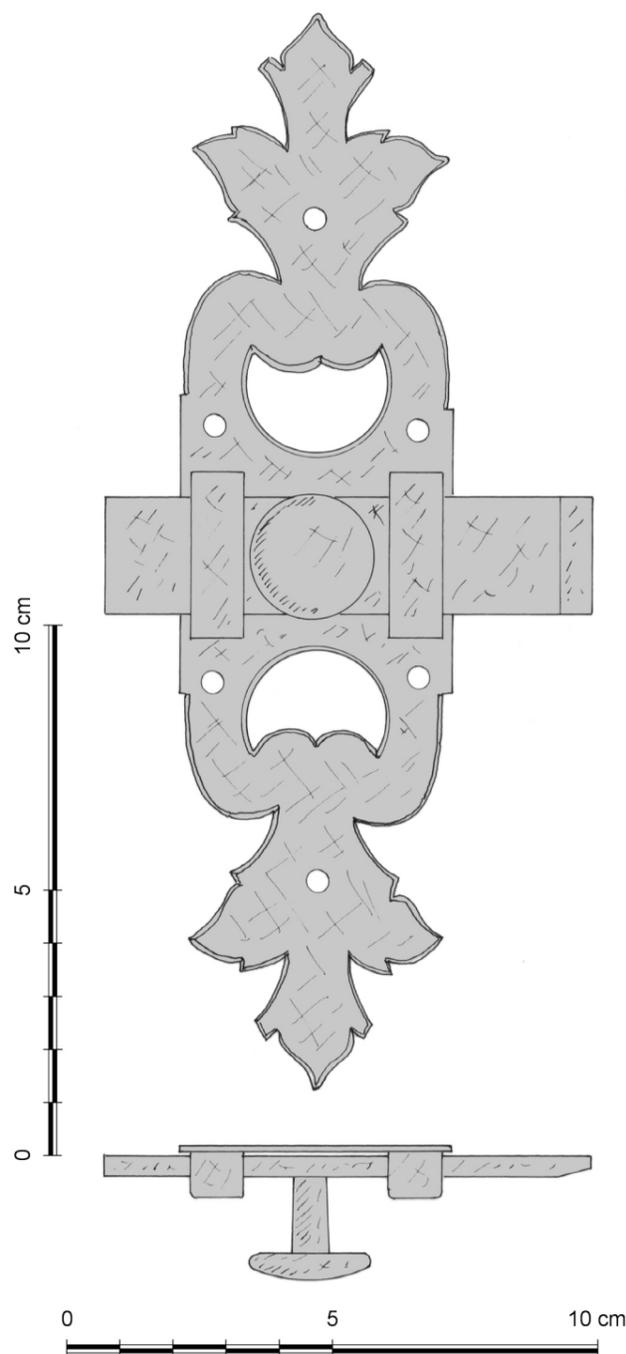
Fig. E 8 - Château de Vaux-le-Vicomte. Croisée E32
Targette de type XVIIIe siècle

Les vantaux vitrés et les volets ferment uniquement par des targettes sur platine à panaches similaires à celles employées sur les croisées du rez-de-chaussée (planche n°12 et plan n°25)³¹. Leur ovale est cependant plus élancé et leurs croissants repercés sont plus simples³². Elles sont vissées ainsi que les gâches sur platine qui les complètent. Un démontage partiel de la serrurerie a permis de retrouver sans ambiguïté la position initiale des targettes (fig. 13.3). On s'aperçoit ainsi qu'elles étaient posées aux extrémités des montants. Des sondages au droit de ces emplacements ont également révélé les gâches initiales qui étaient traditionnellement fichées, à l'instar de celles observées sur la croisée RdC 26. Ce travail a sans aucun doute été effectué lors de la reprise du château par Alfred Sommier. A l'évidence, toutes les targettes ont été déposées et reposées sans repérage, les anciennes traces de fixation ne correspondant pas systématiquement aux targettes reposées (fig. 13.2). Elles ont probablement été rapprochées de l'axe horizontal des vantaux pour s'éloigner des équerres.

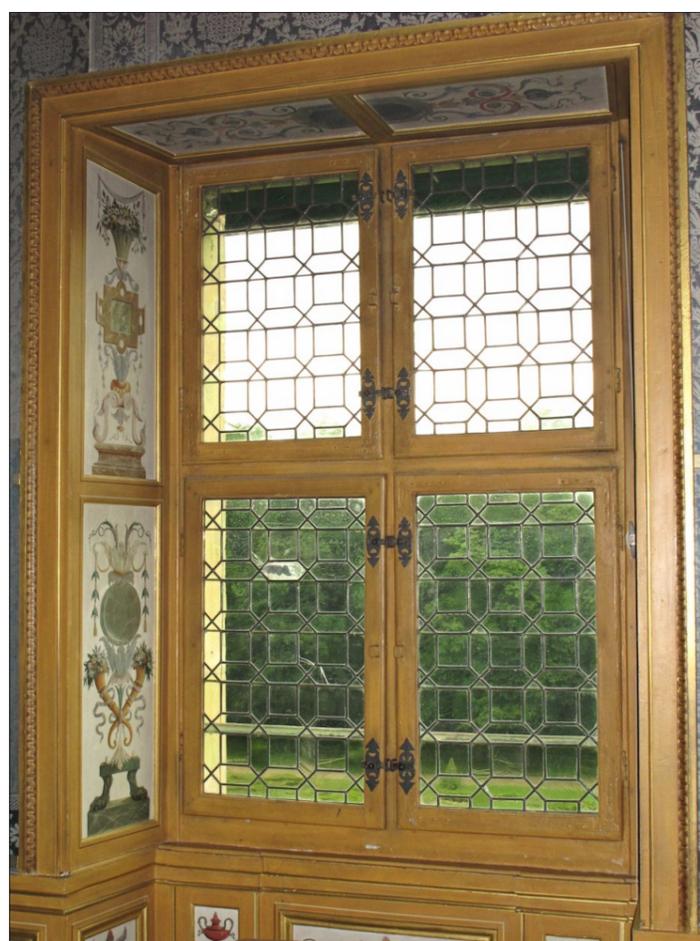
Fig. E.9. Château de Vaux-le-Vicomte
Croisée E 57
Vitreries restituées (bornes en carré)

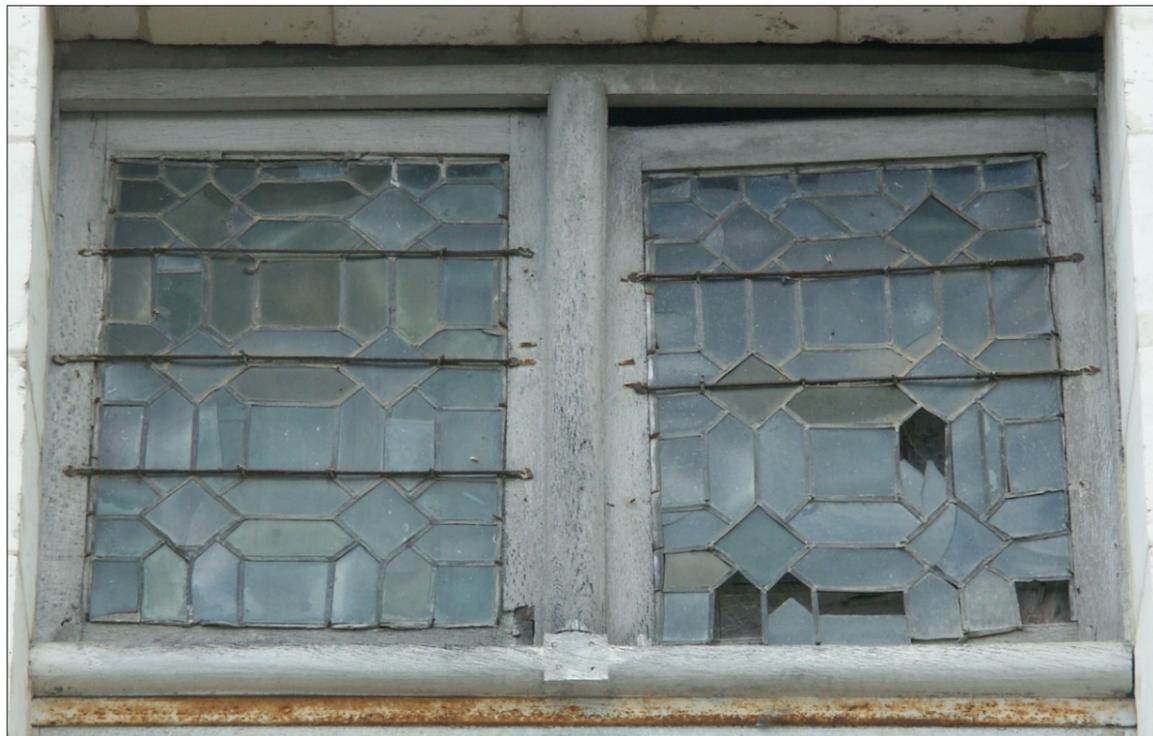
Fig. E.10 - Richelieu (Indre-et-Loire)
Hôtel de la Grande Rue (vers 1635)
Vitrerie dissymétrique sur ses deux axes.

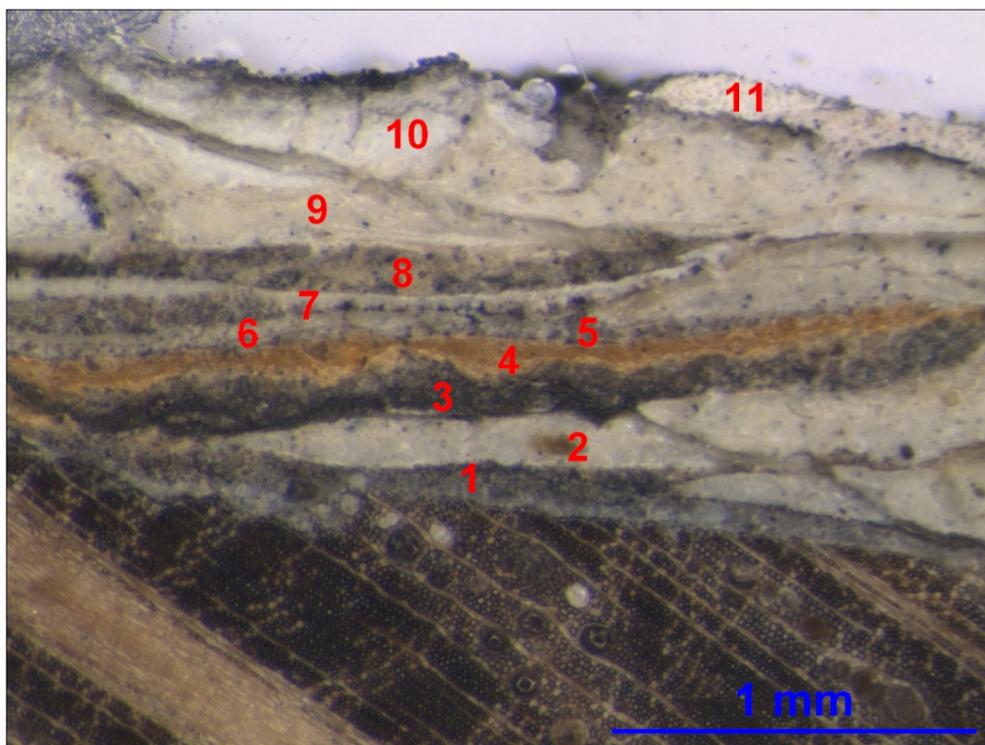
Fig. E.11 - Château de Vaux-le-Vicomte - Croisée RdC 38
Echantillon de type 2 (cliché LERM)

A Vaux, trois croisées (cinq échantillons) révèlent une ocre jaune en première couche. Une autre croisée (un échantillon) montre cette ocre jaune sur une couche grise. L'emploi de deux couleurs aussi différentes à la même époque sur une même façade n'est guère envisageable. Les traces de salissures sur les deux couches montrent qu'elles ont été exposées aux intempéries. On ne peut donc penser à une couche d'apprêt ou une fuite de couleur sous une peinture écaillée pour expliquer la stratigraphie unique de la croisée RdC 38. Cet échantillon qui se distingue des autres ne peut être expliqué et ne permet malheureusement pas de conclure avec assurance sur la couleur d'origine.

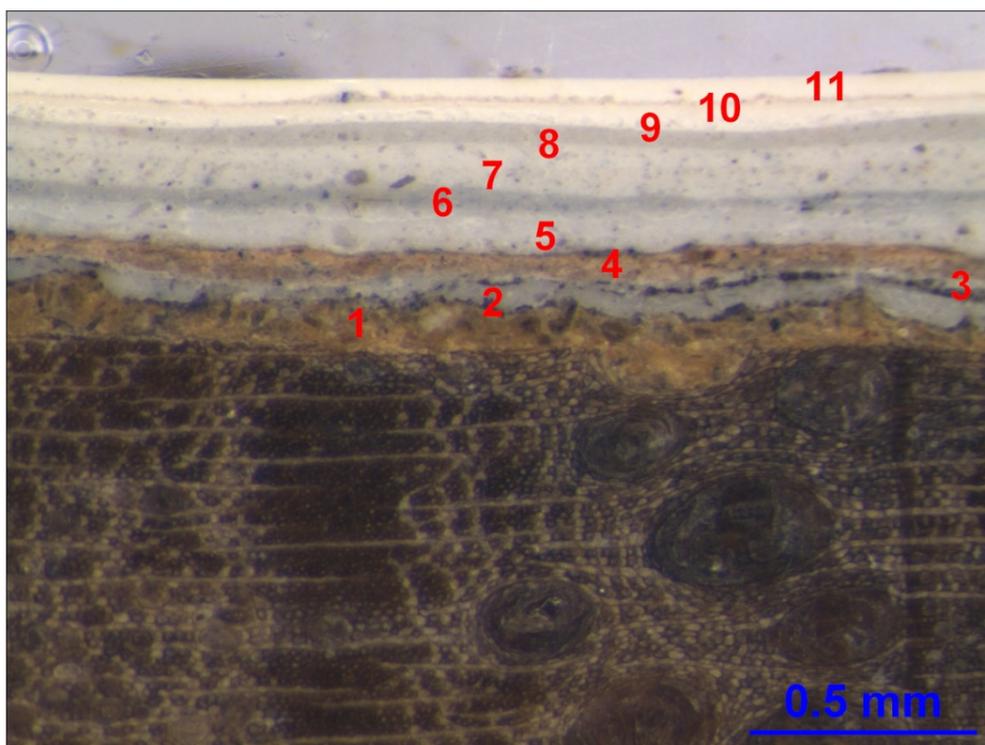
Fig. E.12 - Château de Vaux-le-Vicomte - Croisée RdC 26
Echantillon de type 3 (cliché LERM)

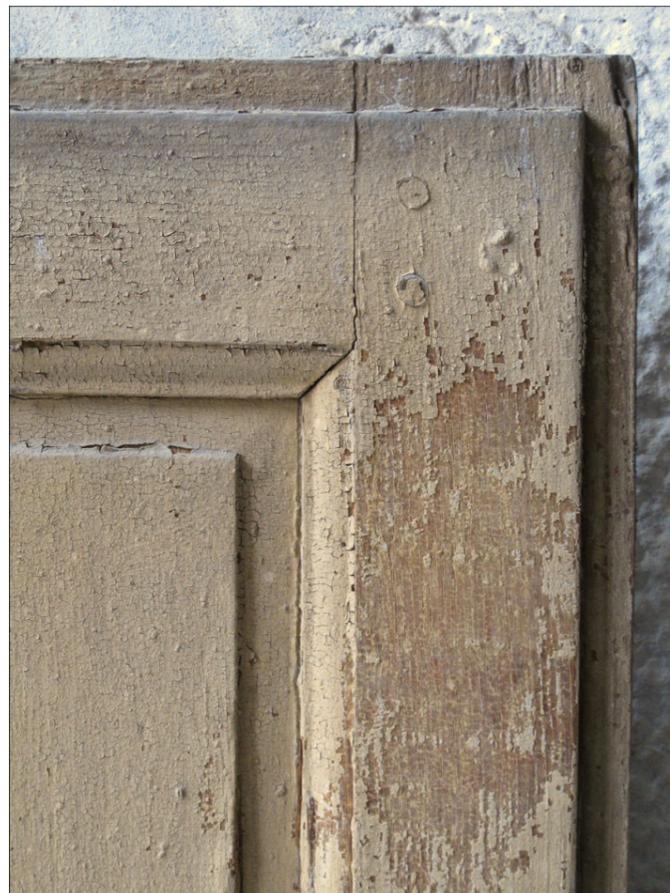
Fig. E.13 - Château de Vaux-le-Vicomte
Croisée SS 34 (volet intermédiaire)

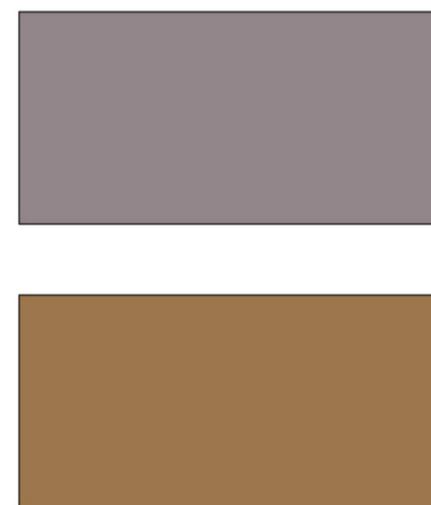
Fig. E.14 - Château de Vaux-le-Vicomte
Première couleur appliquée sur le bois
des échantillons de type 2 et 3
(selon nuancier RVB).
Gris moyen : R146, V134, B138
Ocre jaune : R156, V119, B77
