Région du MANS (Sarthe)

Edifice inconnu

Demi-croisée

Premier quart du XVI^e siècle

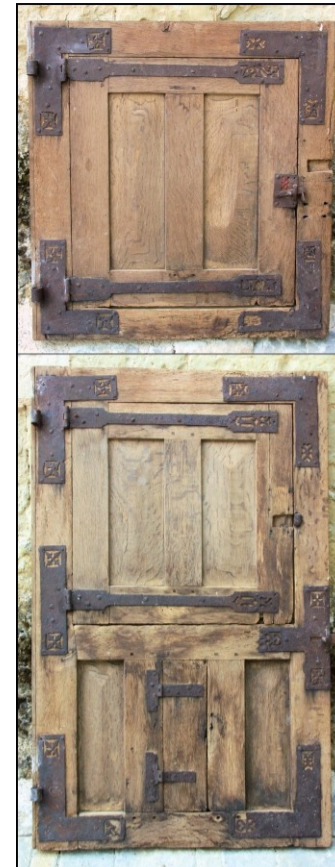
On peut regretter que la localisation précise de ces deux châssis ait été perdue, mais leur intérêt méritait bien une étude et un relevé précis. Provenant de la région du Mans, selon leurs propriétaires, les ouvrages de menuiserie et de serrurerie sont d'une grande qualité et témoignent d'une parfaite maîtrise de ces métiers, souvent observée dans le Maine et l'Anjou. Les volets à bâti sont ornés de plis de serviette que l'on observe également sur le soubassement du vantail vitré du bas, de part et d'autre d'un guichet fermant une petite claire-voie à fenestrage. Quant à l'impressionnante serrurerie qui orne et renforce tous les bâtis, elle est découpée de nombreux ajours aux formes exceptionnellement variées.
