Région nord du MANS (Sarthe)

Manoir

Croisées de lucarnes

Fin du XV^e siècle

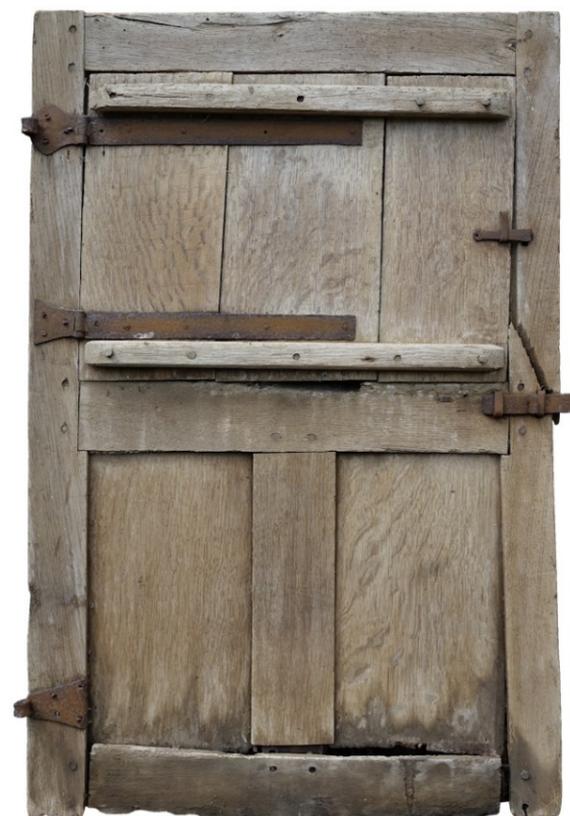
Ce manoir conserve de précieux vestiges de ses menuiseries de la fin du XV^e siècle qui fermaient les trois lucarnes à croisée de sa façade antérieure. Au-delà de leur rareté, ils offrent la particularité de montrer deux types de fermeture conçus selon les usages du comble. Les deux croisées qui donnaient sur un espace habitable étaient ainsi pourvues de vantaux vitrés, alors que celle qui éclairait un espace non habitable était dotée de simples volets de bois. Pour les deux premières, nous ne disposons que des châssis du bas, éléments cependant les plus intéressants, alors que pour la troisième nous avons encore un volet du haut et un volet du bas.
