MOREAC (Morbihan)	Planche n°4 - Demi-croisée B		
Manoir de Kermeno	A. TIERCELIN	1997	Etude n°56005

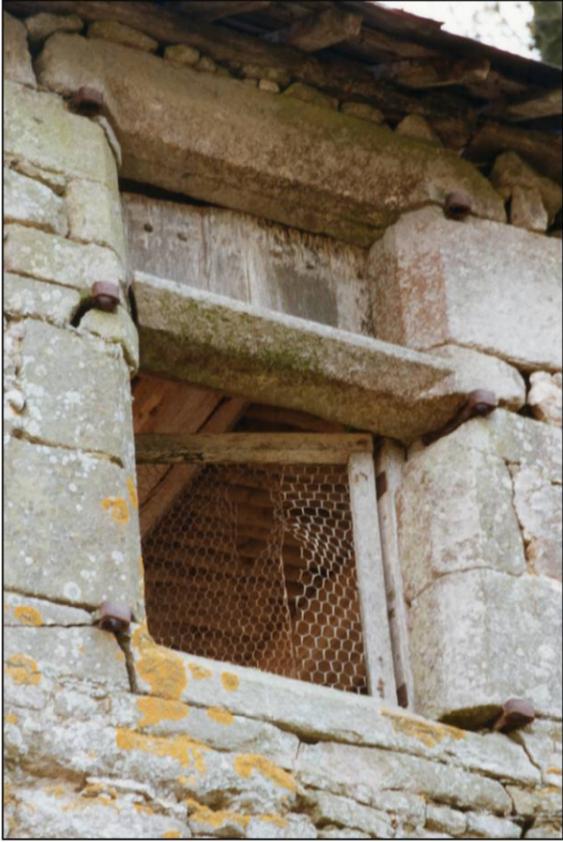
Fig. 4.1. Demi-croisée B / élévation extérieure

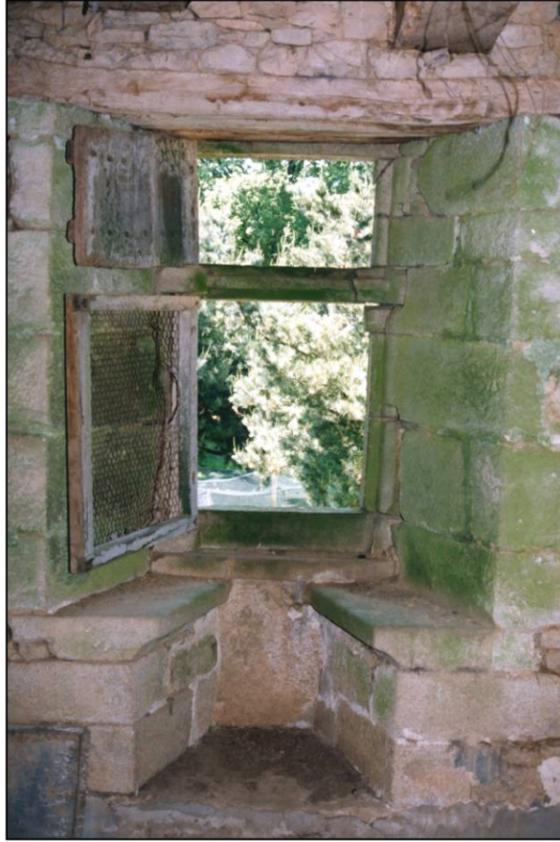
Fig. 4.2. Demi-croisée B / élévation intérieure

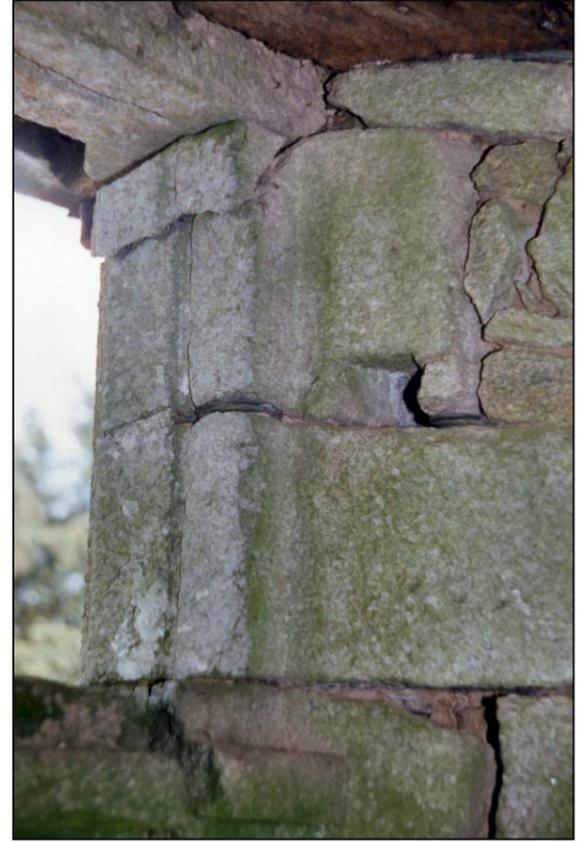
Fig. 4.3. Tableau droit / compartiment sup.

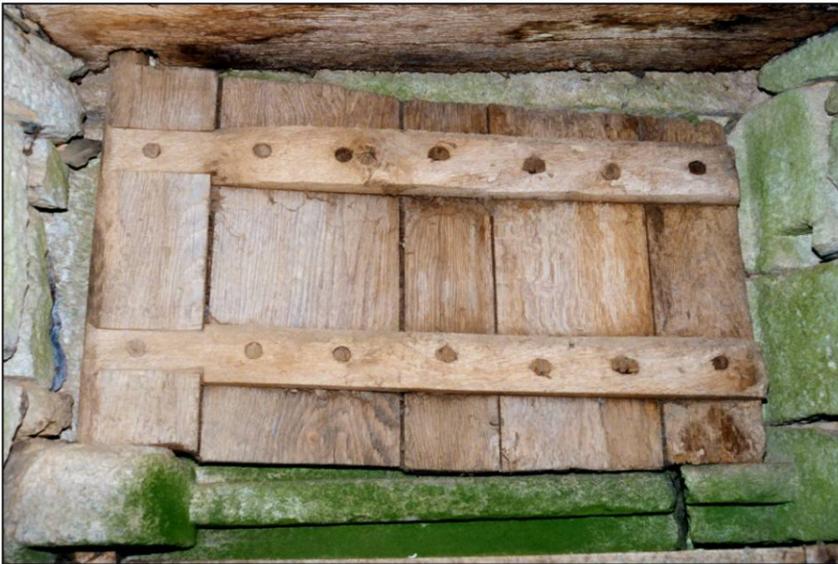
Fig. 4.4. Volet sup. (élévation intérieure)

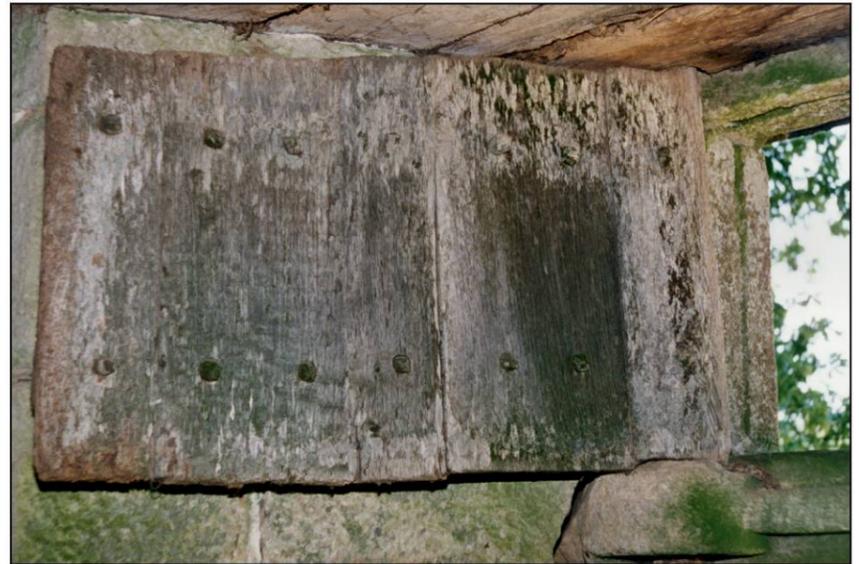
Fig. 4.5. Volet sup. (élévation extérieure)

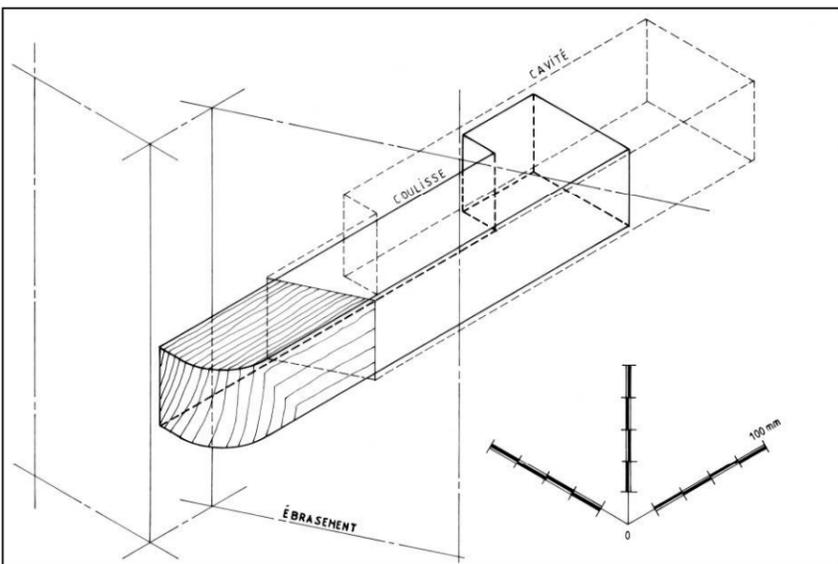
Fig. 4.6. Coulisse (restitution)

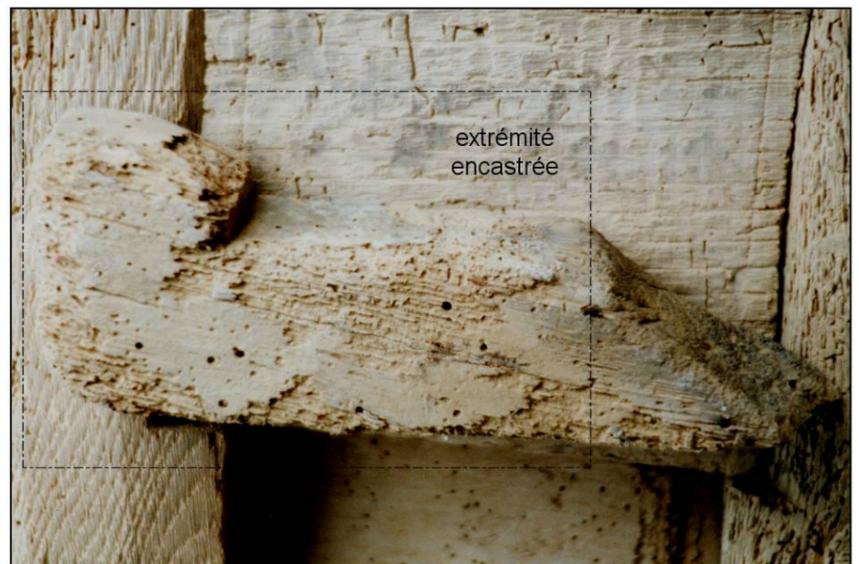
Fig. 4.7. Coulisse (vestige de la demi-croisée C)
