# NOYAL-SOUS-BAZOUGES (Ille-et-Vilaine)

## Manoir du Quartier

### Croisée

*Première moitié du XVII<sup>e</sup> siècle*

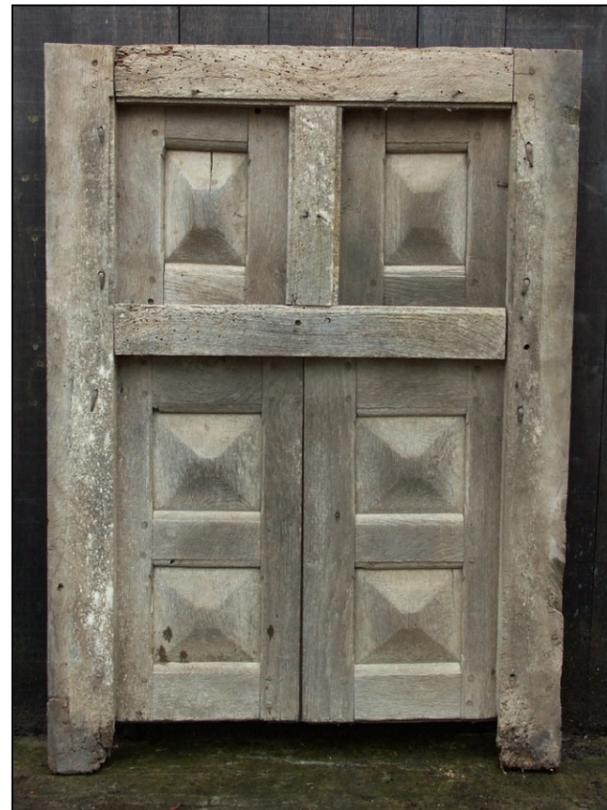
Cette petite croisée bretonne est remarquablement bien conservée. Il ne lui manque que la traverse basse de son bâti dormant et une partie de sa serrurerie. Sans surprise, elle adopte les caractéristiques propres à sa région de production et à sa datation : division en trois compartiments, vitrerie dormante limitée aux deux ouvertures du haut et réalisation avec des éléments de fort équarrissage. Elle nous permet cependant de mesurer la persistance de ce modèle aux frontières de la Bretagne.

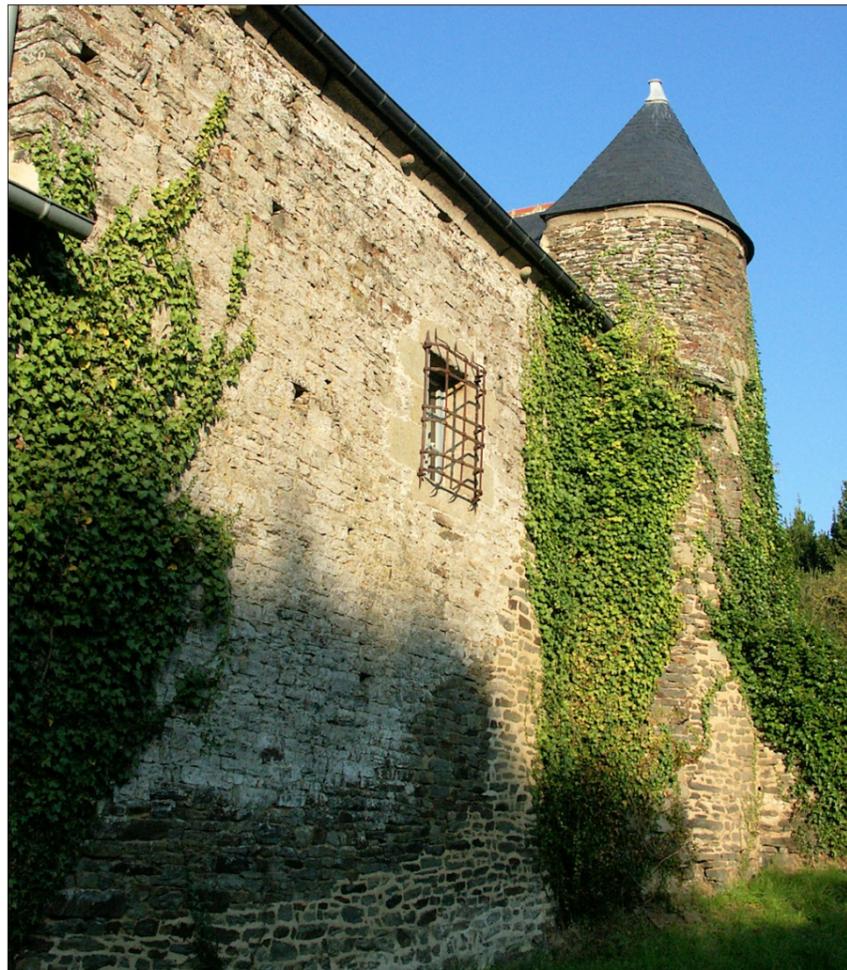
Fig. E.2. La façade postérieure du manoir

La croisée était située dans la fenêtre de l'étage, en façade postérieure du manoir (fig. E.2 et 1.3). Malgré les dimensions modestes du bâti dormant, il est divisé en trois compartiments par une traverse intermédiaire et un petit montant qui subdivise sa partie haute. Ses traverses haute et basse sont assemblées à tenons et mortaises traversées alors que ses autres assemblages ne sont pas débouchés. Traditionnellement, l'étanchéité avec les volets est assurée par une simple feuillure intérieure. A l'extérieur, et sur les seuls compartiments du haut, une modeste feuillure permet d'installer des vitreries mises en plomb.
