# PLASNES (Eure)

## Petit château

### Croisées

1720 / 1730

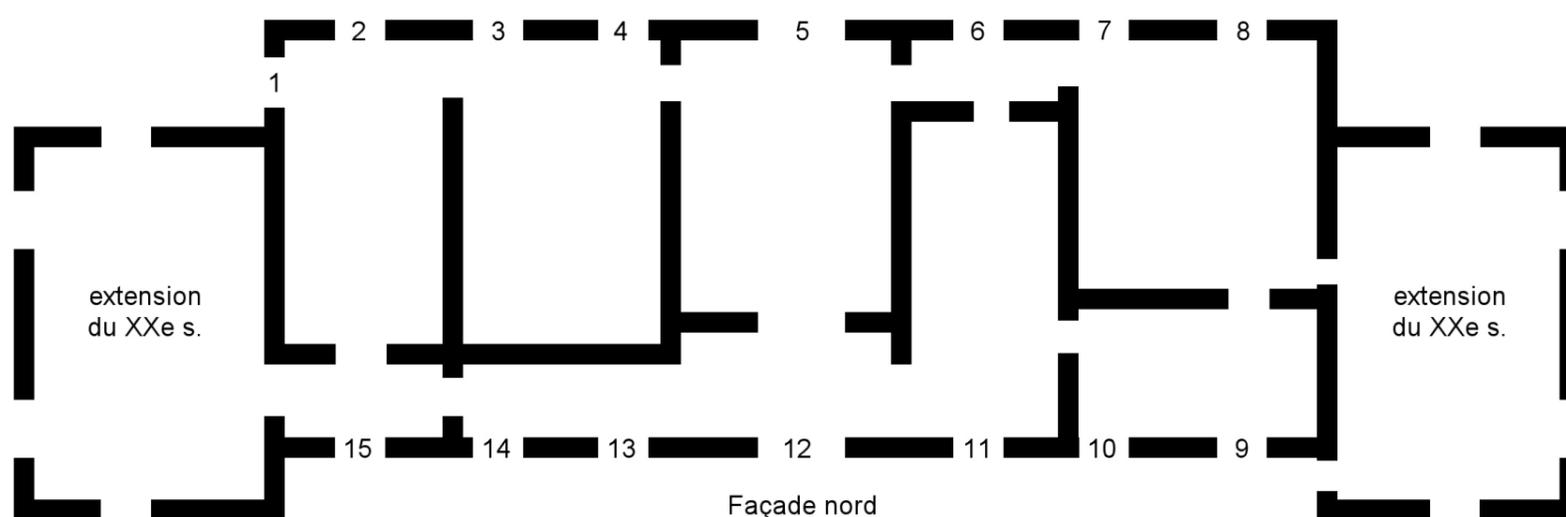
Fig. E.1. Plan schématique du rez-de-chaussée avec repérage des baies (sans échelle)

Les croisées des deux extensions du XX<sup>e</sup> siècle n'ont pas été étudiées. Le logis remanié au XVIII<sup>e</sup> siècle conserve au rez-de-chaussée ses treize croisées et deux portes. On peut identifier un modèle de base décliné en trois versions (type 1A à 1C), datable probablement des années 1720, et un autre modèle (type 2) de la seconde moitié du XVIII<sup>e</sup> siècle. Le relevé et l'étude ont été faits sur la croisée n°1 de type 1A (fig. 1.4 et 2.1). Il s'agit d'une croisée avec une imposte couronnée d'un arc surbaissé, dotée de volets et fermant par une espagnolette. Les croisées n°3 (vantaux vitrés refaits et serrurerie de fermeture changée), 4 (vantaux vitrés refaits), 6 (vantaux vitrés refaits), 7 (ensemble d'origine) et 14 (ensemble d'origine) sont du même type. Le type 1B est le même, mais son imposte est en plein-cintre (fig. 1.5). Les croisées n°2 (vantaux refaits), 8 (vantaux refaits) et 15 (ensemble d'origine) sont de ce type. Le type 1C est identique au type 1A (imposte couronnée d'un arc surbaissé), mais ne comportait pas de volets intérieurs (fig. 6.1). Ses vantaux vitrés fermaient donc logiquement par des verrous à queue. Ce modèle a subi quelques modifications pour lui ajouter des volets. Les croisées n°11 (ensemble d'origine) et 13 (vantaux refaits) sont de ce type. La plupart de ces croisées de type 1 ont vu leur pièce d'appui changée. Le type 2 concerne deux croisées à imposte dont l'une est couronnée d'un arc surbaissé et l'autre d'un arc en plein-cintre (fig. 7.4). Ces croisées n°9 et 10, postérieures de quelques décennies, seront décrites plus précisément en fin d'étude.
