PLENEE-JUGON (Côtes d'Armor)

Manoir des Touches

Croisée

Troisième quart du XVII^e siècle

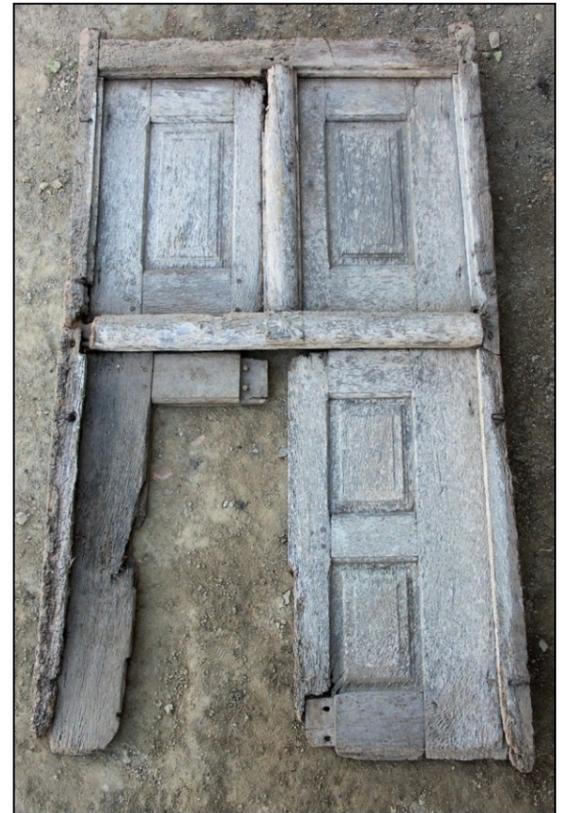
Cette petite croisée du manoir des Touches nous permet de retrouver les trois caractéristiques qui font l'originalité de la production bretonne, c'est-à-dire une division de bâti dormant en trois compartiments, des volets composés d'éléments de fort équarrissage et une absence de vantaux vitrés, la vitrerie étant reportée sur le bâti dormant. Elle permet, en outre, d'avoir une idée plus précise de l'aire d'utilisation de ces croisées et surtout de mesurer leur persistance au XVII^e siècle. Hormis la serrurerie de sa partie basse, totalement inconnue, nous avons pu restituer cette petite menuiserie sans ambiguïté d'après les éléments subsistants.

Il est composé d'un cadre assemblé à tenons et mortaises traversées, lequel est divisé par un croisillon et un meneau partiel délimitant trois compartiments. Le croisillon est situé à 56 centièmes du bas et se rapproche de l'axe horizontal, caractéristique qui apparaît vers le milieu du XVII^e siècle. Ce remplage est mouluré d'un gros tore demi-circulaire dont le profil est plus important sur le croisillon. Sur les croisées plus anciennes, le meneau et le croisillon sont rarement moulurés. Ici, ils se raccordent sur une masse carrée ornée d'une rosace sculptée (fig. 2.3) semblable à celles que l'on peut encore observer dans la même région sur les croisées du couvent des Dominicaines à Dinan¹ et du prieuré royal Saint-Magloire à Léhon².

A l'extérieur du bâti dormant et sur les seuls compartiments du haut, une feuillure permettait d'installer des panneaux de vitrerie. A l'intérieur, une feuillure plus profonde reçoit les volets à recouvrement. En partie basse, la traverse n'a pas été conservée. On peut toutefois montrer, en s'appuyant sur les cotes entre tableaux de la fenêtre (870 x 1 610 mm) en pierre, que la croisée ne possédait pas de pièce d'appui moulurée, mais une simple traverse.
