# PREAUX-DU-PERCHE (Orne)

## La Petite Viandrie

### Châssis

*Milieu du XVI<sup>e</sup> siècle*

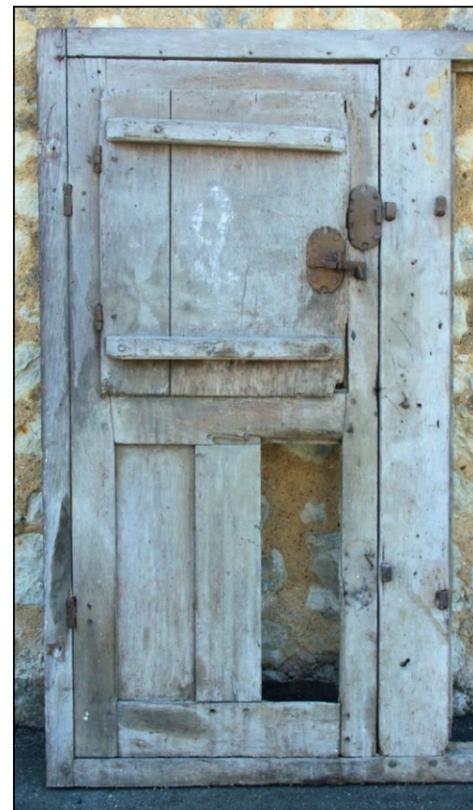
Malgré une mutilation qui lui a fait perdre tous les éléments de son compartiment droit, ce châssis remarquablement bien conservé nous permettra d'étudier une période de transition durant laquelle certaines croisées conservent des vantaux vitrés affleurés au nu intérieur de leur dormant, mais adoptent la technique du recouvrement sur leurs volets. Celui qui est conservé ici retiendra aussi notre attention pour sa facture inhabituelle et son ferrage. Nous verrons également que la surface occupée par la vitrerie reste modeste et que l'éclairage était largement tributaire de l'ouverture des vantaux.

Le châssis provient d'une extension d'un manoir plus ancien. Son bâti dormant est divisé en deux compartiments par un meneau central et conserve exceptionnellement sa traverse basse. Il est parcouru par une simple feuillure pour encastrer les vantaux vitrés et les affleurer à son nu intérieur.

Seul le vantail gauche est conservé. Il est assemblé à tenons et mortaises non traversées. Son bâti est consolidé par un haut soubassement à deux panneaux dont l'axe de la traverse intermédiaire est situé exactement au milieu de la hauteur. Cette dernière a des ravancements biais pour raccorder les feuillures du compartiment vitré aux rainures du soubassement. A l'intérieur, les panneaux sont simplement mis au molet, tandis qu'à l'extérieur, ils sont ornés d'une plate-bande composée d'un petit quart-de-rond. Les assemblages carrés ne sont pas entaillés par les moulures limitées à un chanfrein en périphérie des panneaux et un quart-de-rond sur le montant intermédiaire (fig. 2.6). L'importance du soubassement limitant la surface vitrée, les vantaux étaient probablement ouverts durant la journée pour procurer un éclairage correct. Toutes ces caractéristiques sont classiques. Il est par contre plus remarquable de voir que le vantail demeure affleuré au même nu intérieur que le bâti dormant. Le recouvrement, adopté sur le volet, ne s'est donc pas encore généralisé (fig. 2.1). La croisée de la région de Flers (étude n°61002), que nous avons datée vers le milieu du XVI<sup>e</sup> siècle, ne l'utilisait pas non plus et celle de la région de Carentan (étude n°50003), sans doute un peu plus ancienne, le limitait, comme ici, aux volets pour adopter plus facilement des bâtis à panneaux sans épaissir exagérément les vantaux vitrés. Nous verrons plus loin que l'adoption des fiches à deux ailes entaillées à l'équerre, qui deviendra classique dans cette région durant la seconde moitié du XVI<sup>e</sup> siècle pour utiliser le recouvrement, ne semble pas encore acquise.

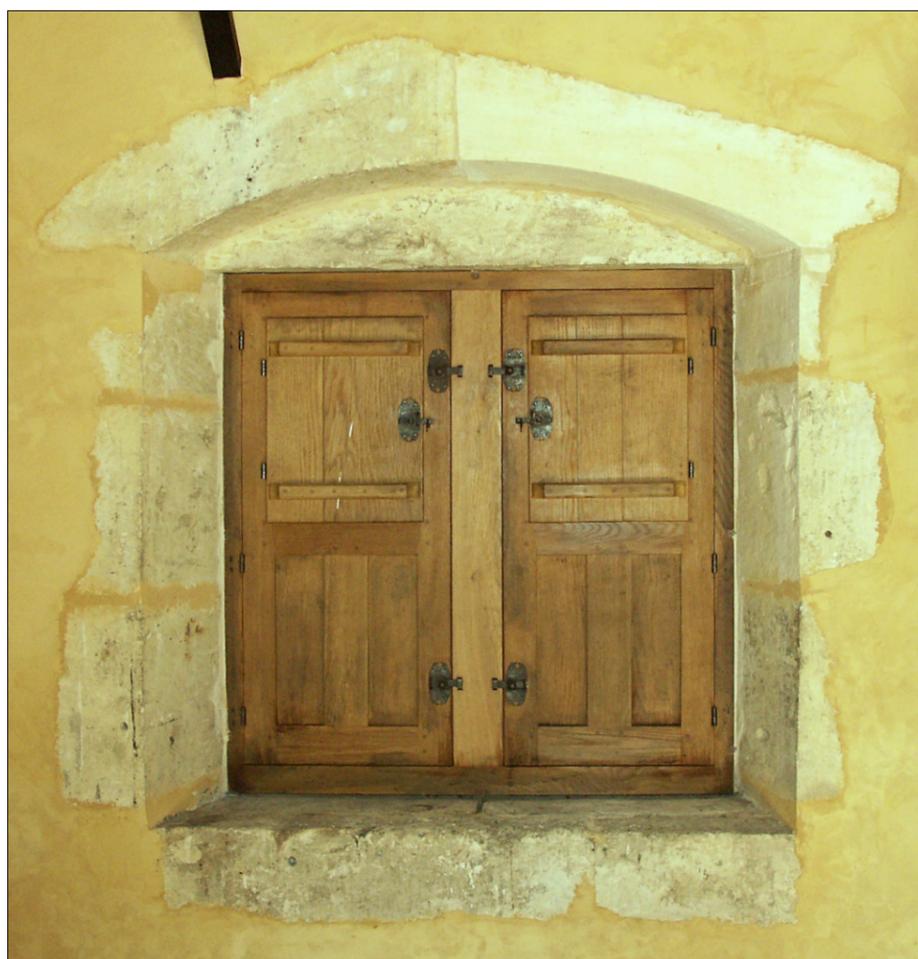
Fig. E.1. Le châssis restitué par les ateliers Fosse-Perrotte
