# REMALARD (Orne)

## Manoir de Brigemont

### Croisée

*Premier quart du XVI<sup>e</sup> siècle*

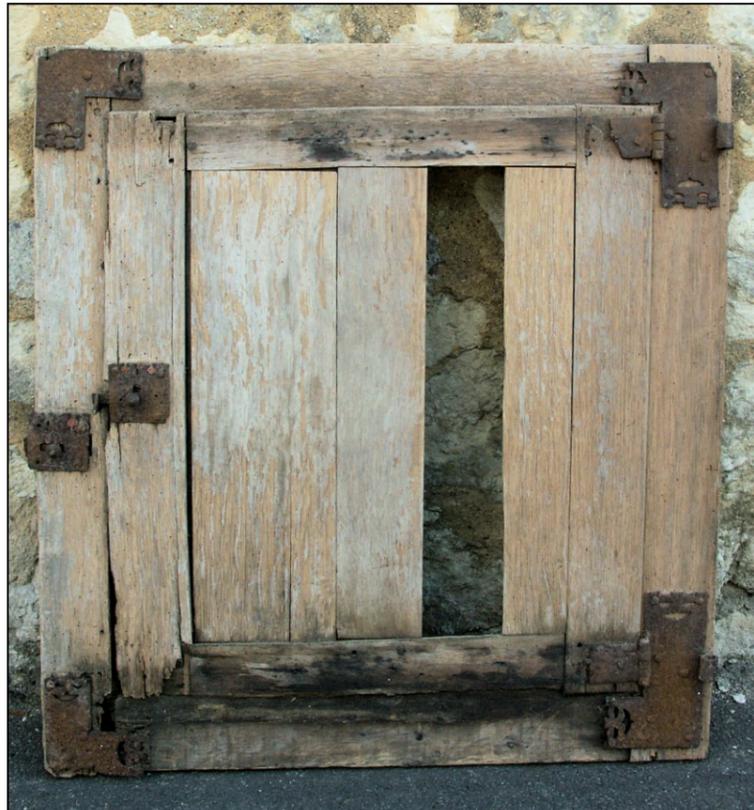
Il ne subsiste de cette croisée que les châssis de ses compartiments du haut. Si les vestiges peuvent sembler bien faibles, leur intérêt est cependant de première importance puisqu'ils présentent un exemple précoce de recouvrement des volets sur les vantaux vitrés et permettent de mieux comprendre la genèse d'un procédé encore utilisé aujourd'hui. Nous compléterons cette étude par un autre châssis retrouvé au manoir des Rosiers à Réveillon, proche du premier aussi bien par sa localisation que par sa conception.

Les vantaux vitrés sont constitués traditionnellement d'un cadre assemblé à tenons et mortaises non traversées dont les chants intérieurs sont parcourus par une feuillure aux deux faces pour installer les volets et la vitrerie.

Les volets sont assemblés de la même façon, mais sont séparés par un montant intermédiaire délimitant deux panneaux. Seule leur face extérieure est moulurée en périphérie de chanfreins arrêtés et de doucines sur le montant intermédiaire. La jonction entre les vantaux vitrés et les volets est réalisée par un recouvrement, c'est-à-dire par une feuillure qui permet d'encaster partiellement les volets et de leur faire recouvrir les vantaux vitrés. Nous ne développerons pas l'histoire de cette technique qui est à la base de toutes les croisées fabriquées aujourd'hui. Il faut par contre souligner ici la genèse du procédé. L'utilisation d'un volet à bâti et panneaux implique une épaisseur minimum de sa structure pour lui assurer une rigidité suffisante. Toutefois, l'emploi concomitant de pentures à charnière n'autorise guère d'augmenter cette épaisseur sans faire de même sur le vantail vitré pour conserver les parements intérieurs au même nu. Deux procédés permettent cependant de gagner quelques précieux millimètres. Le premier consiste à pousser une feuillure à l'extérieur du volet pour l'approcher de la vitrerie<sup>1</sup> et le second à donner aux éléments de son bâti une section légèrement trapézoïdale<sup>2</sup> pour avoir un chant intérieur suffisamment large au droit des assemblages et un bord plus fin en raccord avec le vantail vitré<sup>3</sup>. Dans ce cas les pentures à charnière peuvent être conservées et posées à plat sans difficulté. Ici, comme sur les croisées de l'aile Longueville du château de Châteaudun, réalisées entre 1511 et 1516<sup>4</sup>, le menuisier a pratiqué un recouvrement. Il ne peut cependant être important (7 à 8 mm) puisqu'il nécessite la déformation des pentures à charnière en soulevant quelque peu leurs nœuds (fig. 1.3 et 2.7). Plus tard, ce problème sera résolu en adoptant des fiches aux ailes entaillées ou des fiches à lacets. Au demeurant, on notera la faible épaisseur (20 à 22 mm) de ces volets qui ne sont pas plus épais que les modèles à section trapézoïdale. D'une façon générale, le recouvrement au XVI<sup>e</sup> siècle est assez fin et l'encastrement des bâtis important, même après l'adoption des fiches. On peut penser que cette habitude provient de cette première technique qui ne permettait aucun autre choix. On remarquera que la périphérie des volets est moulurée d'un simple chanfrein, comme à Châteaudun, alors que par la suite le quart-de-rond,

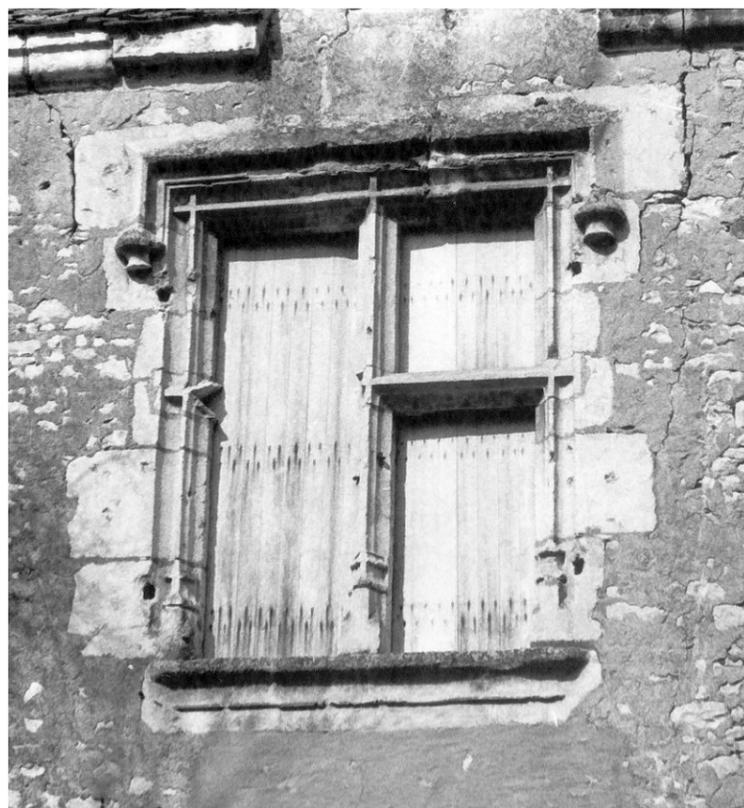
Fig. E.1 - Croisée du manoir en 1978  
Cliché Marie-Hélène Since (DRAC de Normandie)
